H29年度 河川砂防施設の点検結果箇所図

資料7－1

富田林土木事務所

H29年度　河川砂防施設の点検結果箇所一覧表

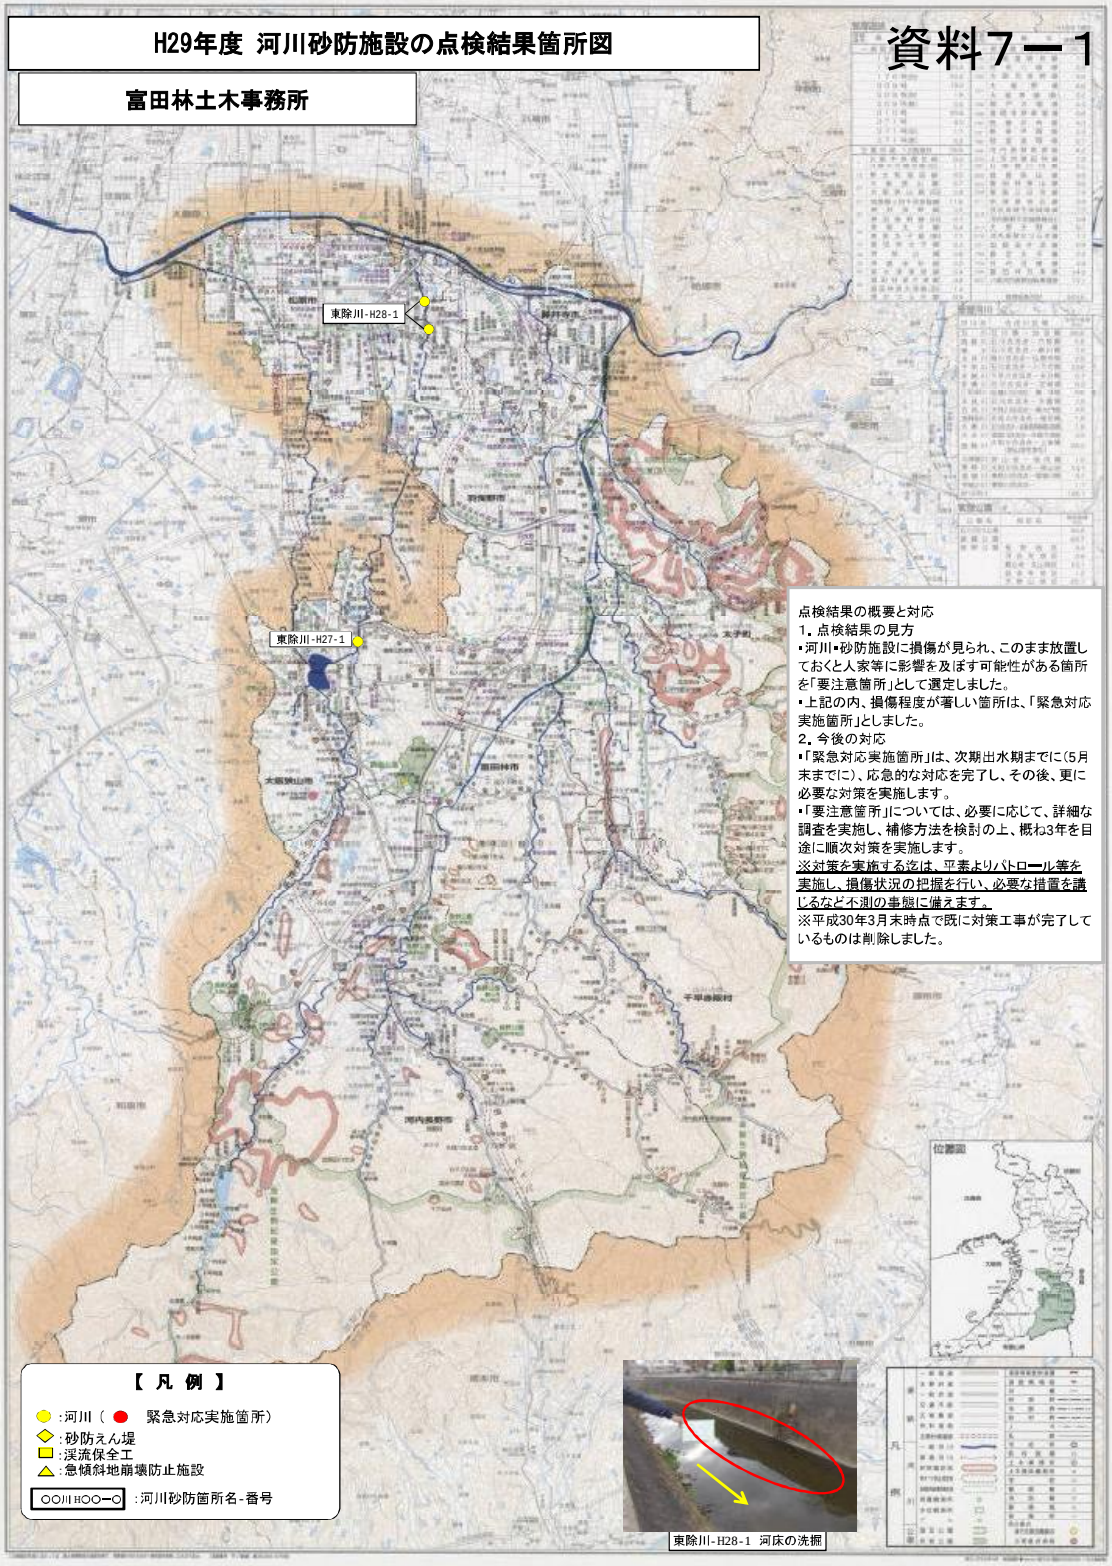
東除川-H28-1 河床の洗掘
