高槻市の石綿飛散防止の取組みについて

令和８年１１月４日
市民共創部環境政策課

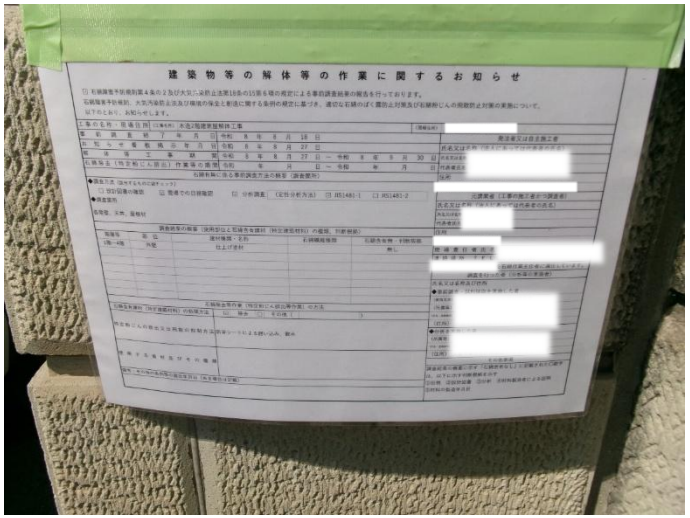
不適切事例①

・工事日開始までにgBiz報告がないまま作業を開始していた。
・外壁の仕上塗材の除去作業が既に完了していた。
・事前調査結果の掲示、事前調査結果書面、作業計画がなかった。

不備の是正のため工事の一時停止を指導し、掲示、事前調査結果書面・gBiz報告・作業計画の適正を確認した上で、２日後に作業を再開した。
