大阪モノレール点検要領（案）

平成 25 年 9 月

大阪府都市整備部

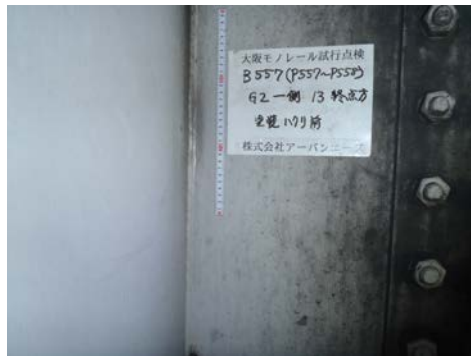
①塗膜割れ箇所(磁粉探傷試験実施前)

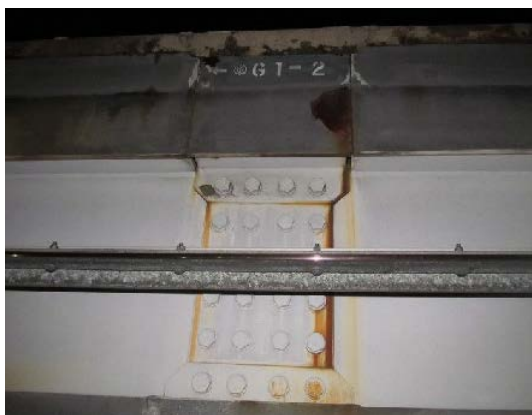
上部工（鋼軌道桁）は添接部（側面および上面）に局所的な腐食が見られ、箱桁内部にも局所的な腐食が見られた。

添接部の腐食（主桁側面）

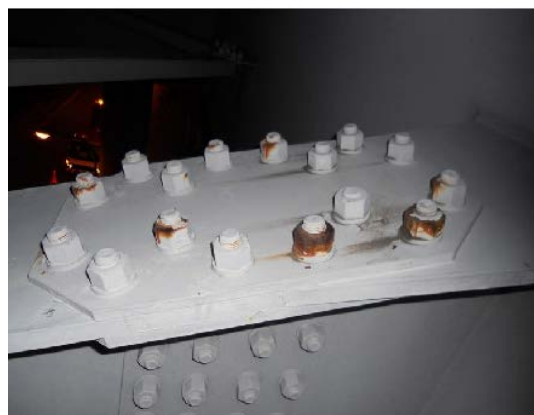
添接部の腐食（横桁上面）

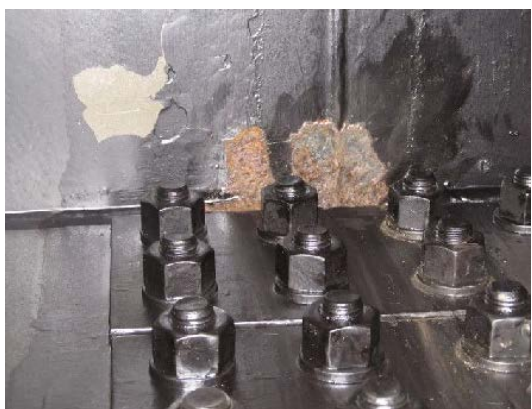
箱桁内部添接部の腐食（主桁側面）

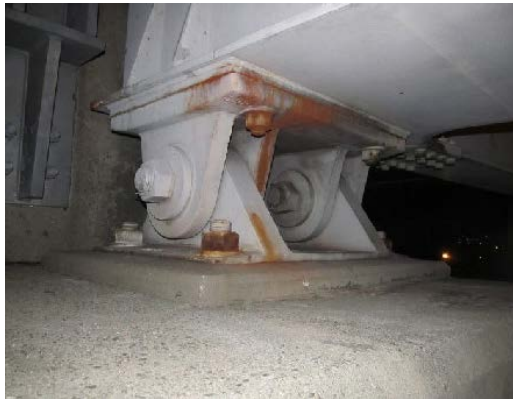
どの支承にも局所的な腐食が見られて、アンカーボルトが腐食している支承も見られた。また、可動支承ではギアの接触部に腐食が発生しやすい傾向が見られた。

固定支承の局部的腐食

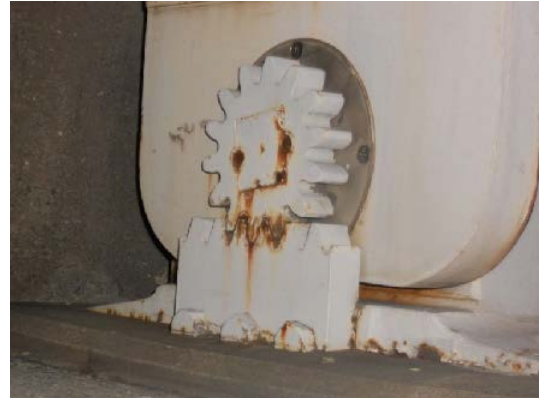
可動支承の局部的腐食

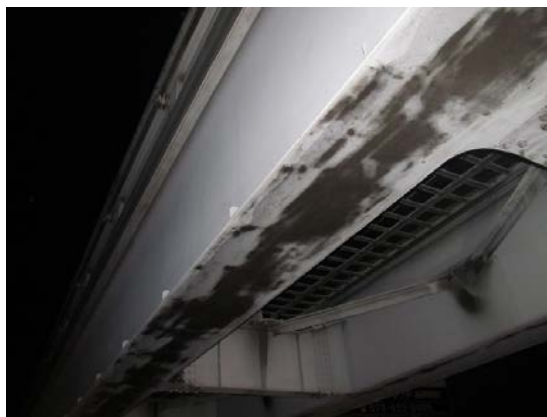
桁下の交通量が多いことから、すす汚れが目立つほか、単純桁の時と同様に添接部（側面および上面）に局所的な腐食が見られた。中間支点上付近の上部コンクリートにひびわれが生じていた。（単純桁には発生していない。）

主桁下面のすす汚れ

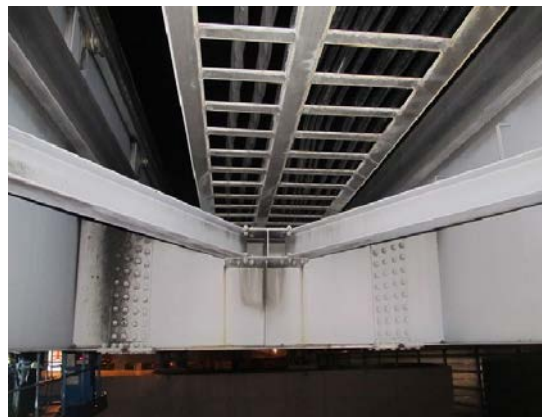
横桁・横構のすす汚れ

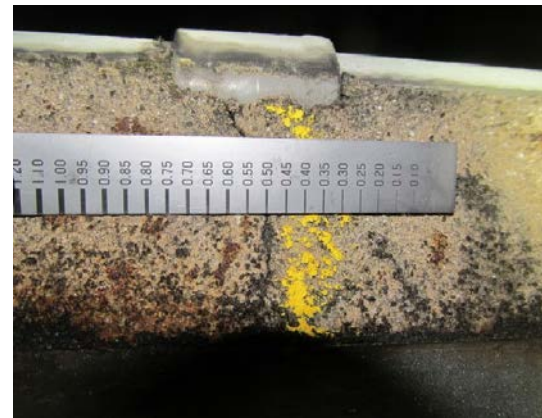
樹脂モルタルの損傷(w=0.5mm)

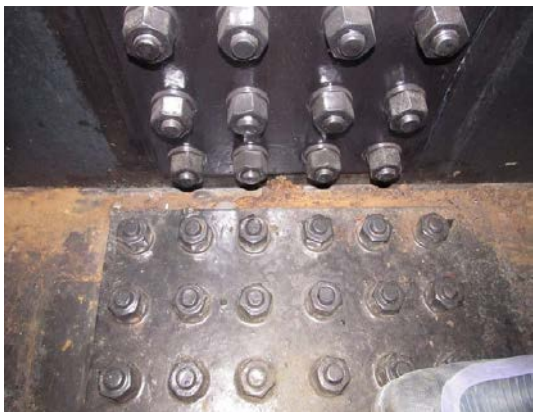
単純桁の時と同様に添接部の腐食が見られ、桁内部には滞水跡も見られた。また単純桁の時にはない損傷として、本連続桁では上部の溶接箇所塗膜のうきや剥がれが多く見られた。（全体的に発生）

添接部付近の腐食

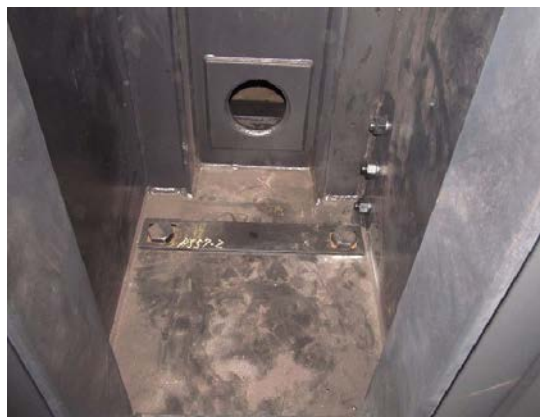
鋼桁内部の滞水跡（支承セットボルト付近）

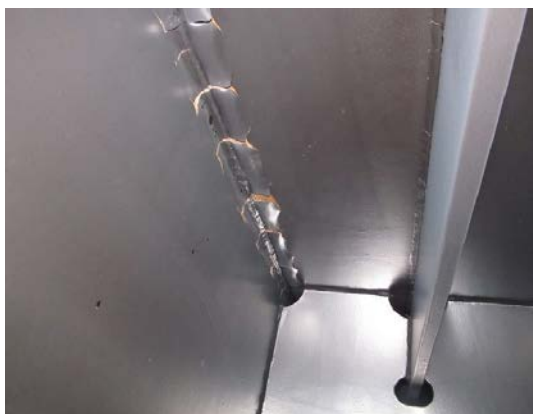
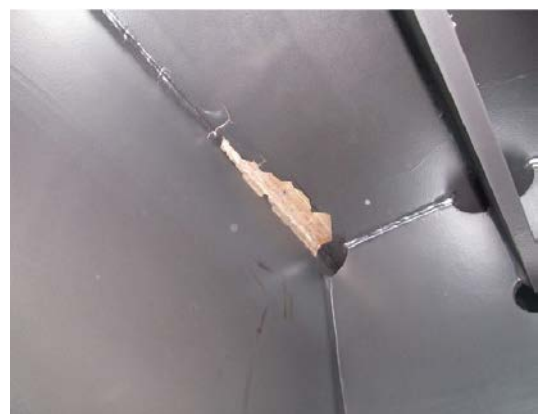
鋼桁内部の溶接部塗膜われ

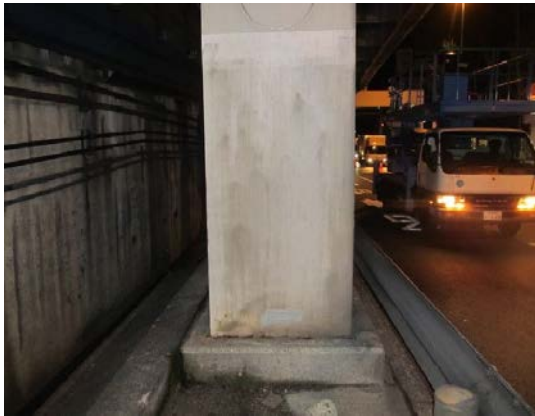
外面は一部に塗装劣化が見られる程度であった。内面は溶接に沿って一部腐食が見られるほか、上部からの結露及び結露に伴う滞水が見られた。損傷形態は「4.P433 橋脚」と同様である。

外面の塗装劣化

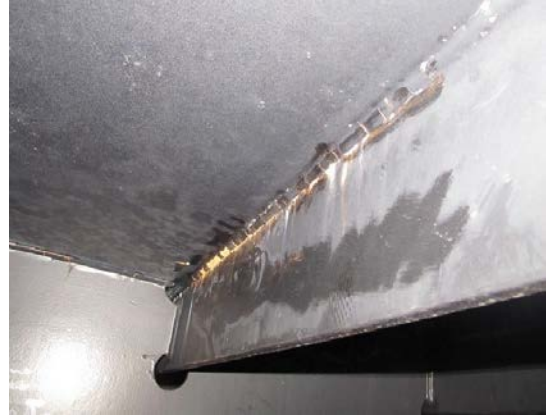
内面の溶接部付の腐食

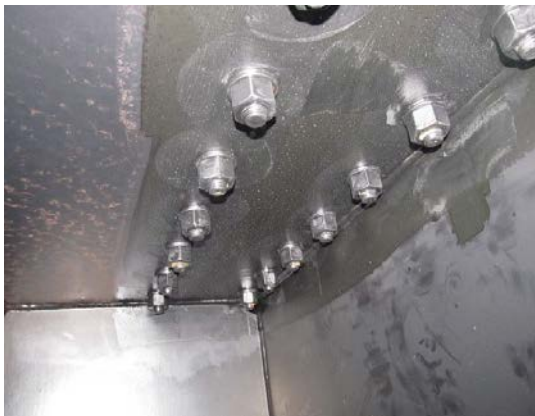
内面上部からの結露

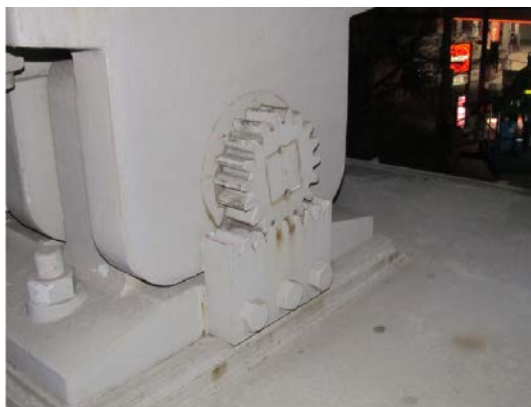
茨木東橋（単純鋼軌道桁）の時と同様に支承本体のギア接触部の塗装劣化が見られた。また鋼桁内部からの錆汁の漏水がセットボルト及び支承本体に付着している。

ギア接触部の塗装劣化

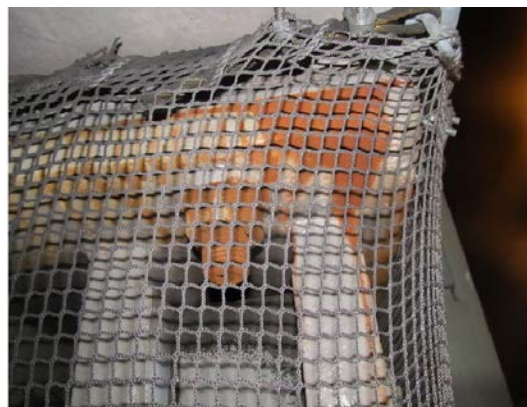
桁内部からの錆汁の漏水付着

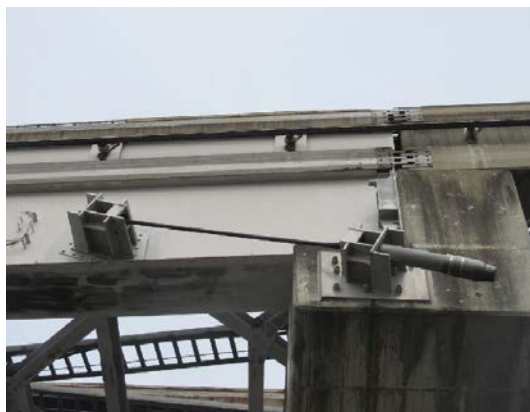
当該橋梁の落橋防止装置には特に損傷は見られず健全であった。

落橋防止装置 損傷なし

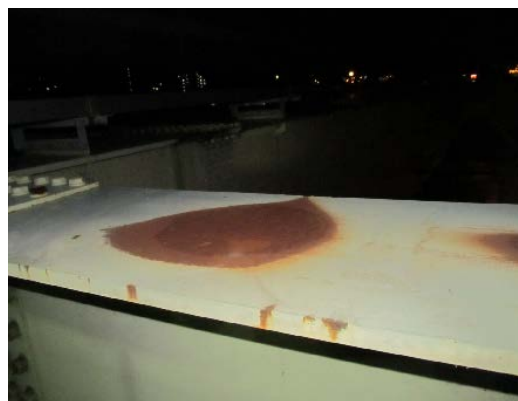
添接部を中心に腐食が見られ、床版がないために上フランジにも腐食が生じていた。また主桁下面には塗装の経年劣化が見られた。箱桁内部は結露が生じており一部で滞水も見られた。また局所的な腐食も一部で見られた。

横桁上フランジの腐食

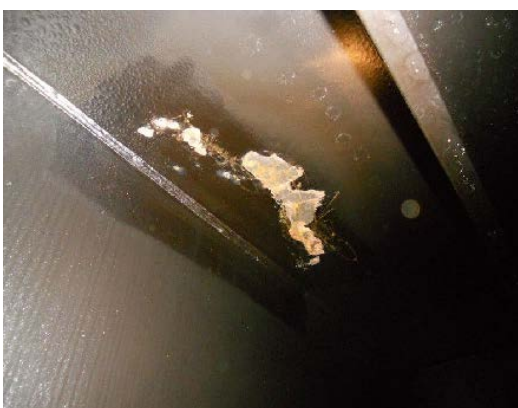
箱桁内部上部の塗装劣化

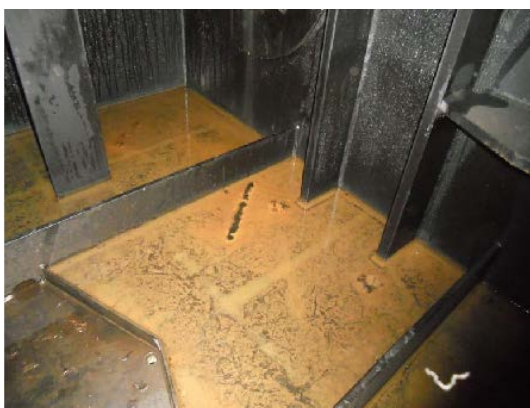
箱桁内部の滞水

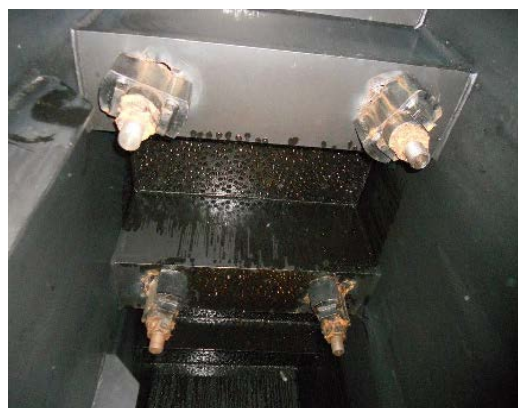
箱桁内部上部からの結露

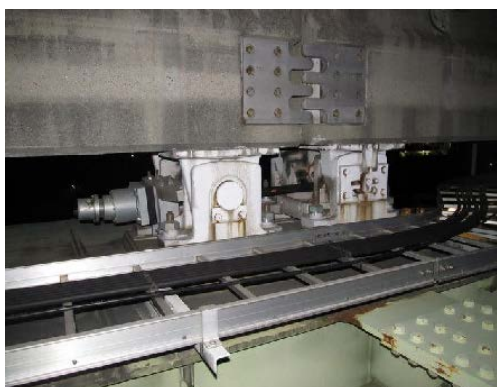
軌道桁支承はどの支承にも局所的な腐食が見られた。また上部からの漏水により箱桁内部にあるアンカーボルト受けと球面ナットが著しく腐食している。モノレール橋支承は全体的に塗装の劣化がみられ、一部の支承で桁内部の滞水がソールプレートと上沓の隙間からの漏水し、その漏水が原因となり局所的な腐食が生じている。

軌道桁支承の局所的な腐食

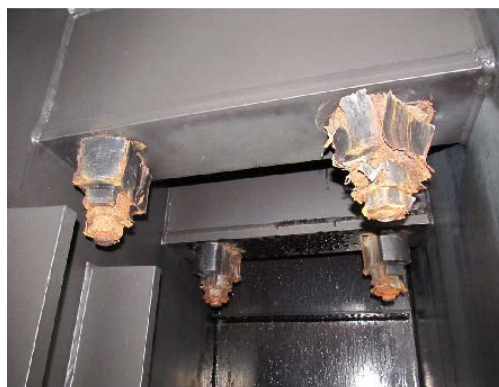
軌道桁支承アンカーボルトの腐食（箱桁内）

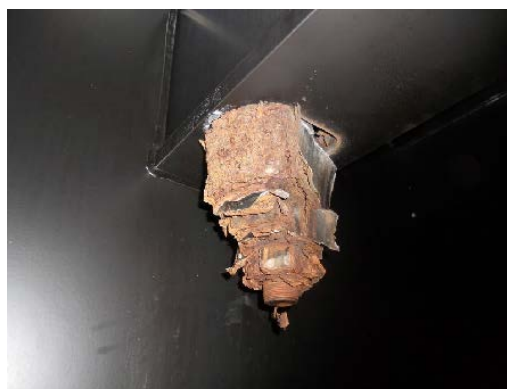
軌道桁支承アンカーボルトの腐食

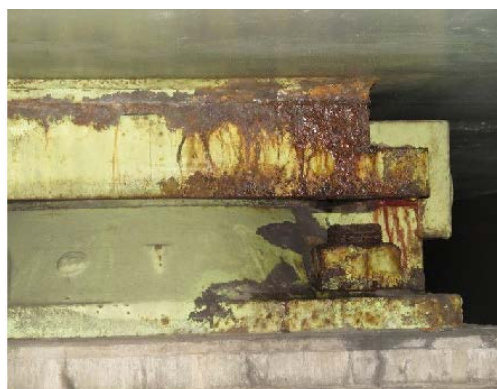
モノレール橋支承の局所的な腐食

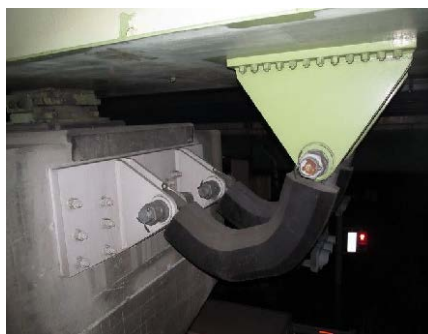
図 3.4 落橋防止装置の主な損傷状況（損傷なし）

当該橋梁の落橋防止装置には特に損傷は見られず健全であった。

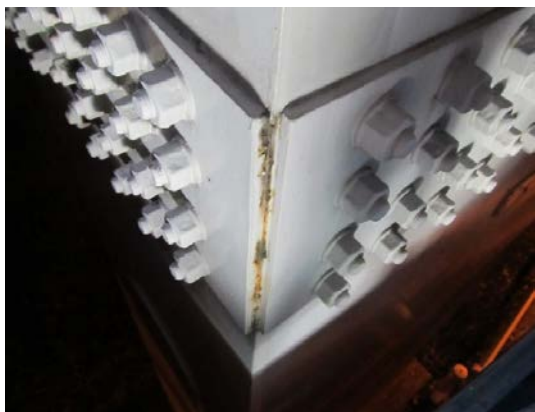
添接部を中心に軽微ではあるが腐食が見られ、一部に塗装の劣化が確認された。

添接部の局所的な腐食

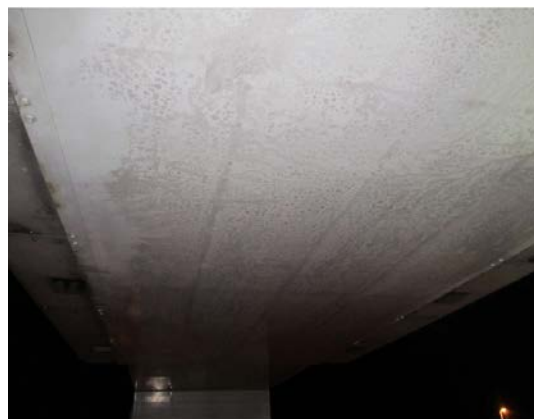
外面塗装の劣化

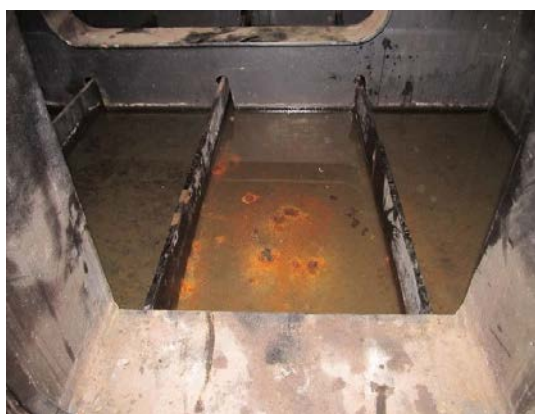
横梁内部は、支承アンカーボルトからの漏水及び冬季の結露により著しい滞水が確認された。常時水が供給されるため腐食が発生しやすい環境となっている。

支柱内部の滞水状況

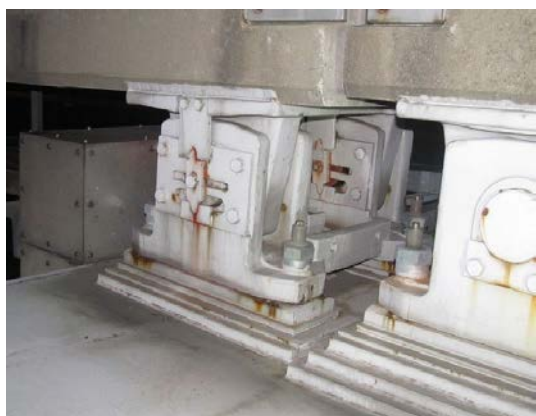
局所的な腐食が見られ、特に可動支承ではギア接触部、固定支承では上沓と下沓の連結箇所にも腐食が多く見られた。

支承の腐食 (可動支承)

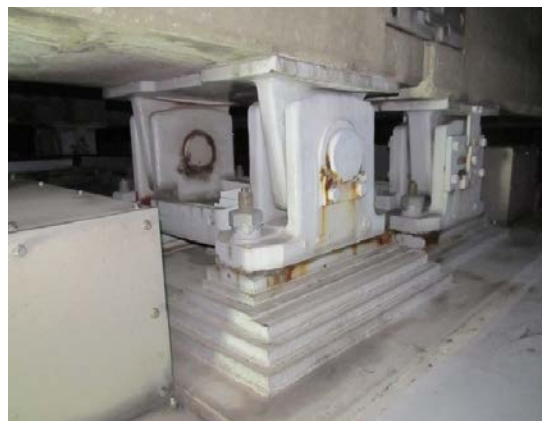
支承の腐食 (固定支承)

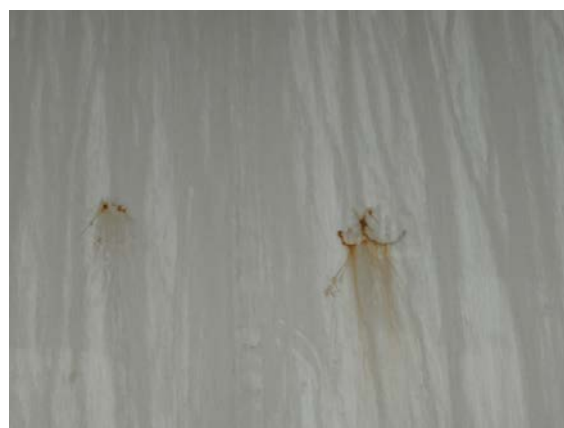
(b) 鋼板補強部

一方、鋼板補強部についてはグラウト注入口跡などで軽微な腐食がみられた(同図(b))。

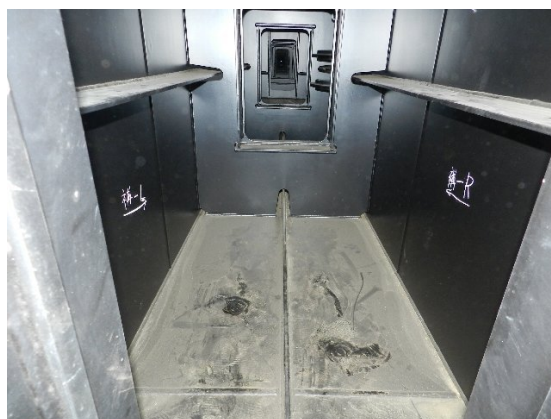
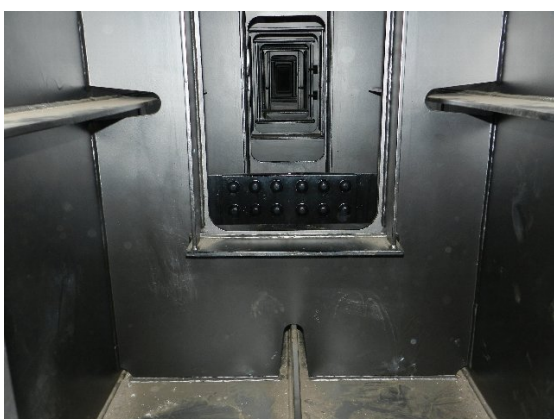
補剛桁および端部横桁部は、一部に塗膜劣化が確認されたものの、概ね健全であることが確認された。

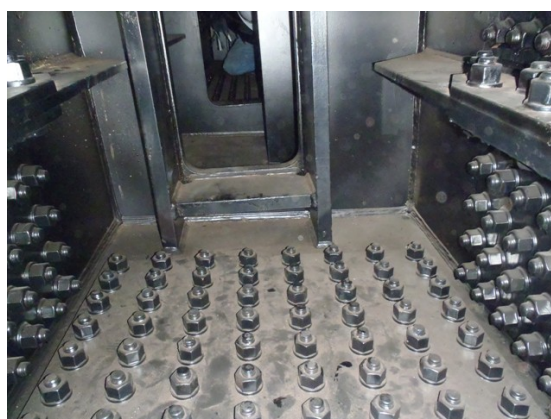
端部横桁(内面)状況

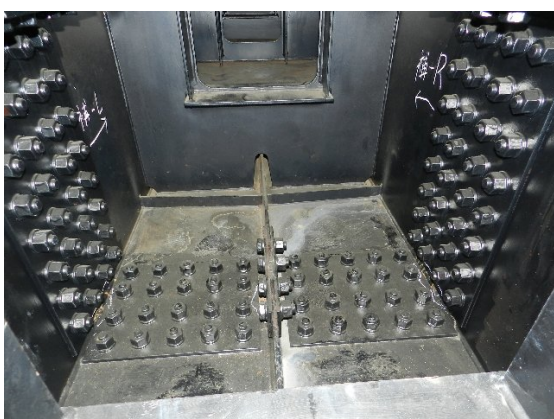
補剛桁添接部(内面)状況

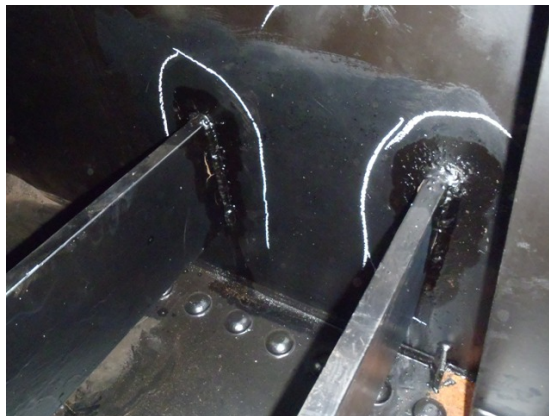
リブ溶接部 塗膜劣化

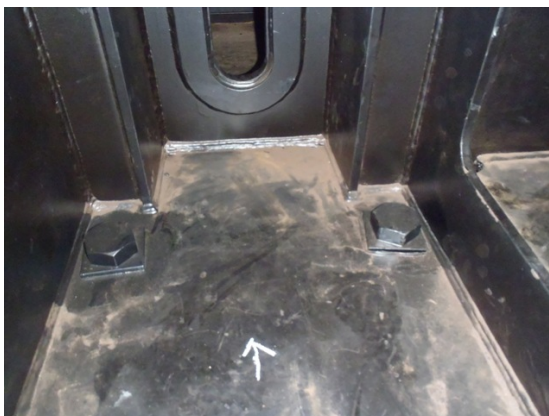
鋼軌道桁は、アーチ部材の内面と同様に滞水による腐食が確認された。

滞水による腐食
