I. 東館・議会棟に関する調査

1. 詳細現地調査

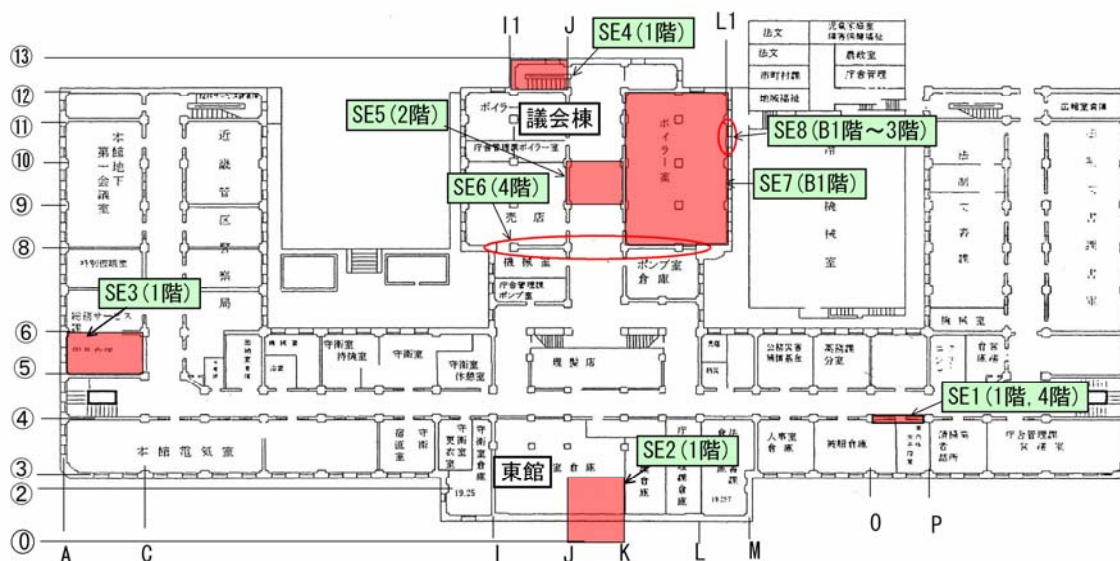
図 1.1.1. 構造体寸法調査の調査位置

屋内架構における雑壁の形状寸法を実測するとともに、仕上げを水平方向に溝はつりし、雑壁の構造を確認した。はつり調査の状況を写真 1.1.1 に示す。

これらより、図 1.1.2 に示すように、1階の雑壁はRC造袖壁、レンガ造腰壁およびRC造臥梁上に配置したレンガ造垂壁で構成されること、4階の雑壁はラスモルタル壁であることが判明した。

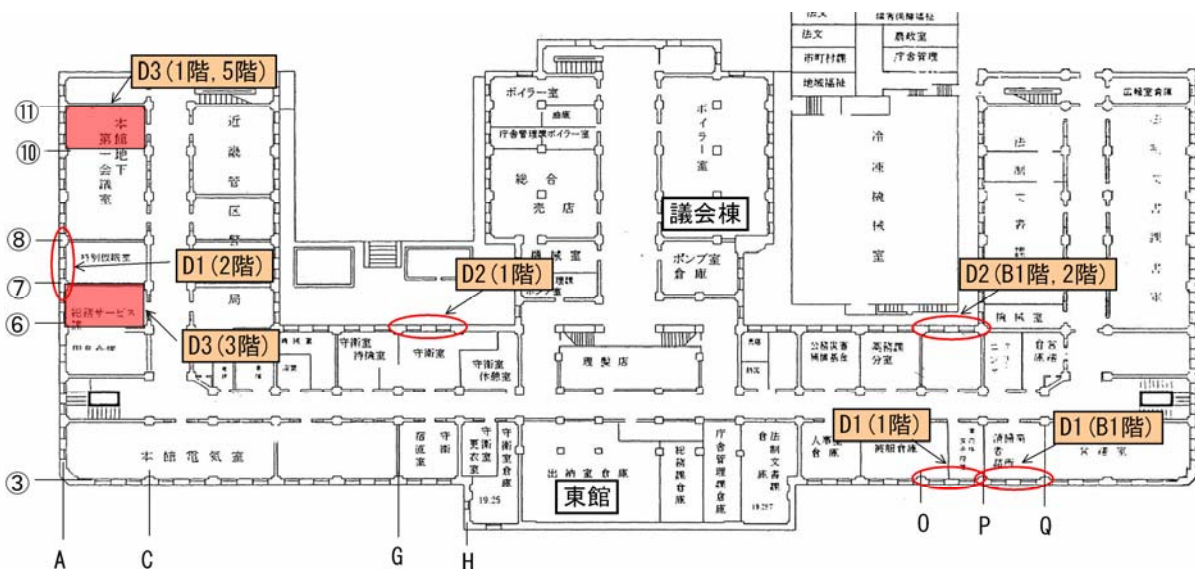
図 1.2.1 外周架構における腰壁、垂壁および床スラブの構造体現認調査位置

平成 16 年度調査で、3 階より上階の腰壁は RC 造と判明したが、創建時の建設状況記録写真より推定した外周架構 1, 2 階の各部寸法は、現状の外観状況や既往の調査結果による値と異なるので、写真 1.2.1 に示すように、直径 30mm の採取コア（深さ 150mm 程度）より、外周架構 B1 階～2 階における開口部上下の腰壁、垂壁の構造を確認した。

これらによると、地下 1 階から 2 階の腰壁および垂壁の構造体は、いずれも RC 造と推定された。

床スラブ厚さについては、既往の調査結果の間で異なる (120mm と 150mm) ので、写真 1.2.2 に示すように、床スラブより小径コアを抜いて床スラブ厚さを実測した。表 1.2.2 に示したこれらの実測結果より、各階床スラブの仕上げおよび RC 部の厚さと単位重量を設定した。

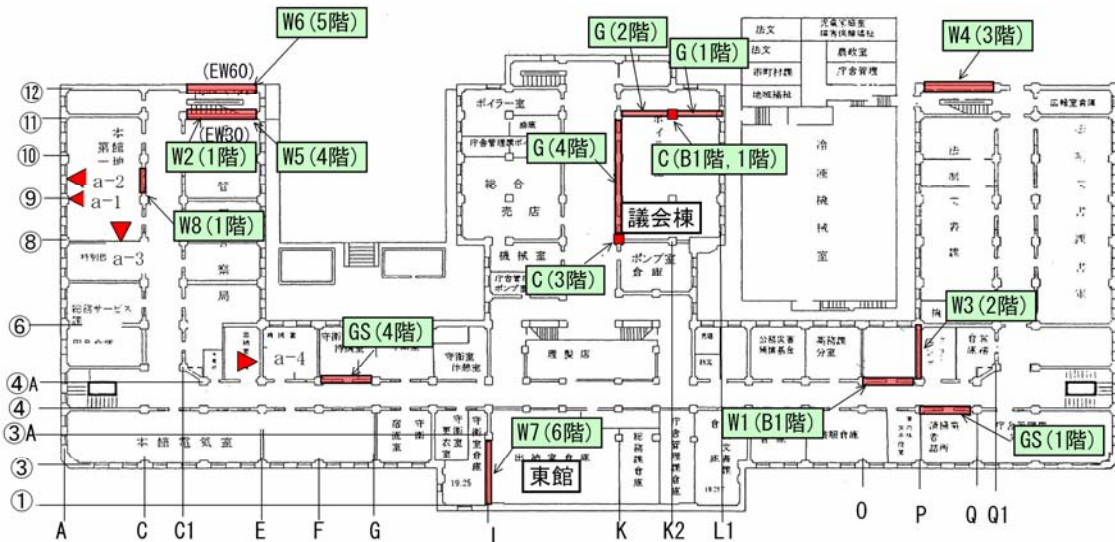
図 1.3 配筋調査の調査位置

調査項目を表 1.3.1、表 1.3.2、調査位置を図 1.3 に示す。また、電磁波レーダによる鉄筋間隔の調査(例)を写真 1.3 に示す。これらの調査結果より、耐震壁 EW21, EW30, EW60 と袖壁の鉄筋量を表 1.3.3 のように設定するとともに、議会棟柱、大梁の断面を表 1.3.4 のように推定した。

本調査では、1.3節の配筋調査において、はつり調査を行った東館および議会棟の屋内架構における耐震壁、袖壁、柱および大梁について、コンクリートの中性化深さおよび鉄筋の腐食状況を確認した(図 1.3 参照)。東館および議会棟の屋内架構における鉄筋腐食の状況を写真 1.4 および写真 1.5 に示す。

- 1) 屋内架構コンクリートの中性化深さは、19 箇所中 3 箇所において鉄筋位置に達していた。なお、平成 16 年度調査結果による屋内架構のコンクリートの中性化深さは、21 箇所中 14 箇所において鉄筋位置に達していた。
- 2) 屋内架構コンクリート中性化深さの調査箇所 (13 箇所)における鉄筋腐食については、鉄筋腐食グレードⅢが 2 箇所で観察された以外は、すべて腐食グレードⅡまたはⅠと評価された。

以上より、東館および議会棟における屋内架構については、コンクリートの中性化深さが鉄筋位置に達している箇所は認められるが、構造耐力を損なう恐れのある鉄筋の腐食は生じていないと判断される。
