防潮堤の液状化影響に対する 詳細検証

平成25年9月25日

3-1 防潮堤の液状化影響に対する詳細検証(河川)

3-2 防潮堤の液状化影響に対する詳細検証(海岸保全施設)

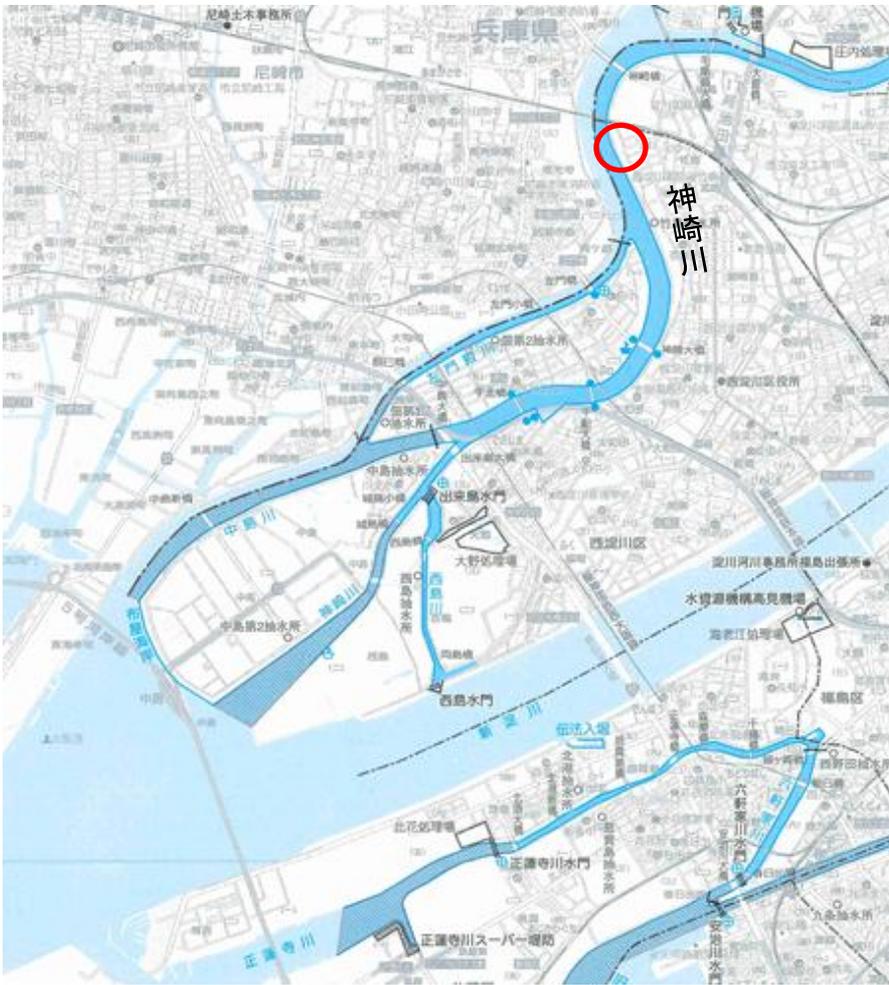
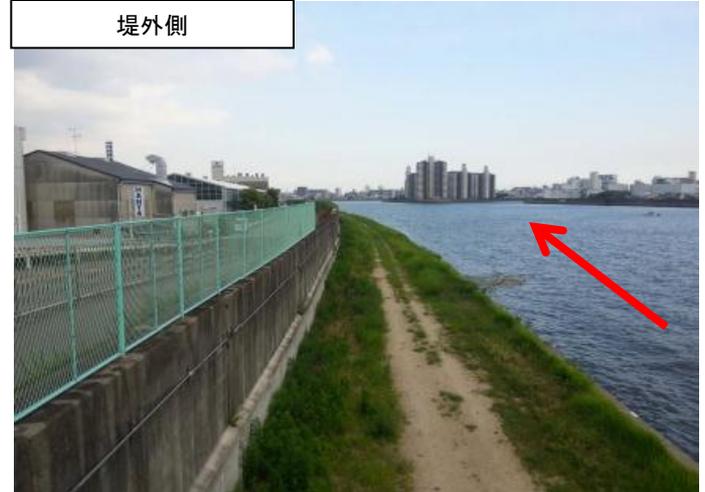
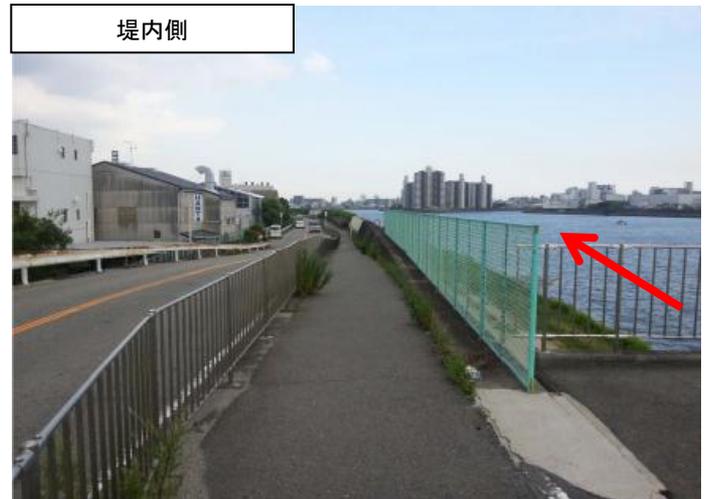
■神崎川(N0.680)の詳細検討(FLIPによる耐震診断)結果

| 河川名 (断面番号) | 解析手法 | 動的解析結果 | | 静的解析結果 | PSI値 | |
|---|---|---|---|---|---|---|
| | ② FLIP | 水平変位: 0.21m 鉛直変位: -0.10m 鋼管杭発生応力>許容応力 | 水平変位: 1.35m 鉛直変位: -0.44m 鋼管杭発生応力>許容応力 | — | | |

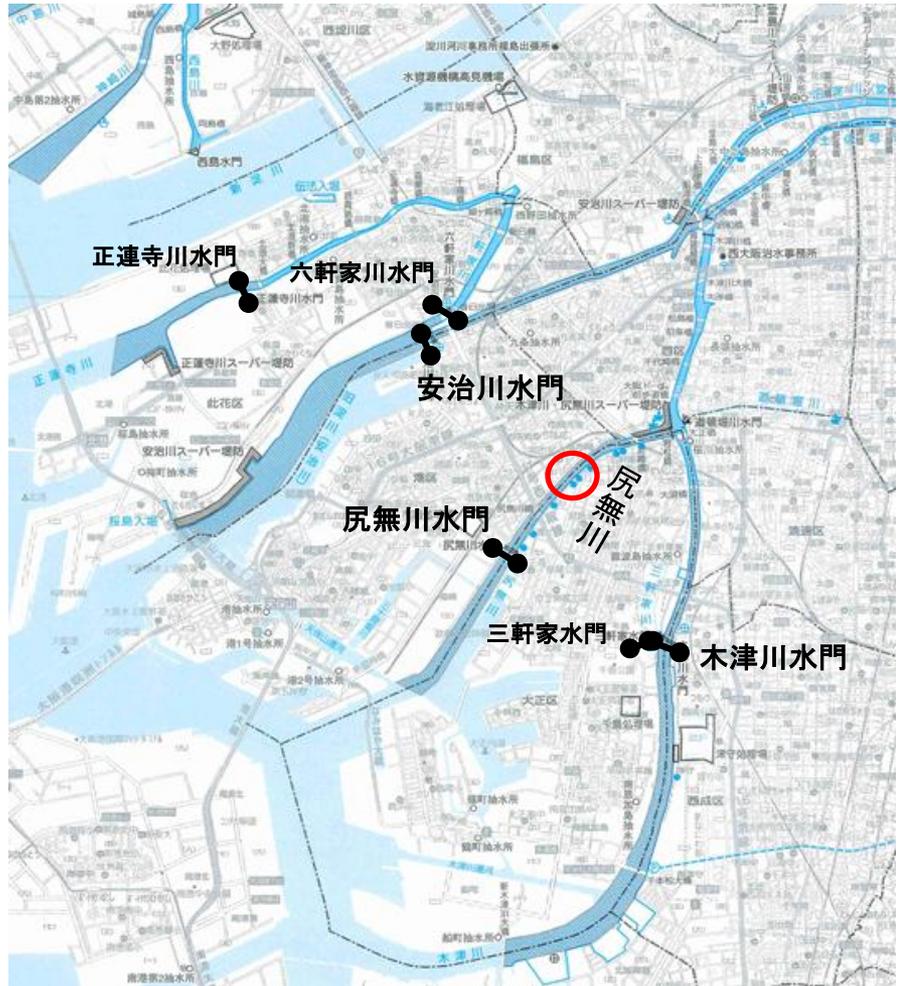
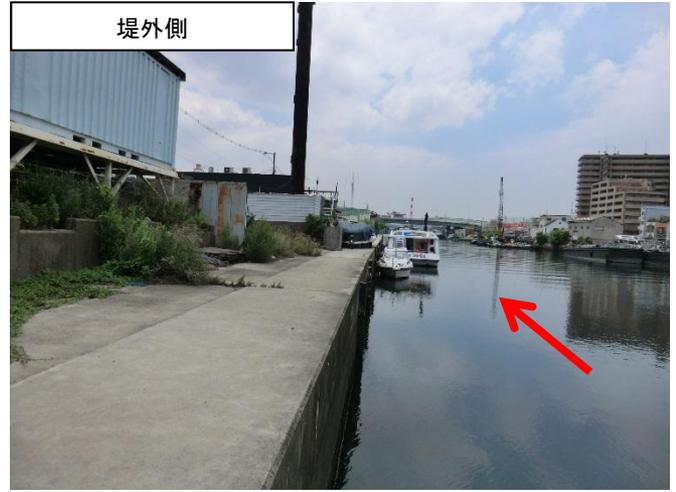
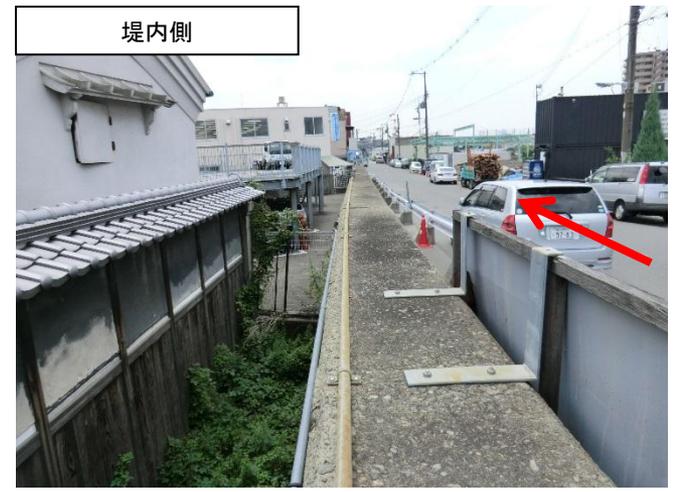
■尻無川(N0.531)の詳細検討(FLIPによる耐震診断)結果

| 河川名 (断面番号) | 解析手法 | 動的解析結果 | | 静的解析結果 | PSI値 | |
|---|---|---|---|---|---|---|
| 尻無川 (No.531) | ① ALID | — | — | 水平変位: 0.93m 鉛直変位: -0.60m RC杭発生応力>許容応力 | 70.23 | 107.48 |
| | ② FLIP | 水平変位: 0.02m 鉛直変位: -0.06m RC杭発生応力<許容応力 | 水平変位: 0.64m 鉛直変位: -0.35m RC杭発生応力>許容応力 | — | | |

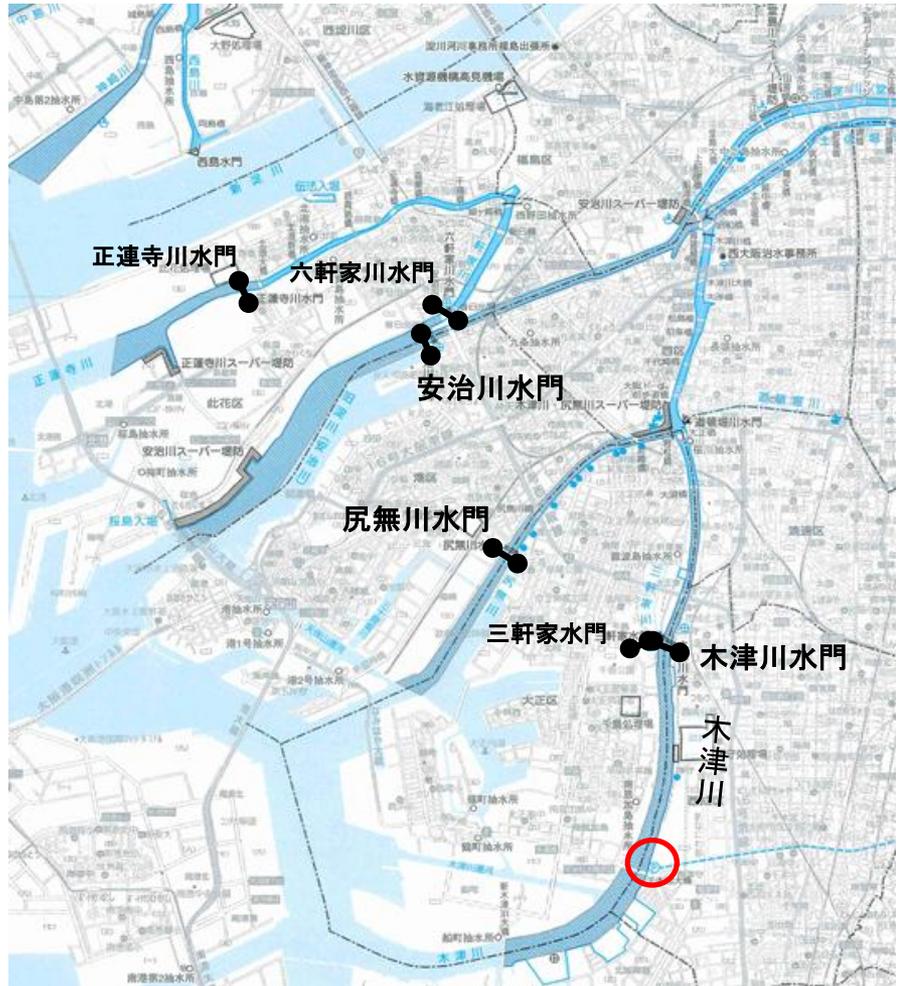
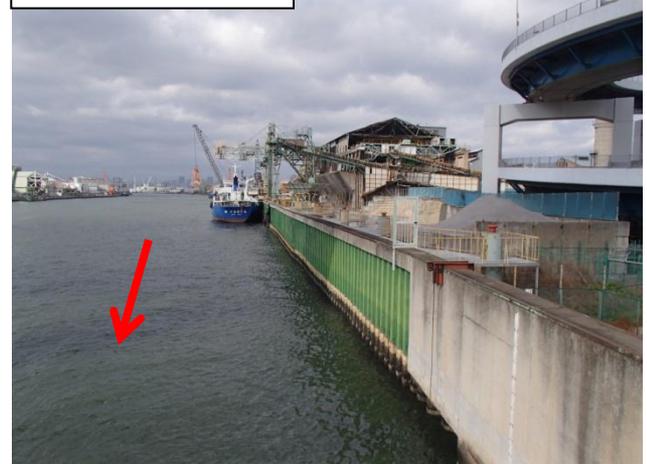
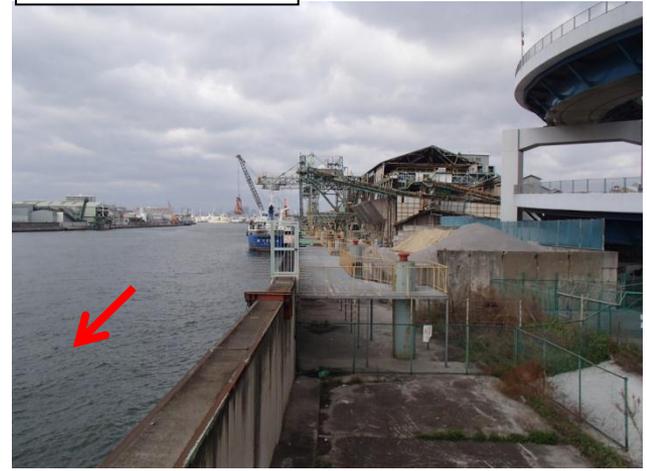
■木津川(N0.395)の詳細検討(FLIPによる耐震診断)結果

| 河川名 (断面番号) | 解析手法 | 動的解析結果 | | 静的解析結果 | PSI値 | |
|---|---|---|---|---|---|---|
| 木津川 (No.395) | ① ALID | — | — | 水平変位: 1.30m 鉛直変位: -0.01m 鋼矢板発生応力>許容応力 | 65.31 | 107.48 |
| | ② FLIP | 水平変位: 1.96m 鉛直変位: -0.76m 鋼矢板発生応力>許容応力 | 水平変位: 5.81m 鉛直変位: -3.98m 鋼矢板発生応力>許容応力 | — | | |
