2018 年大阪府北部の地震

大阪モノレール被災検証報告書

2019 年 3 月 13 日

大阪府北部地震大阪モノレール被災検証委員会

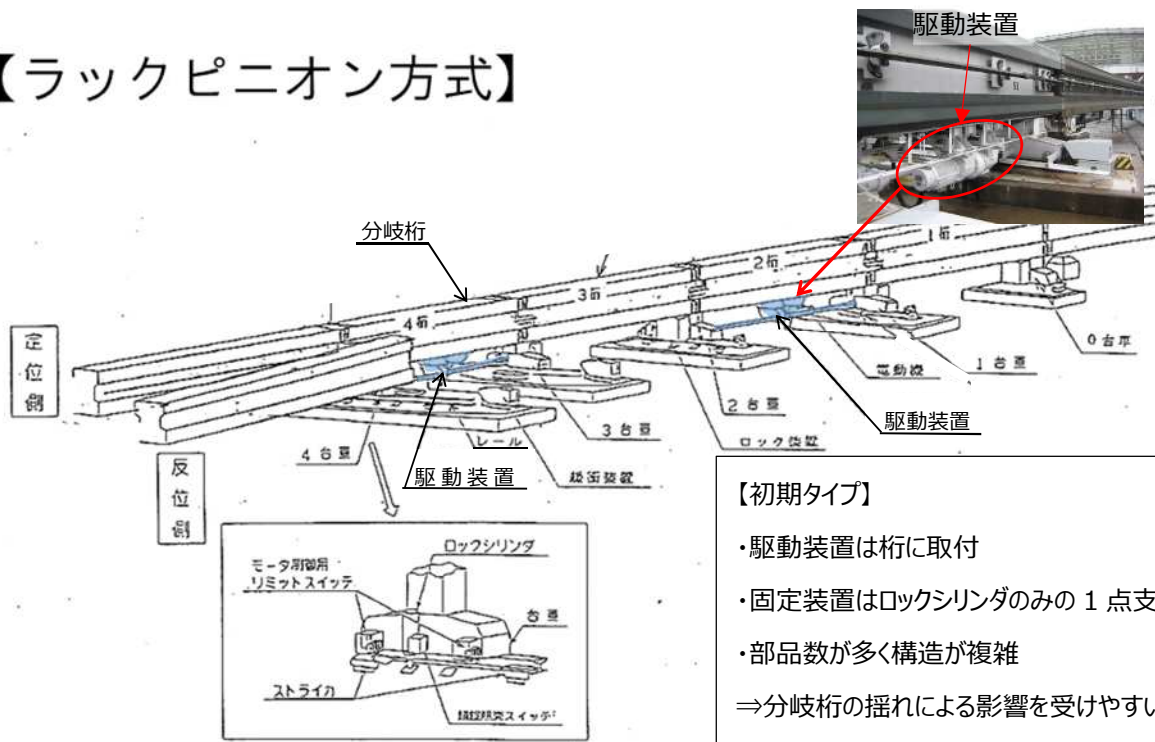
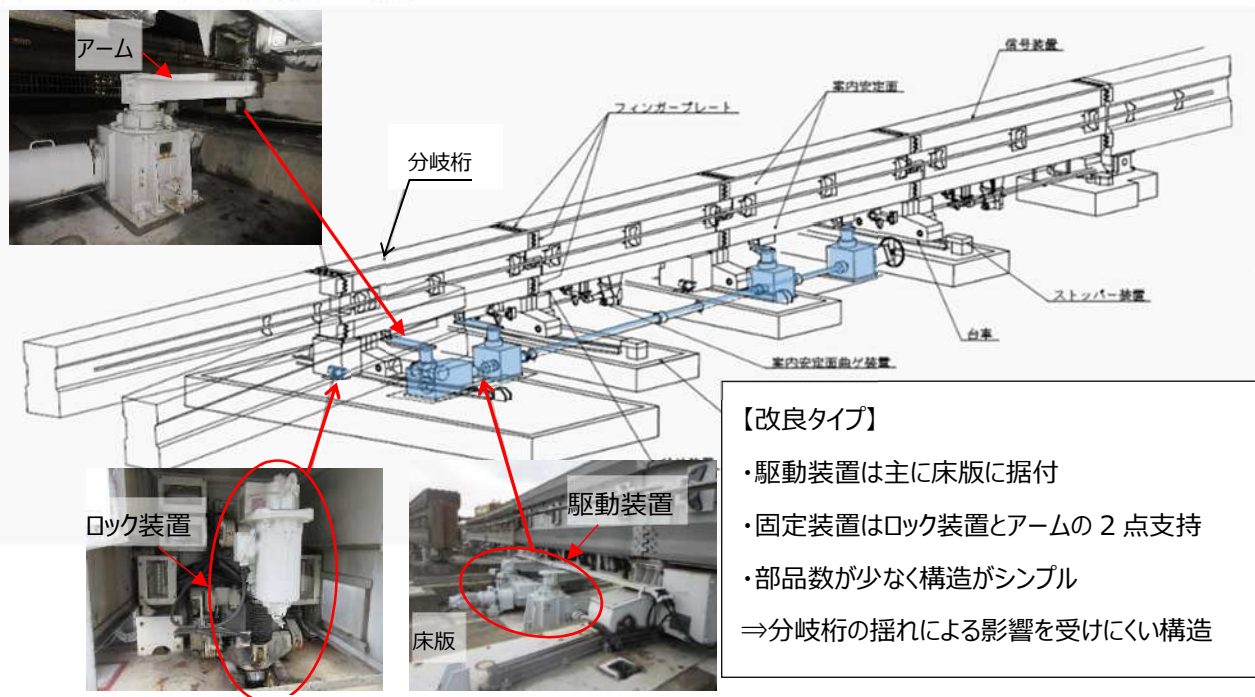
図 6：ラックピニオン方式とアーム回転方式の違い

今回の地震では、33 基中 15 基の分岐器に損傷が発生。損傷箇所は全て初期のタイプのラックピニオン方式であり、改良タイプのアーム回転方式での損傷はなかった。（図 6、図 7 参照）

- 【初期タイプ】
- ・駆動装置は桁に取付
  - ・固定装置はロックシリンダのみの 1 点支持
  - ・部品数が多く構造が複雑
- ⇒分岐桁の揺れによる影響を受けやすい構造

- 【改良タイプ】
- ・駆動装置は主に床版に据付
  - ・固定装置はロック装置とアームの 2 点支持
  - ・部品数が少なく構造がシンプル
- ⇒分岐桁の揺れによる影響を受けにくい構造

状況：今回の地震による損傷は初期タイプのラックピニオン方式のみで、改良タイプのアーム回転方式に比べ、分岐桁の揺れによる影響を受けやすい構造であった。

今回の地震による分岐器の損傷が、初期タイプのラックピニオン方式のみであったことから、抜本的な対策としては、初期タイプのラックピニオン方式を改良タイプのアーム回転方式に替えることが有効と考えられる。このため、施設更新時にアーム回転方式へ変更することを現時点での将来的な抜本対策案とする。

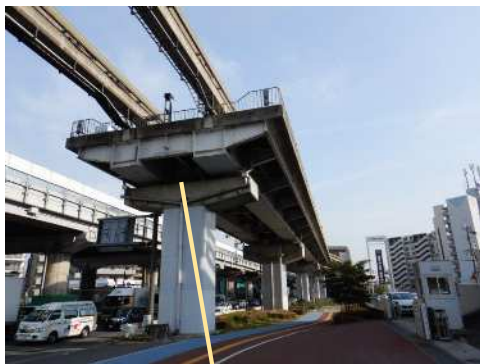
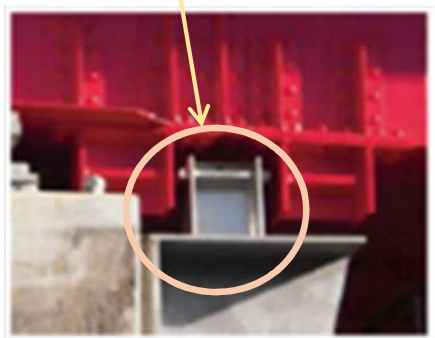
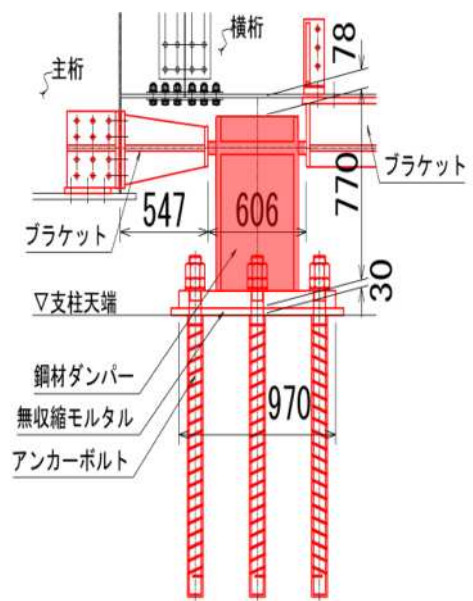
図 8-1：分岐橋制震装置のイメージ（鋼材ダンパーの例）

また、ラックピニオン方式の分岐器を支える分岐橋は、大阪モノレール営業区間に合計 6 橋あり、橋梁構造が 3 橋、下部工と一体となったラーメン構造が 2 橋、床版のみの構造が 1 橋あるが、まずは、被害の大きかった橋梁構造の 3 橋（千里中央分岐橋、万博東分岐橋、南茨木分岐橋）で制震化に取り組むこととする（表 3 参照）。

この対策により、分岐橋の上に設置している分岐桁・分岐器全体の制震化が可能となり、今回の地震で損傷した 3 部品（リミットスイッチ、ピニオンギア、ロックシリンダ）に限らず、モーターや減速機を含めた機器全体の損傷の低減につながるものである。

ラーメン構造の 2 橋及び床版のみの 1 橋については、橋梁構造に比べて被害が少なかったため、実施については、橋梁構造における制振装置（ダンパー）設置後に検討することとする。

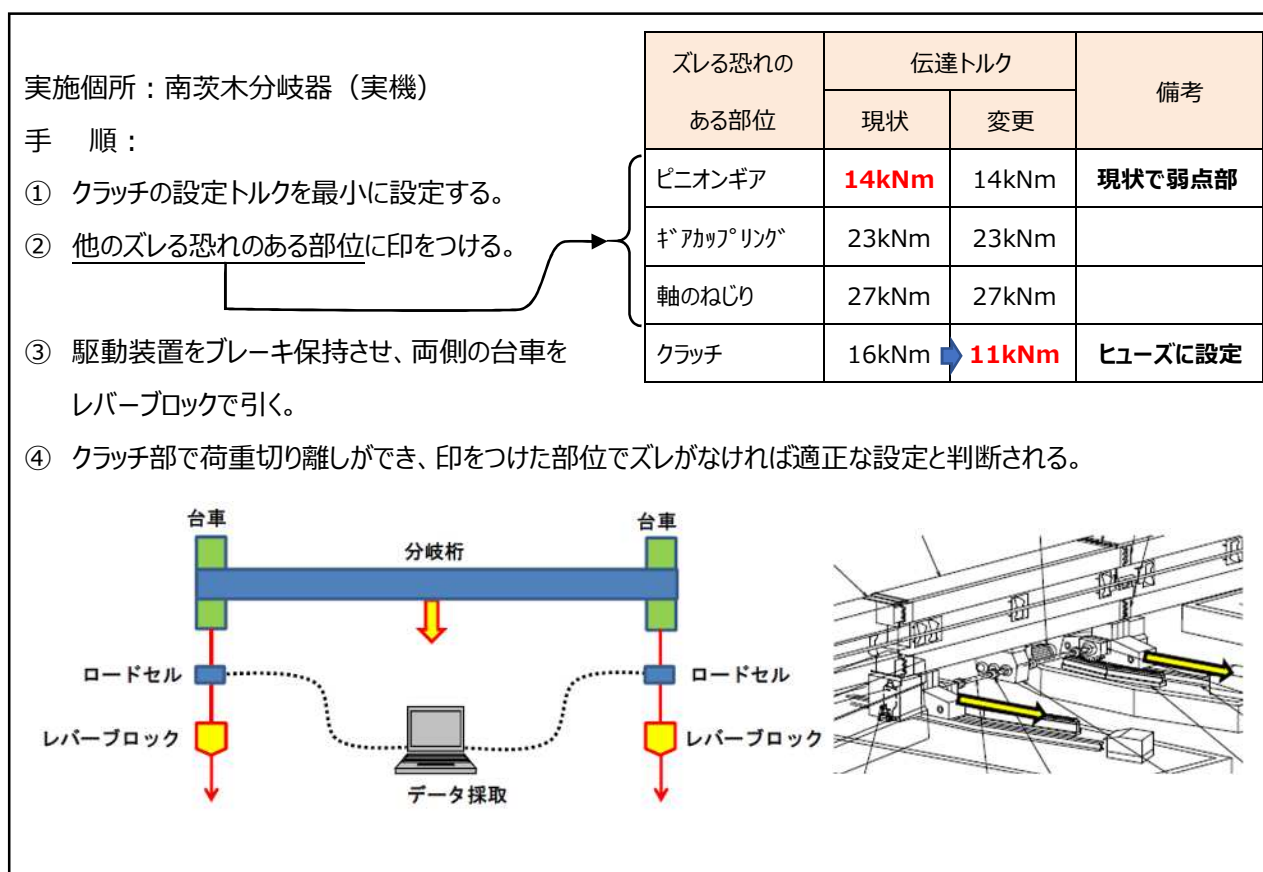
図 12：ヒューズ設定の実験

発災直後の点検では、ピニオンギアが正常位置からずれた位置にあり、上下の地震動により、ピニオンギアがラックを飛び越えて移動したと推測されたが、その後の詳細点検の結果、分岐桁の伸縮装置や電車線の損傷が見られなかったことから、ラックを飛び越える程の浮き上がりは生じておらず、分岐桁に水平方向の地震力が作用し歯車が転がろうとしたとき、中心軸との間に摩擦力以上の力が加わったために、中心軸と歯車が空回りしたものと推定される。

また、このようにクラッチをヒューズに設定することで、今後大きな上下動により、もしピニオンギアがラックを飛び越えて移動した場合でも、クラッチを調整することで早期復旧が可能となる。

なお、図 12 の要領で実験を行い、ピニオンギアの空回りが発生する前にヒューズとして設定するクラッチが想定通り滑ることを確認の上実施することとする。

この対策により、地震被災後の復旧作業では、ギアカップリング脱着の工程を省略することができることとなり、復旧時間を短縮できる。

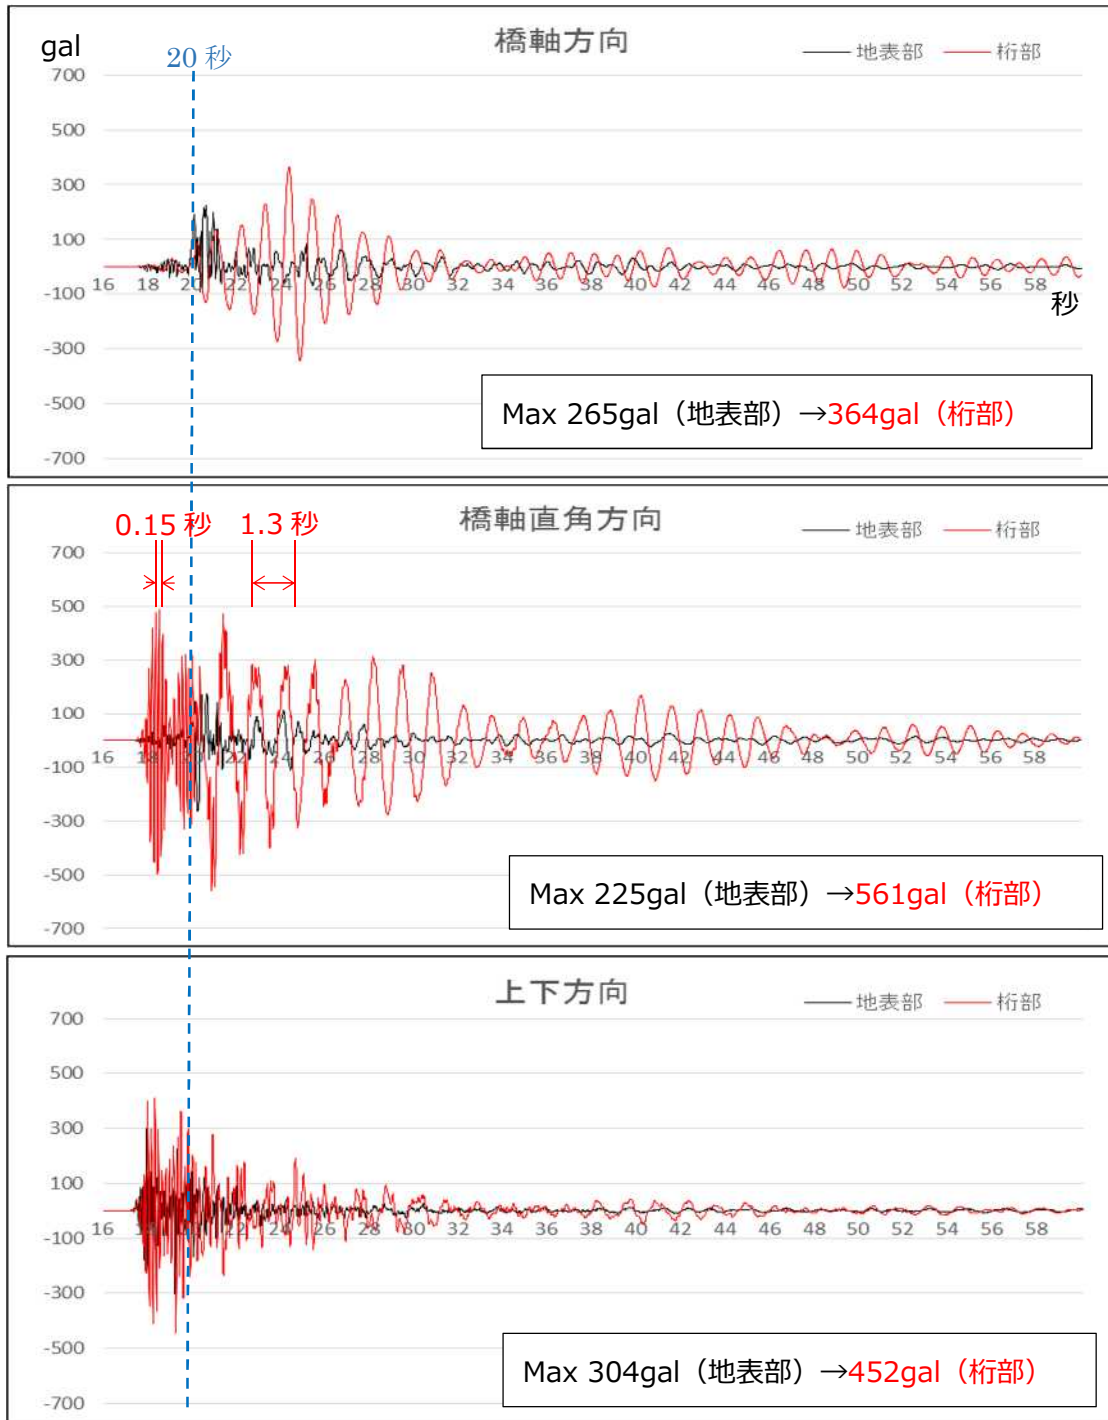
図 16：地表部と桁部の加速度の比較

なることである。橋軸直角方向では、発生直後は地表部と同様に桁部の周期が 0.1~0.15 秒程度の波形が表れているが、図 16 に示す 20 秒を過ぎてからは周期が 1.3 秒程度の波形に変化している。

これらの要因は、被災箇所の軌道桁と支柱の構造が鋼軌道桁と鋼製支柱（1 本柱）であり、新幹線の上を通過する高々架構造であったことから、構造的に異常が発生していなくても、比較的揺れやすい構造にあったことが原因であったことが想定される。また、軌道桁までの高さが約 27m（ビルでは 7~8 階に相当）というのは、大阪モノレールでは南伸計画区間を含めても最大の高さである。このような現場条件のもと、今回の損傷が発生したものと想定される。

また、周期の長い横揺れが始まる 20 秒までの橋軸直角方向の加速度は、地表部はほとんど揺れていないのに対し、軌道桁では 500gal 程度の激しい加速度が発生している。これは、梁の構造が片持ちタイプであった上に、支柱から離れた側の軌道桁をほぼ定員の乗客が乗車している車両が走行していたことから、橋軸直角方向にたわみが発生していたところに、上下方向の地震動（最大加速度 304gal）が加わったため、直角方向の揺れを生み出したものと想定される。

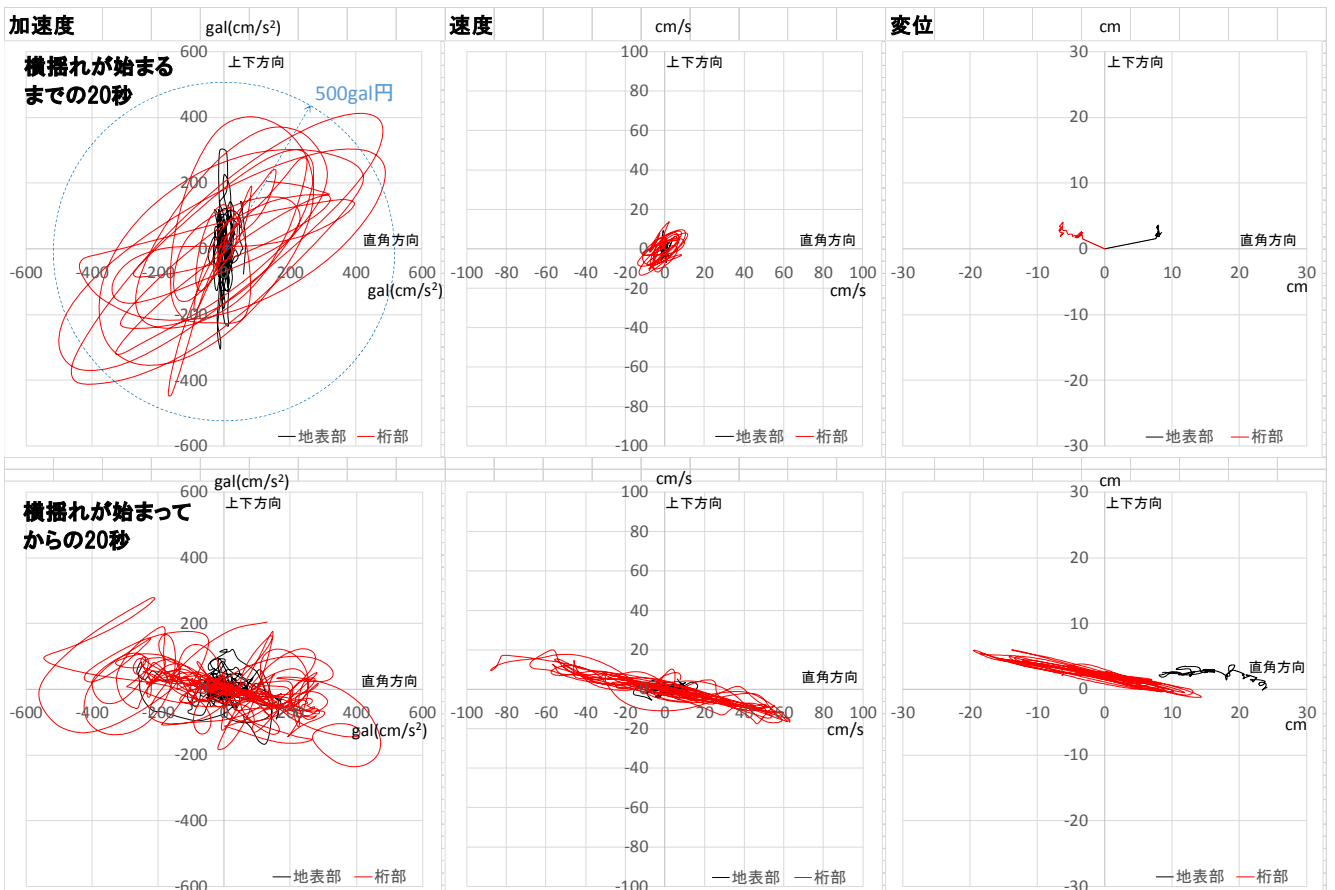
図 17：地表部と桁部の加速度・速度・変位の比較

上段に示す周期の長い横揺れが始まる 20 秒までの間については、縦揺れが横揺れを生み出し、ローリング状に大きな加速度が発生しているが、周期は約 0.15 秒と短いことから、速度や変位はほとんど発生していないことがわかる。

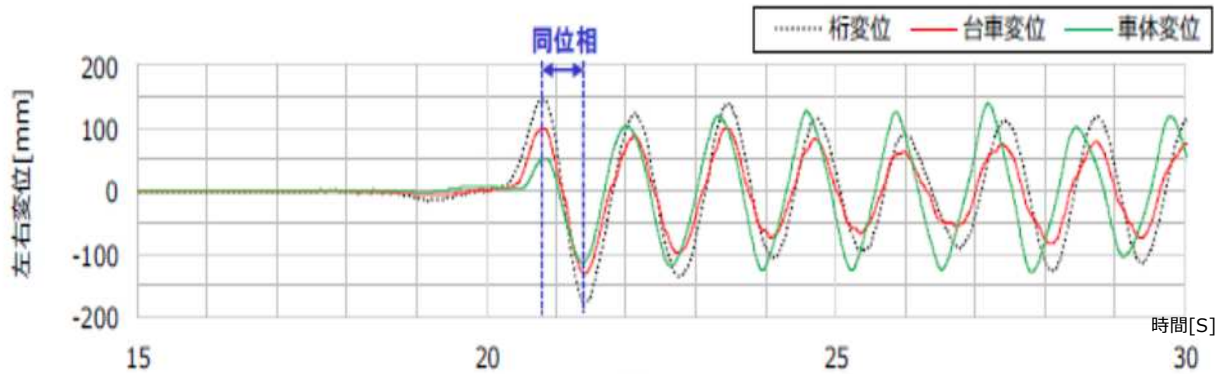
図 20：橋軸直角方向の変位

軌道桁・台車・車体は、同じ方向に、ほぼ同位相で左右に変位していることがわかる。このことから、今回の地震動については、車両のバネを評価した場合においても、車両を剛結合で解析したモデルに近い揺れ方をしていたことがわかり、桁モデルの解析についても実現象を再現できているものと推測される。

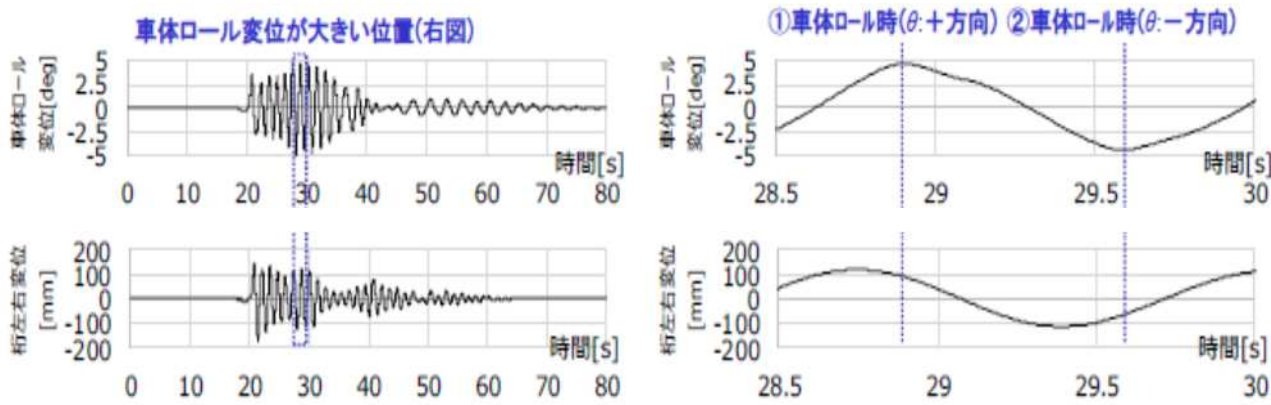
図 21：車体のロール変位と桁部の変位との関係

解析の結果、車体ロール変位と桁左右変位は、ほぼ同変位を示しており、車体上部は台車を中心に左右の変位方向と逆側にロール変位していることがわかる。

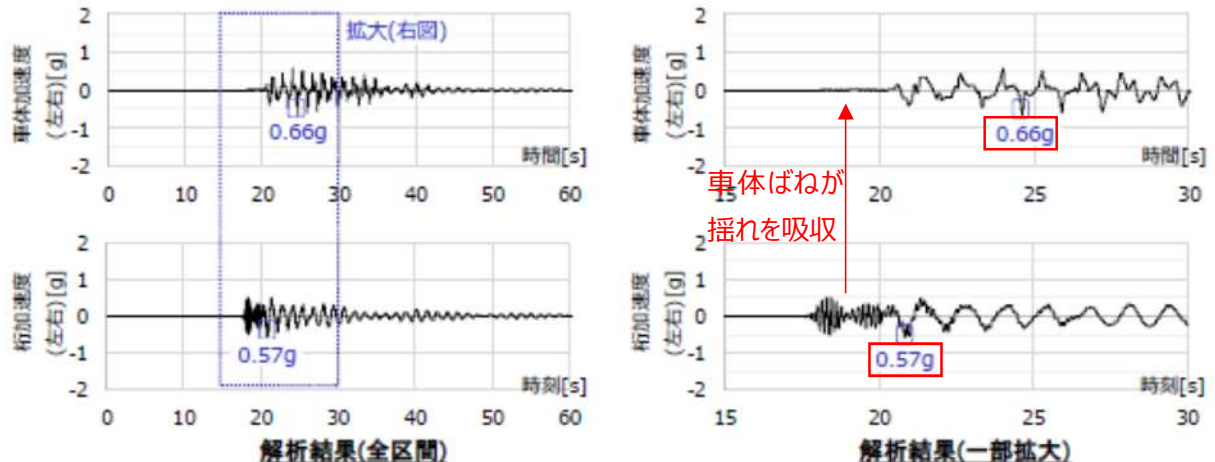
図 22：車体加速度と桁加速度との関係

この結果、周期が長い横揺れが始まる 20 秒までの間は、桁加速度は大きいですが、周期が 0.15 秒と短く桁の変位は小さいため、車体ばねがこの変位（振動）を吸収し、車体の加速度はほとんど皆無であったことがわかる。

約 1.2 倍の 0.66G を示している。

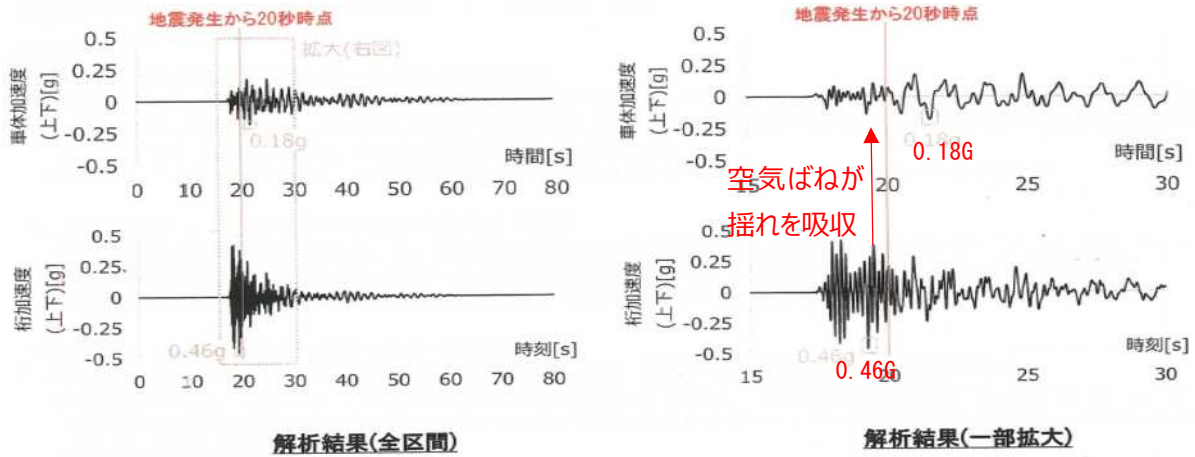
図 23：車体にかかる上下加速度と桁部の上下加速度の関係

この結果、軌道桁の上下加速度の最大値が 0.46G に対して、車体の上下加速度の最大値は 0.18G と小さくなっている。これは、上下方向の周期が約 0.15 秒と短く、車体の空気ばねの影響も加わり、車体への振動伝達の影響が小さかったためと考えられる。

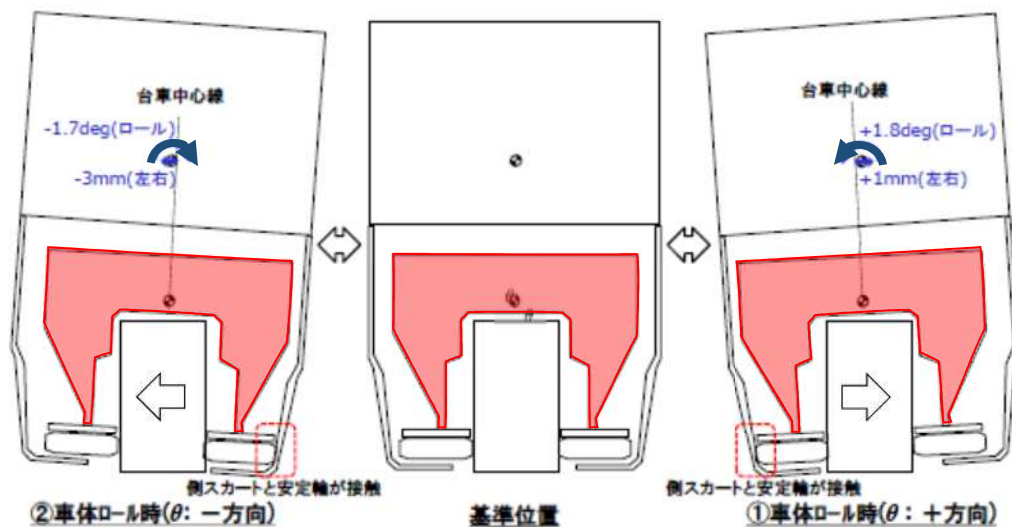
図 24：車両の挙動

以上より、車体が台車に対して + 側（右側）に変位した時に、 $+\theta$  方向（反時計回り）に回転、車体が台車に対して - 側（左側）に変位した時に、 $-\theta$  方向（時計回り）に回転したと想定される。

この結果、図 24 のとおり、車両の挙動は、車体上部では変位を打ち消し合い、車体下部では変位がプラスされていると考えられる。

以上のことから、周期の長い横揺れが始まる 20 秒を経過後の桁部の揺れによって、車両に左右変位・ロール変位が生じ、安定輪補助輪取付ボルトの破断や台車枠の開きが生じたものと推測される。

なお、台車枠の開きは最大で 6mm 程度であり、低速・短距離での回送において、走行上、特段の支障は見られなかった。また、安定輪補助輪は安定輪の上方に取付けられているため、取付ボルトが一部破断しても当該補助輪が落下する恐れはないと考えられる。

- ① 設計強度を今回の地震で作用した水平力(加速度換算で 0.57G)以上、かつ、台車枠の降伏荷重未満に設定する。(設計地震力の設定)
- ② ボルトをなくしてリムと一体化することや、ボルトが必要な場合は破断しても落下を防ぐ対策を実施する。実用化にあたっては、検証試験を実施し効果を確認することとする。(落下防止の対策)

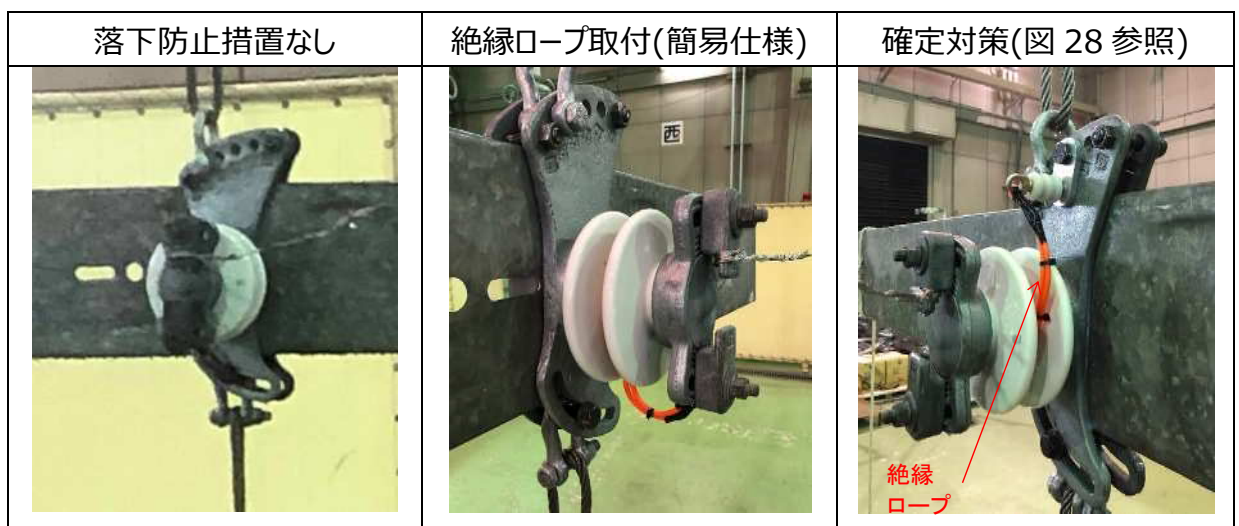
図 30 : 碍子の絶縁性能の実験

雨天時においても絶縁性能が確保されるか (ロープを通じて漏電しないか) を確認するため、以下の 3 タイプで、室内試験により常時注水しながら電圧値を測定する実験を行った。

この結果、絶縁ロープによるタイプでは漏電の影響は皆無であることが確認された。

- ① 今回の地震によって目視では確認できない微細なひび割れが生じている恐れがあるため、アンカーリング部全ての碍子を新品に交換する。
- ② 碍子の性質上、地震動による破損は免れないため、絶縁性能を確認の上、アンカーリング部の碍子については絶縁ロープで取付金具と結ぶことで落下防止を図る。（図 28 参照）
- ③ 橋軸方向の揺れによりアンカーリング部の碍子に水平方向の力が加わったことが破損の原因と想定される中、碍子の支持方法を改良し、アンカーリング部に緩衝材を追加する。（図 29 参照）

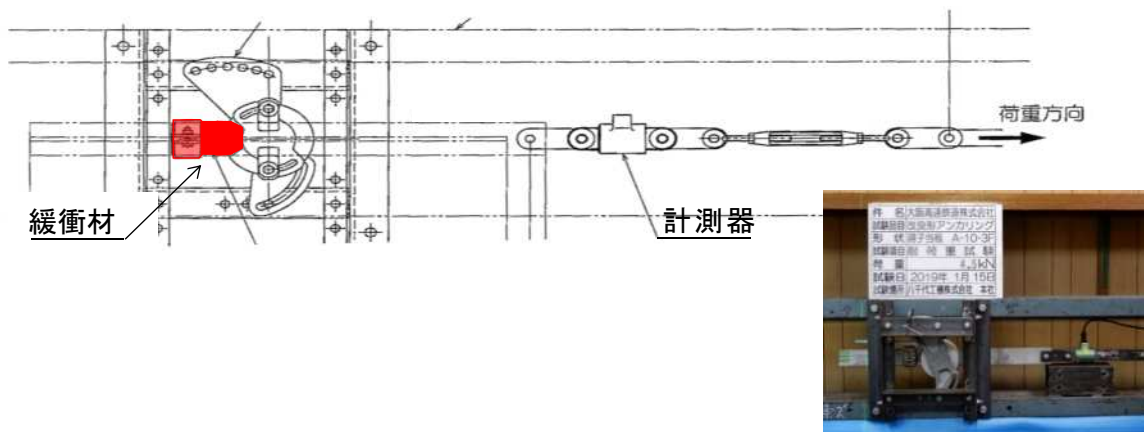
図 31：碍子の緩衝材の引張試験

アンカーリング部には、電車線の左右の荷重条件が同じであれば水平力は発生しないが、温度変化や車両集電装置との接触、軌道勾配による滑り力により、常時でも 2.5 kN 程度の力が作用する可能性がある。また、碍子の許容曲げ荷重は 5.4 kN である。このため、緩衝材は、2.5 kN 程度の作用力では変形せず、5.4 kN 未滿の作用力で変形することが必要となる。

実験の結果、緩衝材は 4.5kN まででは変形せず、4.7kN 程度の作用力で変形することが確認され、要求する水準を満たすことがわかった。

また、実験に用いた緩衝材の最大変形量（隙間含む）は約 39mm であり、地震時に PC 桁が隣接支柱間で位相差が生じた場合でも可動支承の移動可能量は 30mm のため、緩衝材は碍子の破損を防ぐ役割を果たすことができることがわかった。

なお、PC 桁と鋼桁とのかけ違い部等では、可動支承の移動可能量が 39mm を超える箇所もあるが、このような箇所では、アンカーリング部の締め付けトルクを調整し、作用力が 4.7 kN から 5.4kN の間でアンカーリング本体が滑るように設定することで、緩衝材が変形した後にアンカーリング部が移動し、碍子の破損を防ぐこととする。
