特記事項

写真箇所図

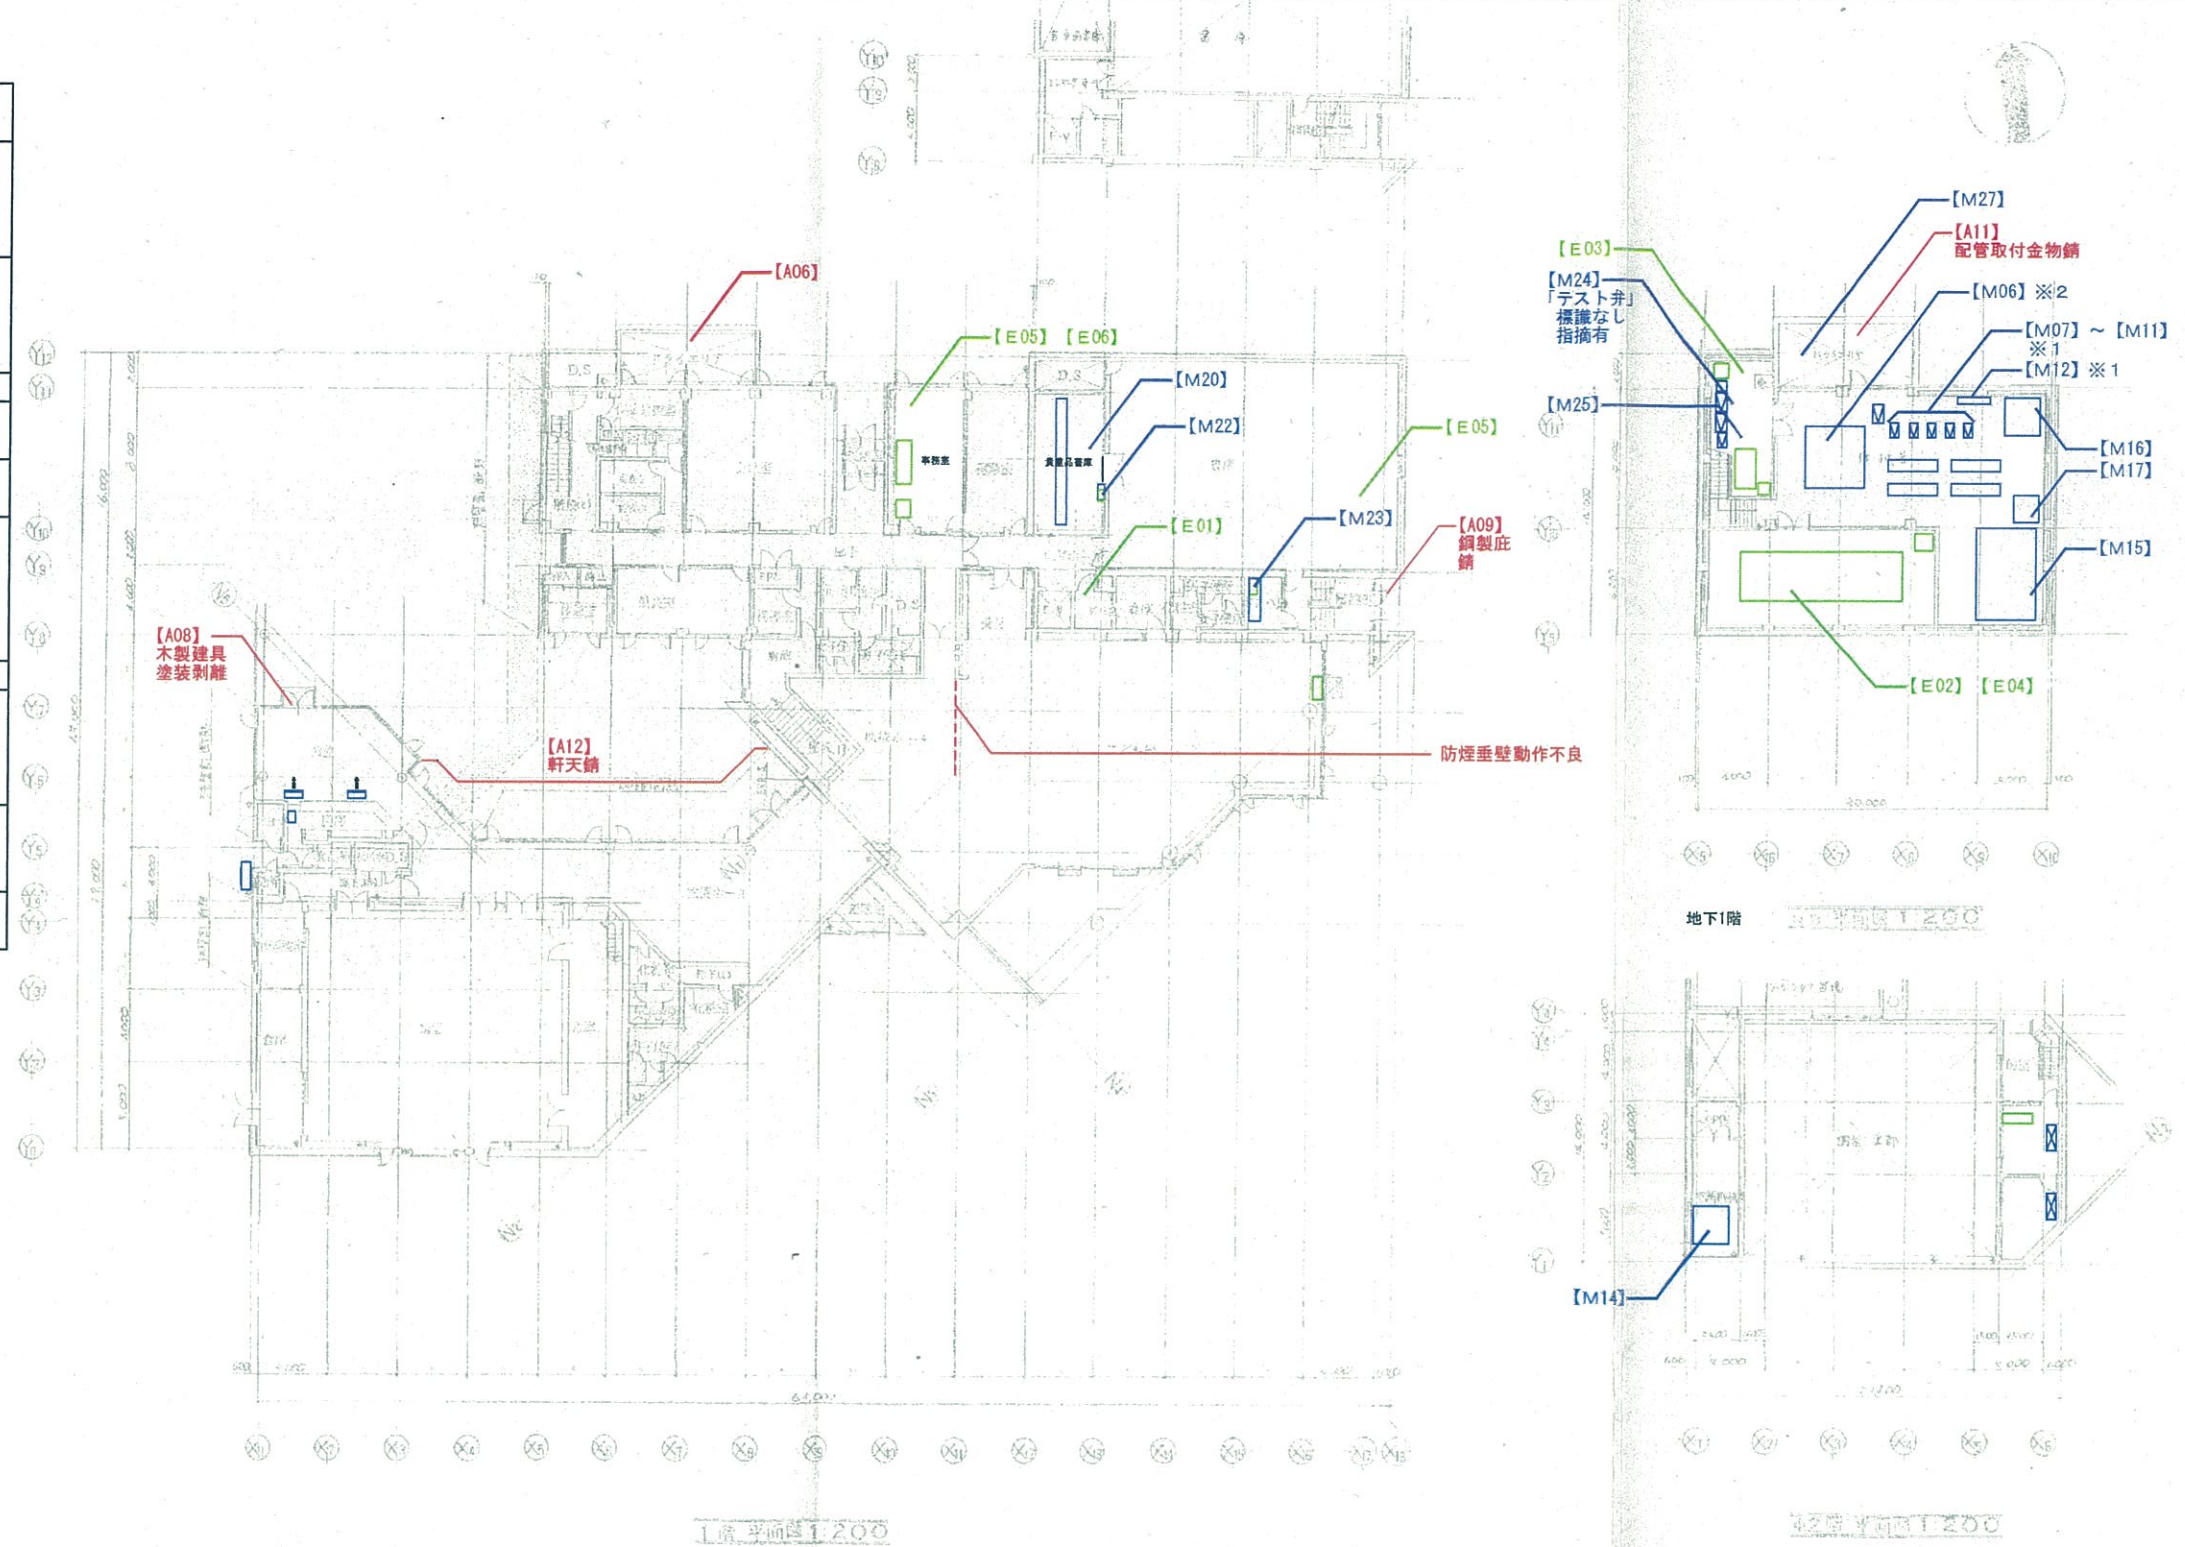
構造	[A06]	特に異常等見られず。一部クラックが見受けられるため止水処理が必要。
屋上	[A01]	防水全体が劣化している。
	[A02]	全面更新が必要。 下階に漏水跡あり。経過観察が必要。 ドレン詰りあり。
外壁	[A05]	タイルの浮きが全体的に見られる。 開口部では割れが見られる。 目地シールの劣化が進んでおり、硬化、ひび割れが見られる。
外部建具	[A07]	シールの劣化、一部腐食あり。
その他	[A09]	庇の錆あり。
	[A12]	軒天の錆あり。
電気設備	[E01]	戸開走行保護装置および差込用未設置のため、既存不適格となっている。
	[E02]	点検報告書より「各VCB制御プラグコネクター爪に欠損があります」のコメントあり。 コンデンサ：PCB含有機器であり、平成33年度内に処理する必要がある。
	[E04]	蓄電池については2002年に交換している。
機械設備	[M01] ~ [M05] [M07] ~ [M12]	10年程度停止状態にある為、機能停止又は著しい機能低下があると思われる。 腐食もしくは錆の発生が見受けられる。 ※1
	[M06]	10年程度停止状態にある為、機能停止又は著しい機能低下があると思われる。 ※2
	[M18]	腐食もしくは錆の発生が見受けられる。 ※3
