地震・津波対策の検討状況等について

平成25年1月9日(水)
平成24年度 第3回 大阪府河
川整備審議会 参考資料 1

5-1 河川堤防の詳細耐震点検について

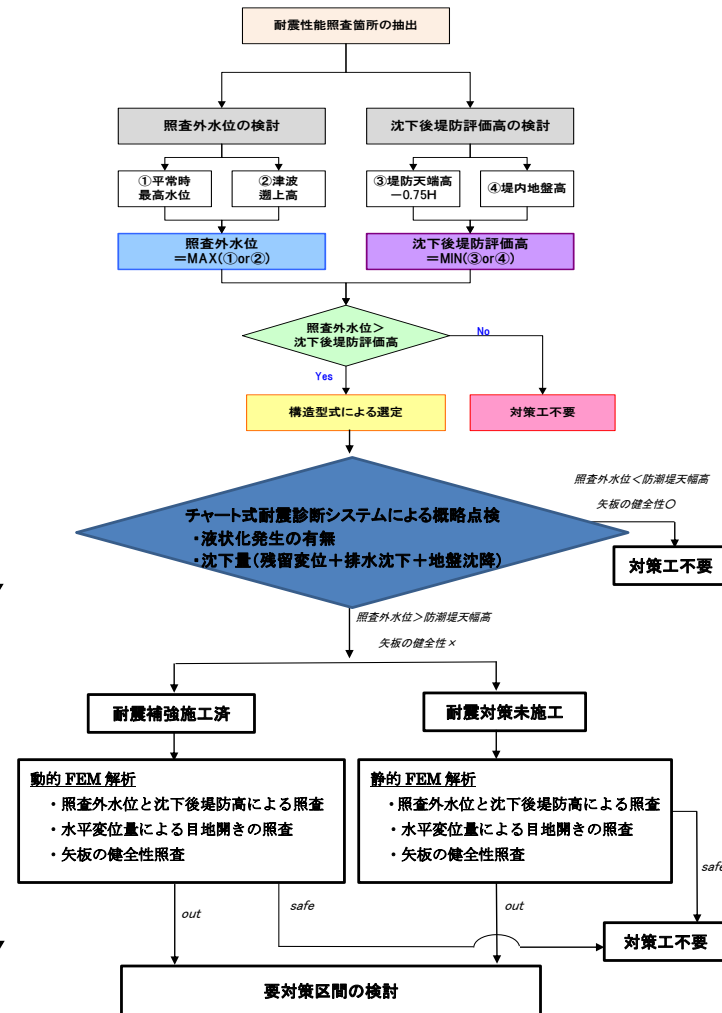
■点検手法

【概略点検】

チャート式耐震診断システムにて詳細照査対象区間を抽出し、併せて簡易的に堤防沈下量を把握する。

【詳細点検】

一次点検の結果、沈下後の堤防高が照査外水位を下回った場合、次の条件で2次元解析を実施する。

・耐震補強未施工(堤防): 静的FEM解析

・耐震補強施工済(堤防): 動的FEM解析

概略点検

詳細点検
