土地の利用履歴等調査概要

1. 調査対象地

- (1) 所在地番 枚方市交北3丁目534番の一部
- (2) 地目 宅地
- (3) 敷地面積 約2.36ha
- (4) 所有者 大阪府

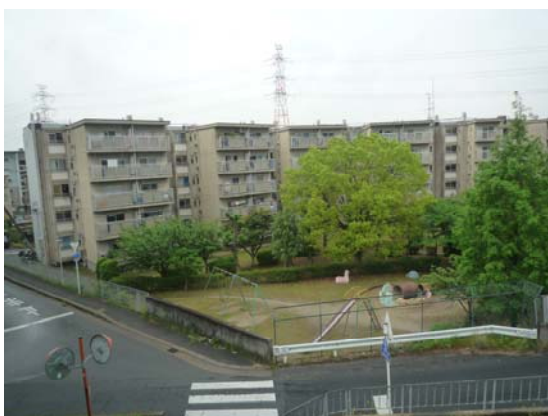
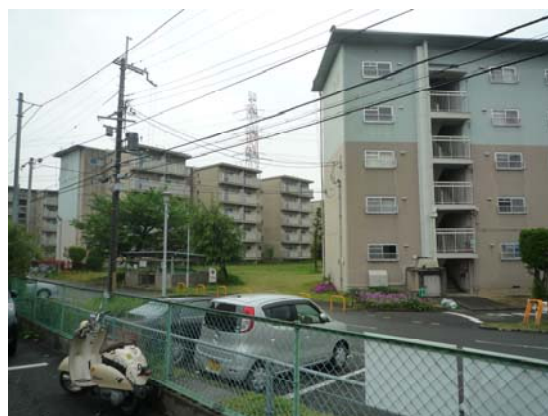
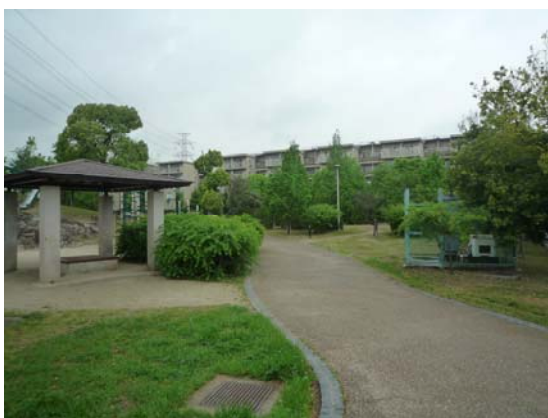
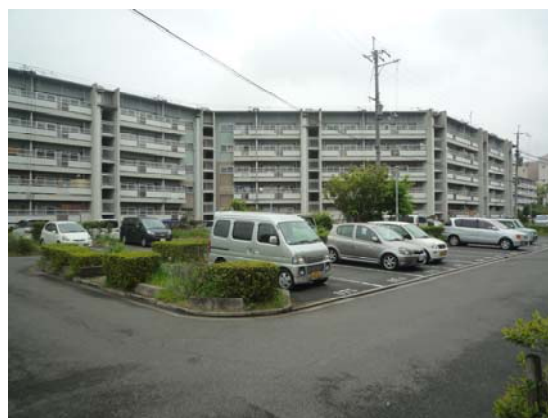
調査対象地の現在の土地利用状況

大阪府営田ノ口住宅として利用されている。

北東方より調査対象地

東方より調査対象地

南方より調査対象地

西方より調査対象地

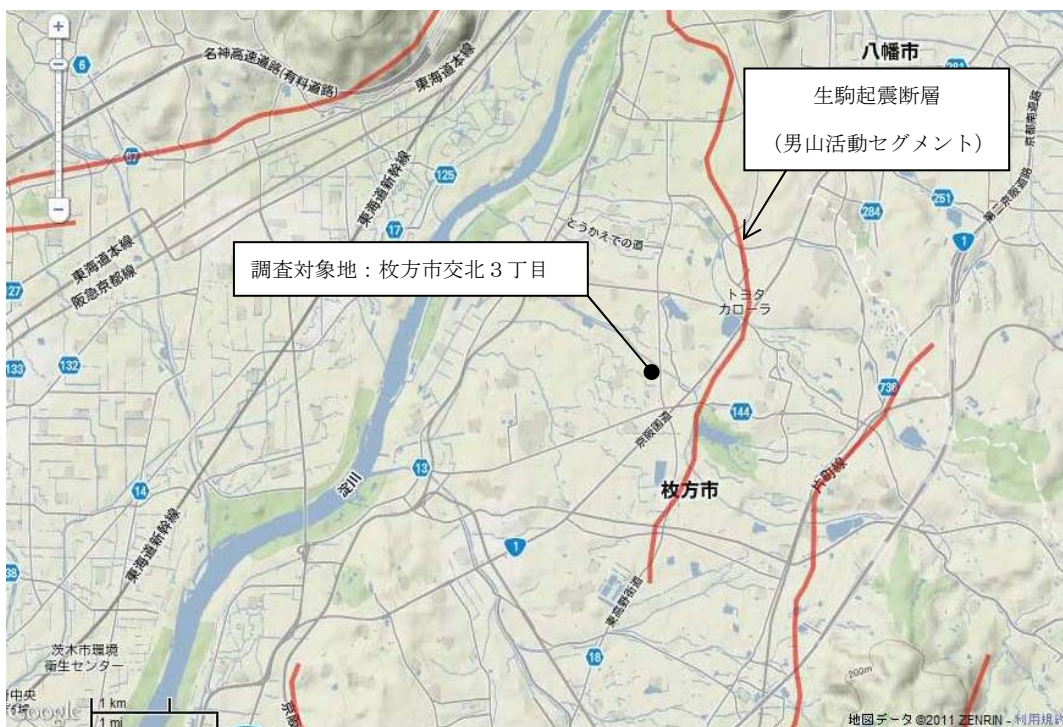
資料：産業技術総合研究所 活断層データベースより転載

下図のとおり、調査対象地は活断層の直上付近ではないものの、大阪府北東部をほぼ南北に延びる生駒起震断層（男山活動セグメント）が近傍にある。
