## 大阪府立図書館 保存活用方針

大阪府が所有する重要文化財（建造物）である『大阪府立図書館』においては、外部有識者により、平成5年3月『新中之島図書館の機能と施設について（報告）』及び平成25年12月『大阪府立中之島図書館のあり方検討タスクフォース（報告）』の検討を重ねてきたところである。

今般、申請する『大阪府立図書館』の保存活用指針については、本府における喫緊の政策的課題として、館内の部分改修を実施する上で必要な保存活用に関する指針を定め、当館の価値を明らかにするものである。

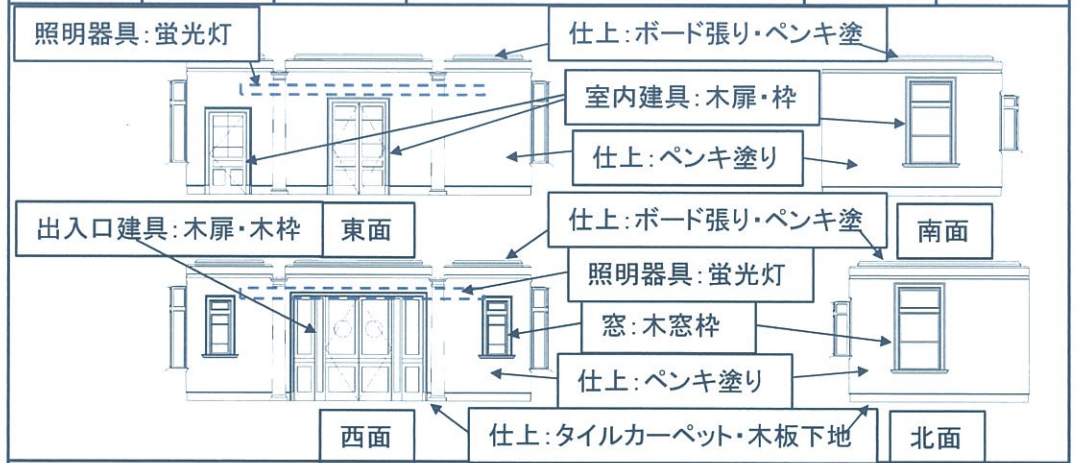
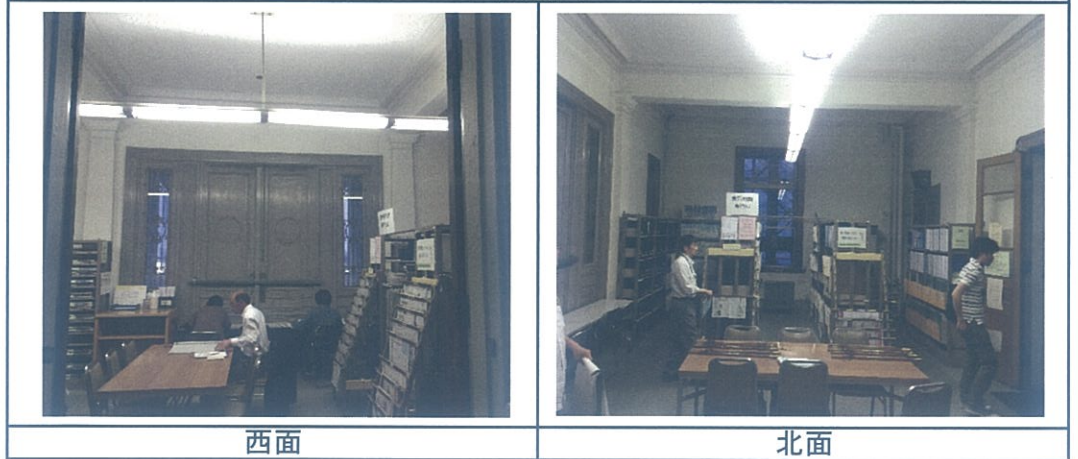
展開図

室名称	玄関	閲覧室	エントランス
部分の設定	重要文化財	重要文化財	重要文化財
部分	内部	内部	内部

部位	基準	現状・摘要	時代区分	補修内容
1. 床	仕上	タイルカーペット	9	
	下地	木板下地	9	
2. 壁	仕上	ペンキ塗り	9	
	出入口建具	木扉	1	
	出入口建具	木枠	1	
	室内建具	木扉	4	
	室内建具	木枠	4	
	窓	木窓枠	1, 9	補修、塗装
	幅木	木幅木	1, 4	補修、塗装
3. 天井	仕上	ボード張り	9	
	仕上	ペンキ塗り	4	
	照明器具	蛍光灯	9

西面

北面

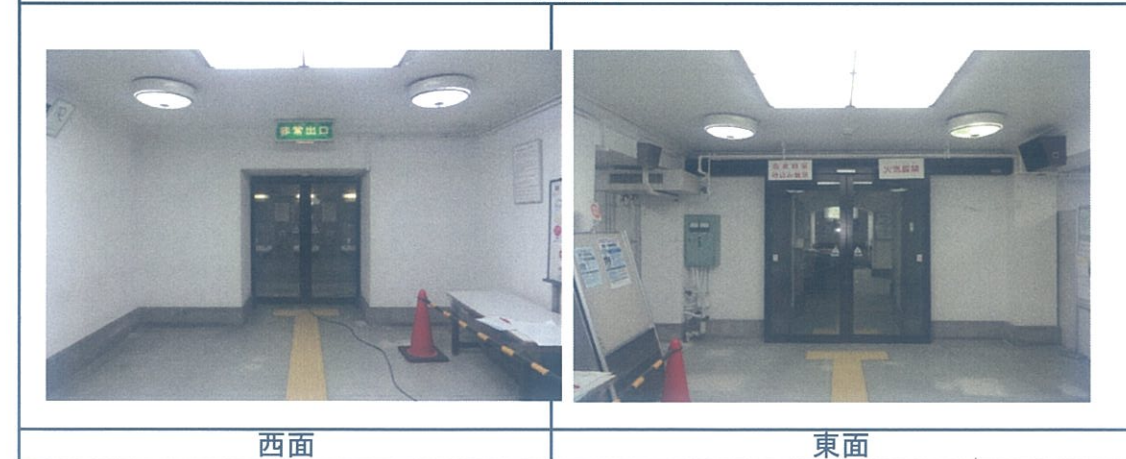
展開図

室名称	下足預所	玄関ロビー	玄関ロビー
部分の設定	重要文化財	重要文化財	重要文化財
部分	内部	内部	内部

部位	基準	現状・摘要	時代区分	補修内容
1. 床	仕上	テラゾー研ぎ出し	1	
2. 壁	仕上	ペンキ塗り	9	
	出入口建具	アルミ製框戸引分け自動扉	9	
	出入口建具	アルミ製框戸引分け自動扉	9	
	幅木	石材幅木	1	
	廻縁	木製蛇腹 ペンキ塗り	9	
3. 天井	仕上	ペンキ塗り	9	
	下地	ベニヤ板	9	
	照明器具	蛍光灯	9

西面

東面

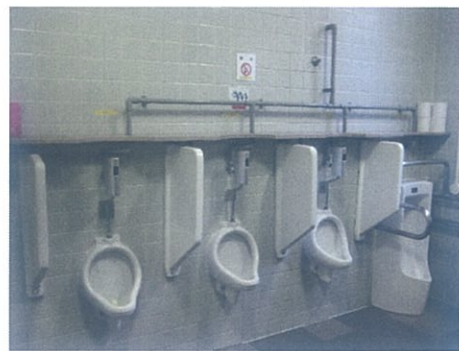
展開図

室名称	閲覧事務室	2階男子トイレ	2階男子トイレ
部分の設定	指定なし	指定なし	指定なし
部分	内部	内部	内部

部位	基準	現状・摘要	時代区分	補修内容
1. 床	仕上	5 タイル張り	3	
2. 壁	仕上	5 タイル張り	3	
	衛生器具	5 洗面器・便器	9	
	建具	5 トイレブース	3	
	建具	5 木扉	3	
	建具	5 木枠	3	
	建具	5 金属サッシ	3	
3. 天井	仕上	5 ボード張り	3	
	照明器具	5 蛍光灯	9

北面

東面

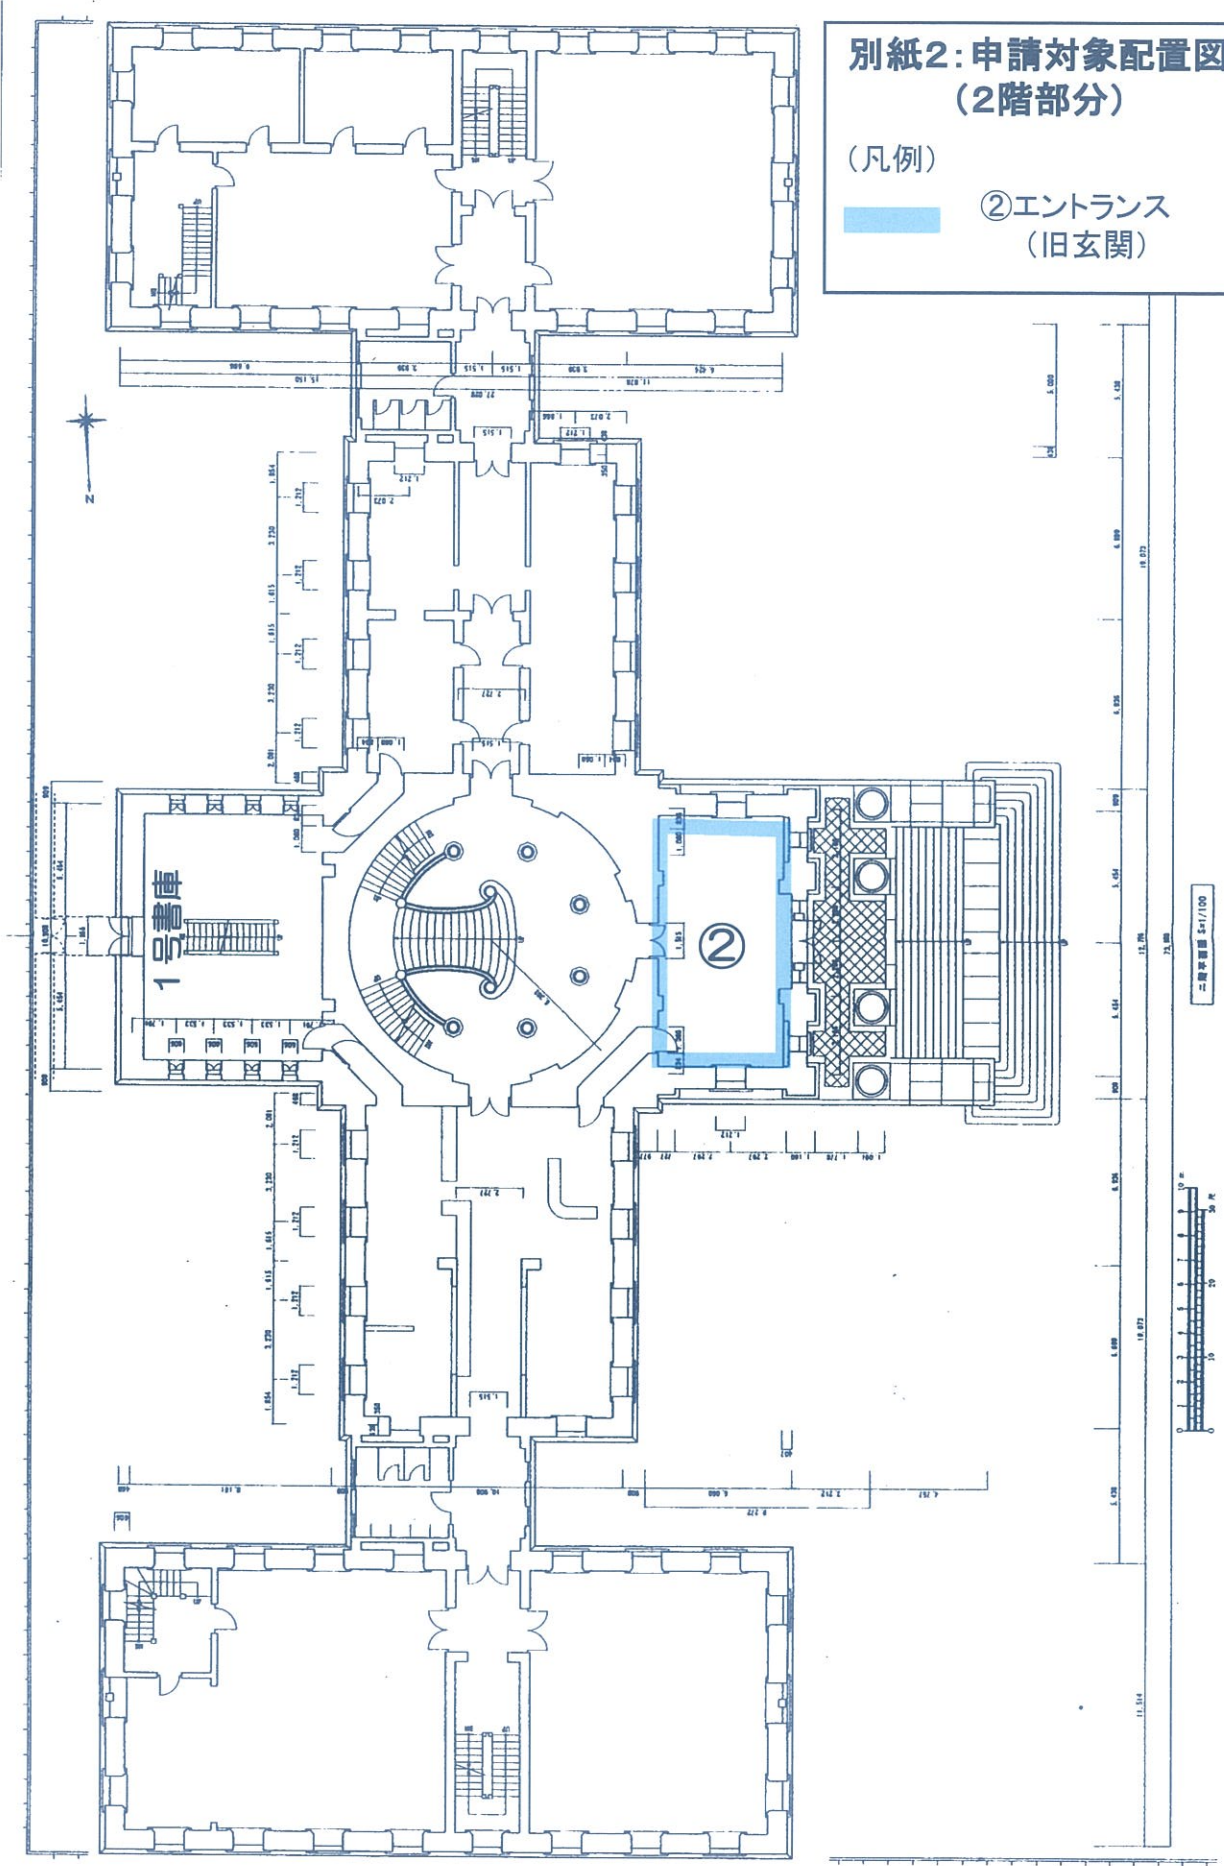
**別紙2: 申請対象配置図  
(2階部分)**

②エントランス  
(旧玄関)
