<文化財の種類 有形文化財（建造物）>

<p>名 称</p>	<p>にほんきりすときょうだん おおさかきょうかいほんかん                  日本基督教団 大阪教会本館</p> <p>煉瓦造を主とした複合構造、建築面積 467 平方メートル、3 階建、塔屋及び門柱付、洋瓦葺</p> <p>附：長椅子など調度類 92 点、2 階半円窓旧ステンドグラス一具（5 枚）</p>
<p>員 数</p>	<p>1 件（1 棟）</p>
<p>所在地</p>	<p>大阪市西区江戸堀一丁目 23 - 17</p>
<p>所有者</p>	<p>宗教法人 日本基督教団大阪教会</p>
<p>年 代</p>	<p>大正 11 年（1922）</p>
<p>説 明</p> <p>○沿革</p> <p>日本基督教団大阪教会の起源は、アメリカン・ボードの宣教師ゴルドンが始めた英語塾にあるとされ、明治 7 年（1874）5 月 24 日に西区本田の小さな借家である梅本町公会としてはじまった、在阪最古のプロテスタント教会である。その後、明治 10 年（1877）、明治 14 年（1881）、明治 21 年（1888）と教会活動の進展により会堂を移転し、教員が 300 人を超えた大正 7 年（1918）には、現在の西区江戸堀における教会堂建設が決められた<sup>1</sup>。設計は数多くの教会堂建築を手がけていたヴォーリズ建築事務所に依頼され<sup>2</sup>、大正 10 年（1921）に着工、翌年竣工した<sup>3</sup>。</p> <p>○建築的特徴について</p> <p>大阪教会本館は西区土佐堀通りの南に通る江戸堀北通りに南面し、聖堂と大講堂を含む幅 15.4m、奥行き 28.7m、最大高さ約 15m、地上 3 階建て、妻入りの建物と、その北西隅に 4.5m 四方、高さ約 25m の塔屋を付している。南面の妻壁の西側に間口 2.2m の正門を開き、現在、本館の西側には緑豊かな前庭<sup>4</sup>が配され、塔屋 1 階部に開く玄関へと通じるアプローチ空間として使われている。本館北側の背後には鉄筋コンクリート造 3 階建ての教育館が建つ。</p> <p>本館正面は切妻形の煉瓦壁で、中央に御影石の屋根形迫持ちアーチを底にした出入口と、その上部に直径は約 2.4m のバラ窓を配す。このファサードの構成は一見すると簡潔であるが、煉瓦の長手と小口を交互に表すフランス積みを基調にして、ブリック・ワークのさまざまな図柄が折り込まれている。また用いられている煉瓦は均一なものではなく、形状不揃いの焼過ぎ煉瓦を積みあげ、織物のような風合いを感じさせている。30m 余りつづく教会堂側壁の一層目はフラットアーチの矩形窓、二層目は半円アーチ窓、側廊上部にあたる三層目には小さ

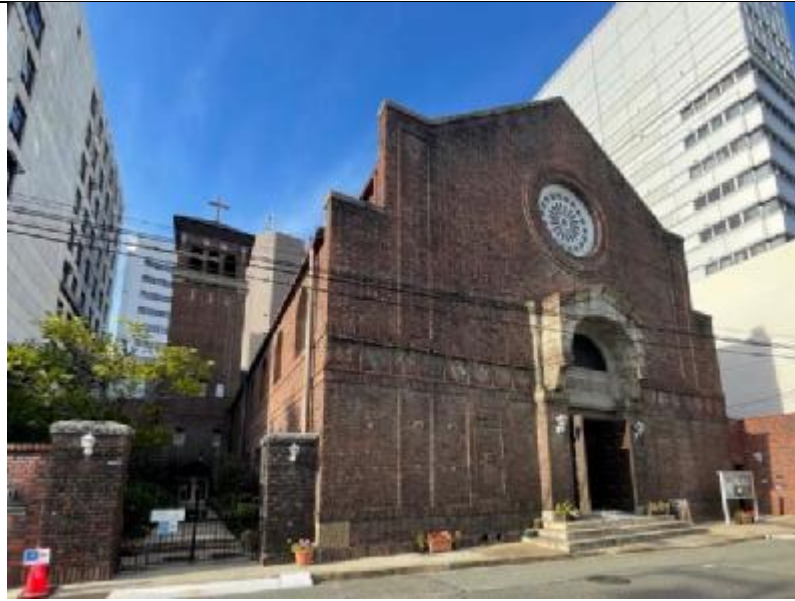
日本基督教団 大阪教会本館  
外観

根を架けている。また本館西側に続く正門の門柱も煉瓦造で、建物正面の妻壁と同様、柱頂部など各所にブリック・ワークが施された意匠性の高いものである。

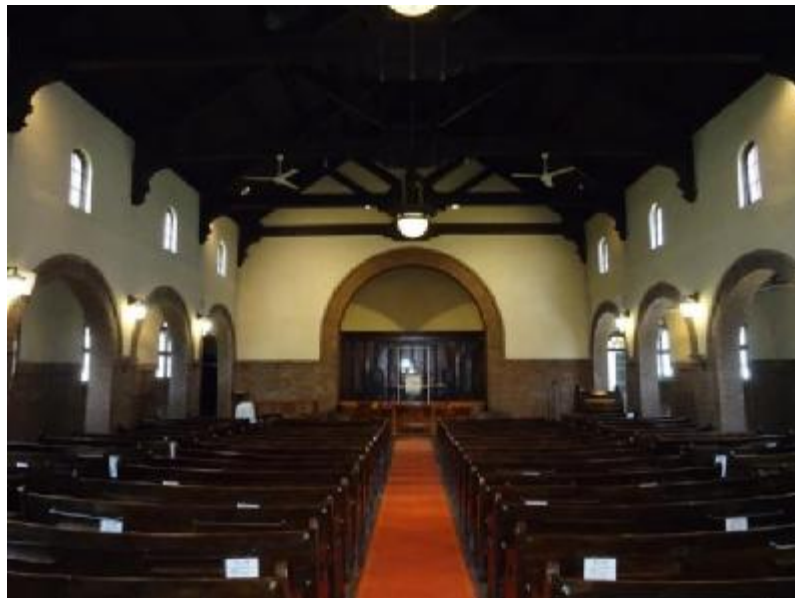
日本基督教団 大阪教会本館  
聖堂内部

本館内部の主なる諸室として、1階には玄関ホール及び階段、大講堂、2階は250席余りを備えた幅14.5m、奥行25.5mの聖堂、牧師室などが置かれている。また聖堂は後部にギャラリーを備え、屋根裏まで吹き抜いたオープン・ルーフとなっている。2階の聖堂は身廊と側廊とで構成されるバシリカ式の平面を有し、上部空間には約12mの梁間に7組の木造キングポスト・トラスを架け、それらを支持するブラケットの意匠は、トラス屋根の重量を打ち消すかのように巧みである。内壁面は腰高までを化粧煉瓦積みとし、それより上部を漆喰塗としており、煉瓦の腰壁によって内外の一体感がつくり出されている。聖壇上の大きなラウンド・アーチは力強く、側廊はアーチを連続させることで奥行き感と劇的な光の効果が生まれている。また、聖壇は弓形に張り出すように設けられ、会衆席から聖壇に向かって床がゆるやかに傾斜している。

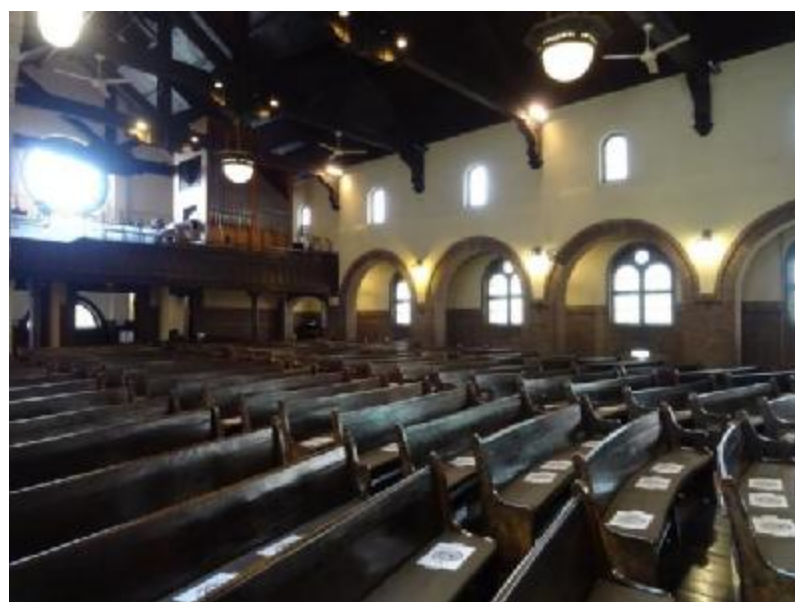
日本基督教団 大阪教会本館  
聖堂会衆席

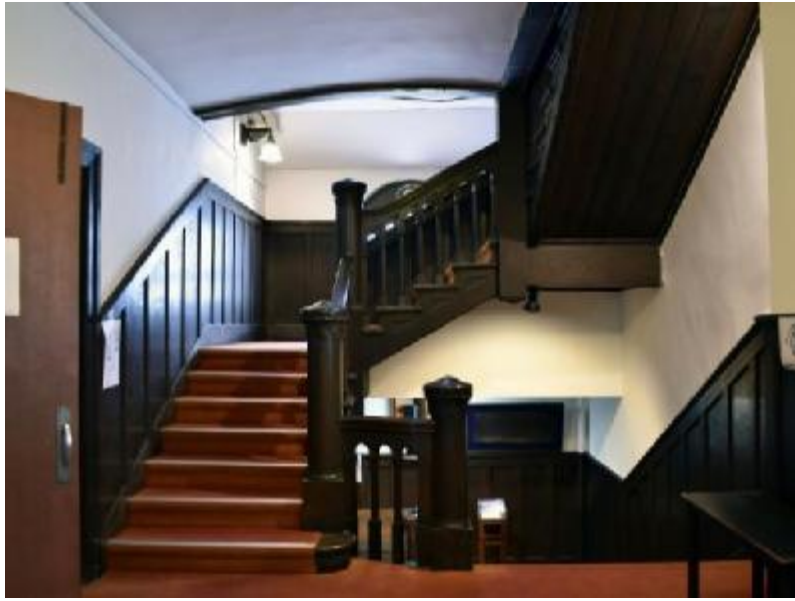
日本基督教団 大阪教会本館  
階段室

1階の大講堂は聖堂の直下に位置する大部屋で、集会や教会学校の教室等に用いられている。昭和47年(1972)の改築により、内装は改変されているが、当初の主要構造部材、東西壁面の窓の配置などは保持されている。加えて階段室も本教会にとって重要な空間である。玄関ホールの両脇に設けられた階段は、連続するアーチ形の手摺子によって上昇感を強め、太い親柱が屈曲する階段を力強く分節する。2階の聖堂への入り口であるホールには、ステンドグラスの入る半円形の飾り窓が配されている。階段室はさらにオルガン<sup>5</sup>と会衆席を備えた3階ギャラリーへと通じ、上部にある円形のバラ窓から会衆席へと射しこむ光が、ロマネスク・スタイルの大阪教会の象徴となっている。

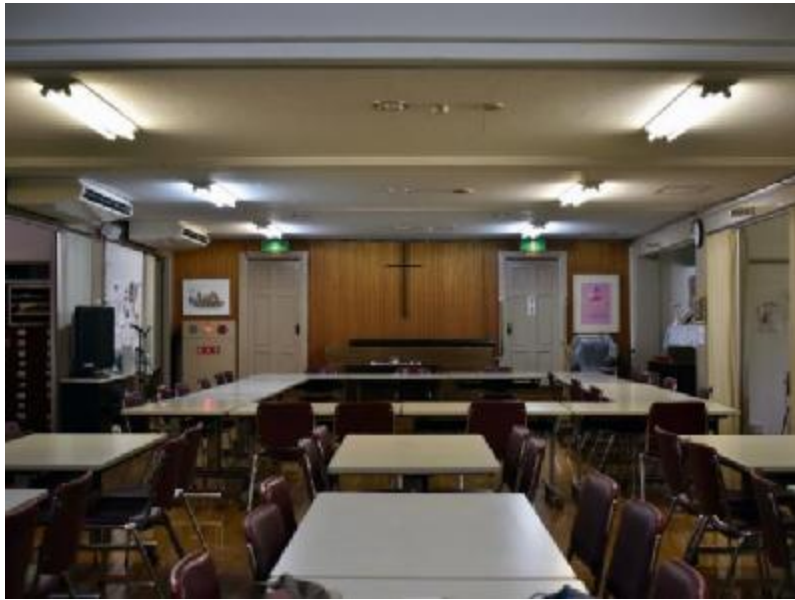
日本基督教団 大阪教会本館  
大講堂

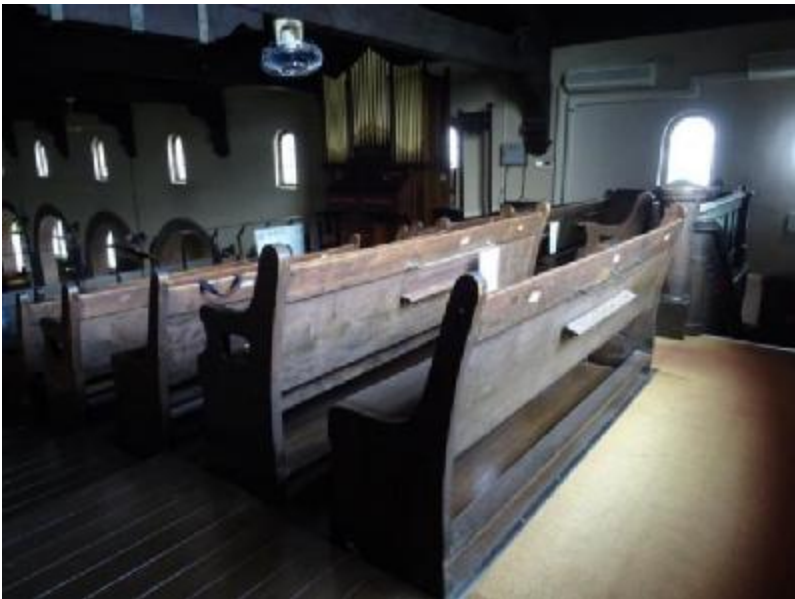
日本基督教団 大阪教会本館  
ギャラリー
