河川の構造

水質・底質の状況

●平野川における薬剤等を活用した底質改善対策について(諮問)

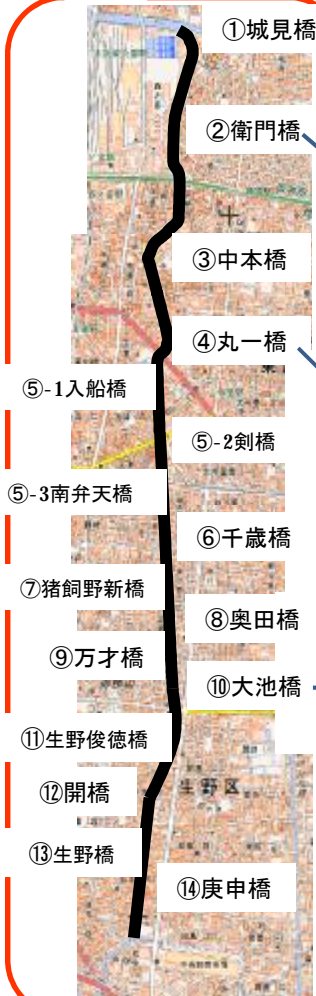
強熱減量(%)

平野川の底泥

(①~④、⑥~⑧、⑩、⑫、⑭)大阪大学提供 試料採取日:令和元年10月8日)
(⑨、⑪、⑬)試料採取日:令和元年9月13日)

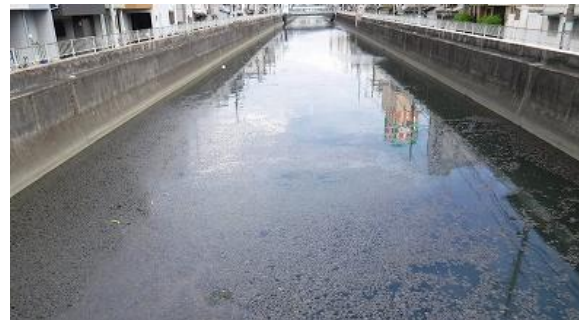
スカム浮遊観察図(令和元年10月5日)

スカム密度	川幅占有率
(Lightest)	1割未満
(Light)	3割程度
(Medium)	6割程度
(Darkest)	9割程度
