# 大正内港（福町堀）におけるダイオキシン類等汚染底質対策について （汚染状況と浄化対策工法について）

大正内港（福町堀）におけるダイオキシン類等汚染底質対策について  
（対策工事における環境監視について）

平成 26 年 2 月 13 日（木） 平成 25 年度 第 2 回 大阪府河川及び港湾の底質浄化審議会	資料 2
--	---------

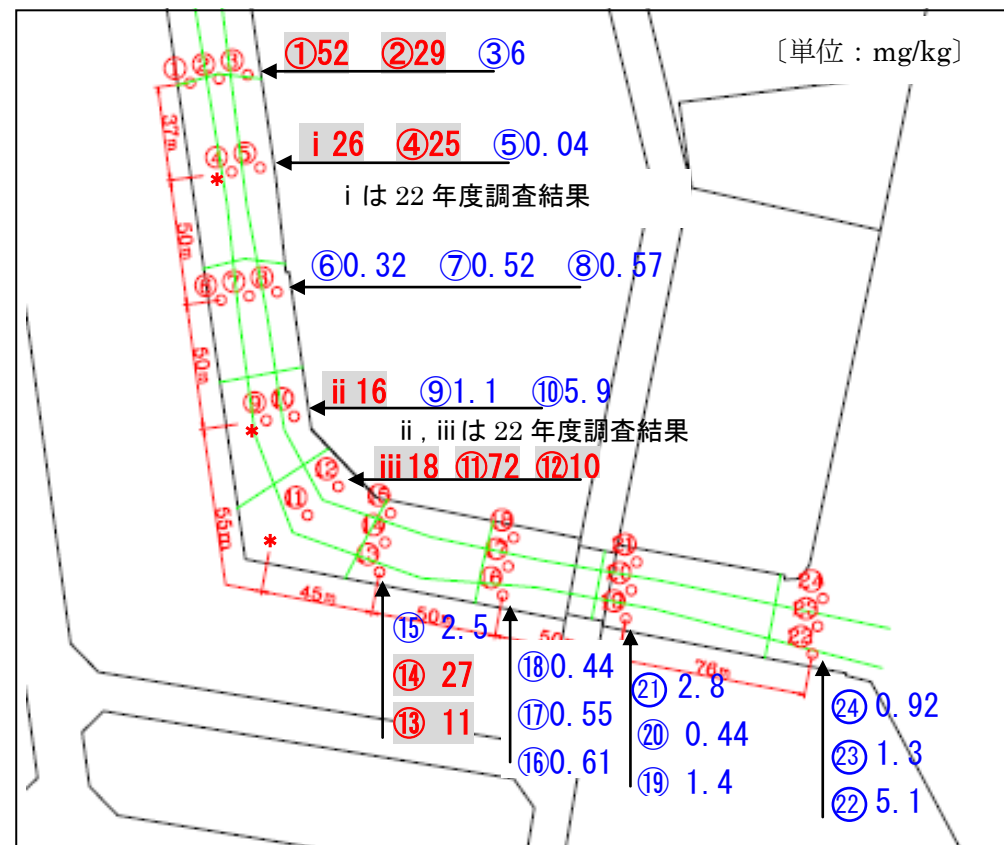
表層調査結果

平成 22 年度に実施した底質調査において、国の暫定除去基準（10mg/kg）を超過する PCB が検出されたことから、平成 23 年度に超過地点周辺の追加表層調査と、基準超過地点の深度方向調査を実施した。なお、表層の底質から PCB の溶出はなかった。
