## 名月川合流点～唐木橋の各断面における河床の状況について

名月川合流点～唐木橋までの河川維持費について

## 名月川合流点～唐木橋間における各改修縦断に伴う取水施設について

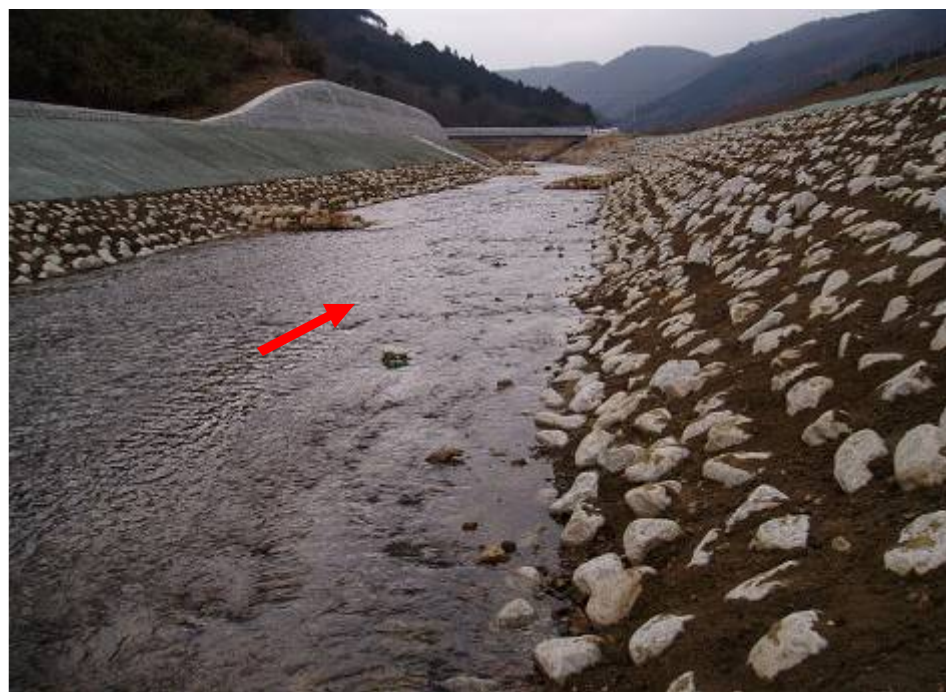
2割断面 改修直後

2割断面改修直後の状況と2割断面改修3年後の状況写真を比較すると、改修直後には一時的に植生が失われるが、3年経過すると周辺の自然環境も手伝って、植生は回復している。

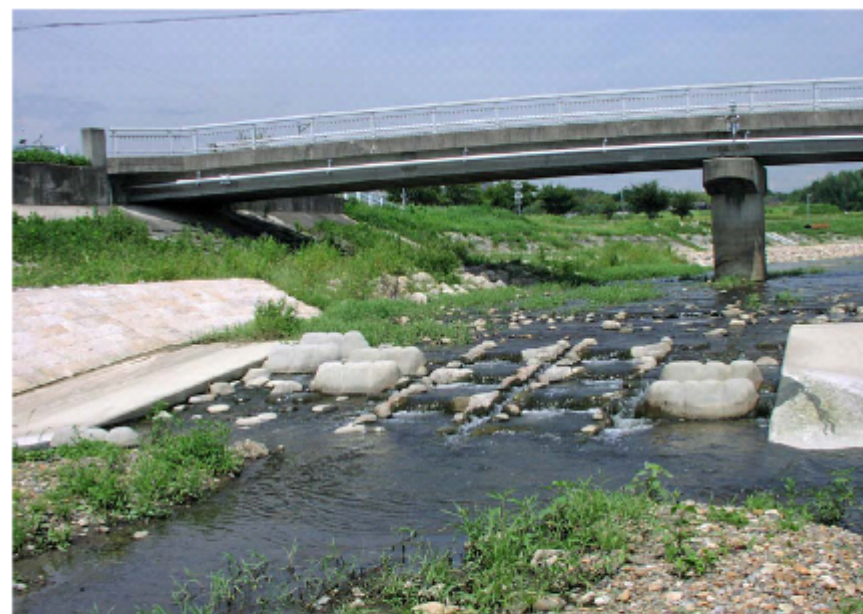
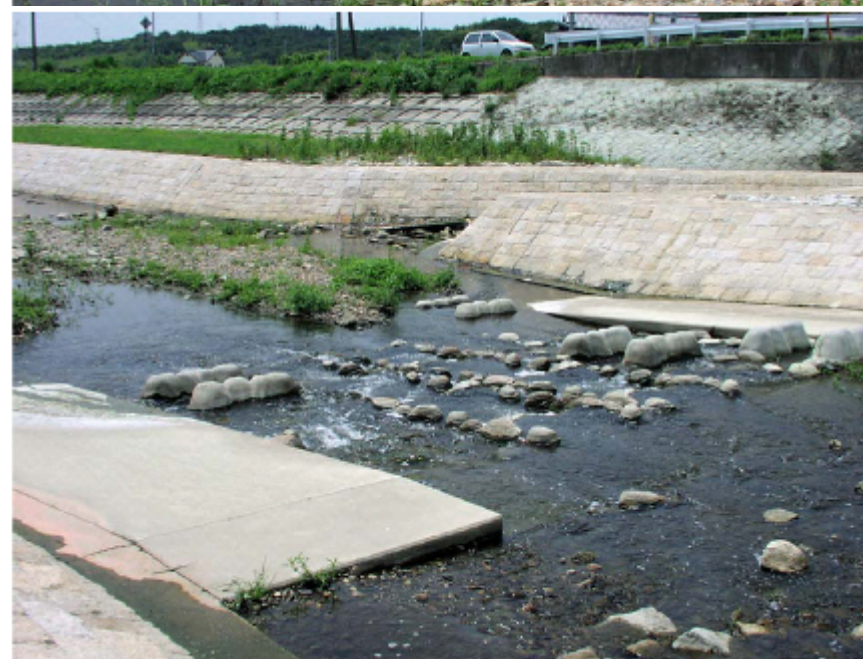
## 屈とう性落差工について

- ・河床になじみながら安定していくこと

- ・河床になじみながら安定していく構造。  
(上下流の河床変動が大きいと予想される箇所では不適)
- ・構造上揚圧力が働かない。
- ・別個に水叩き及び護床工を設ける必要はない。
- ・流水が連続するよう留意する必要がある。
