一級河川安威川の治水目標と治水手法について

<補足資料>

大阪府都市整備部河川室

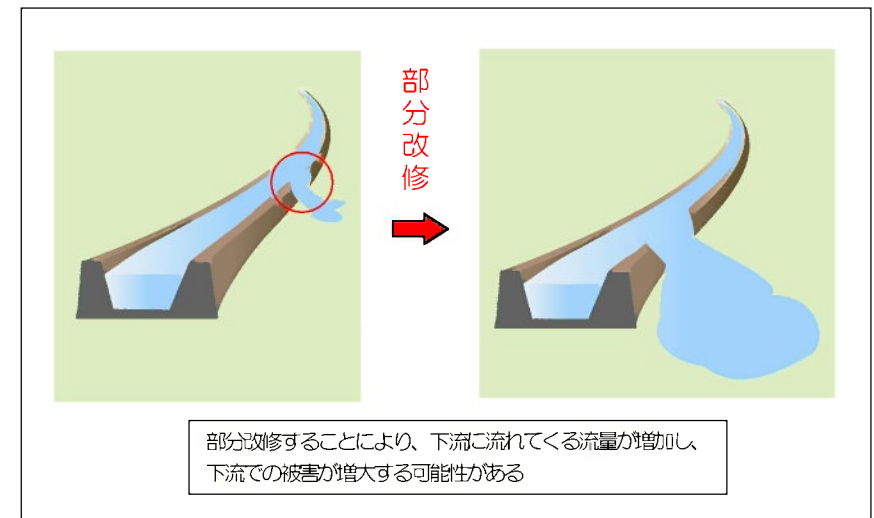
安威川のような築堤河川では、部分改修により破堤地点が変わっていきただけであり、最終的に連続堤方式となる
