各構造物に係る対策の考え方 (地震防災アクションプログラム の見直しに向けて)

平成26年2月5日

◆南海トラフ巨大地震に対する主要構造物の点検結果一覧表

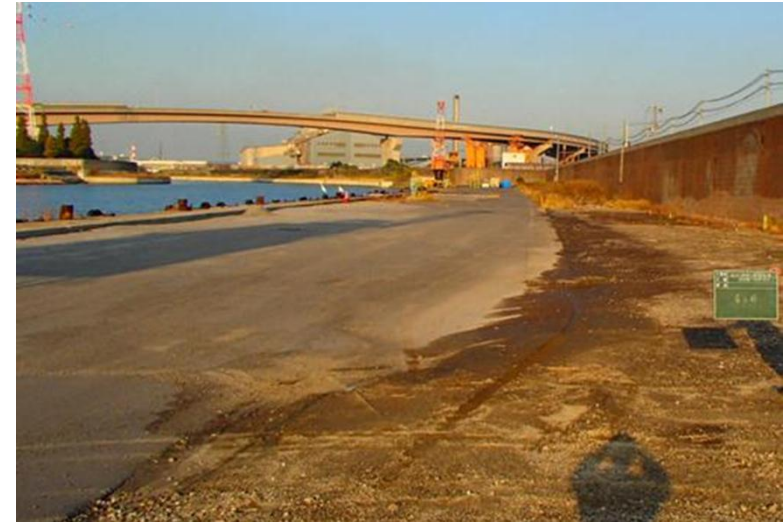
対策前

防潮堤の液状化対策工の事例

➤ 神崎川（最下流部）の対策事例

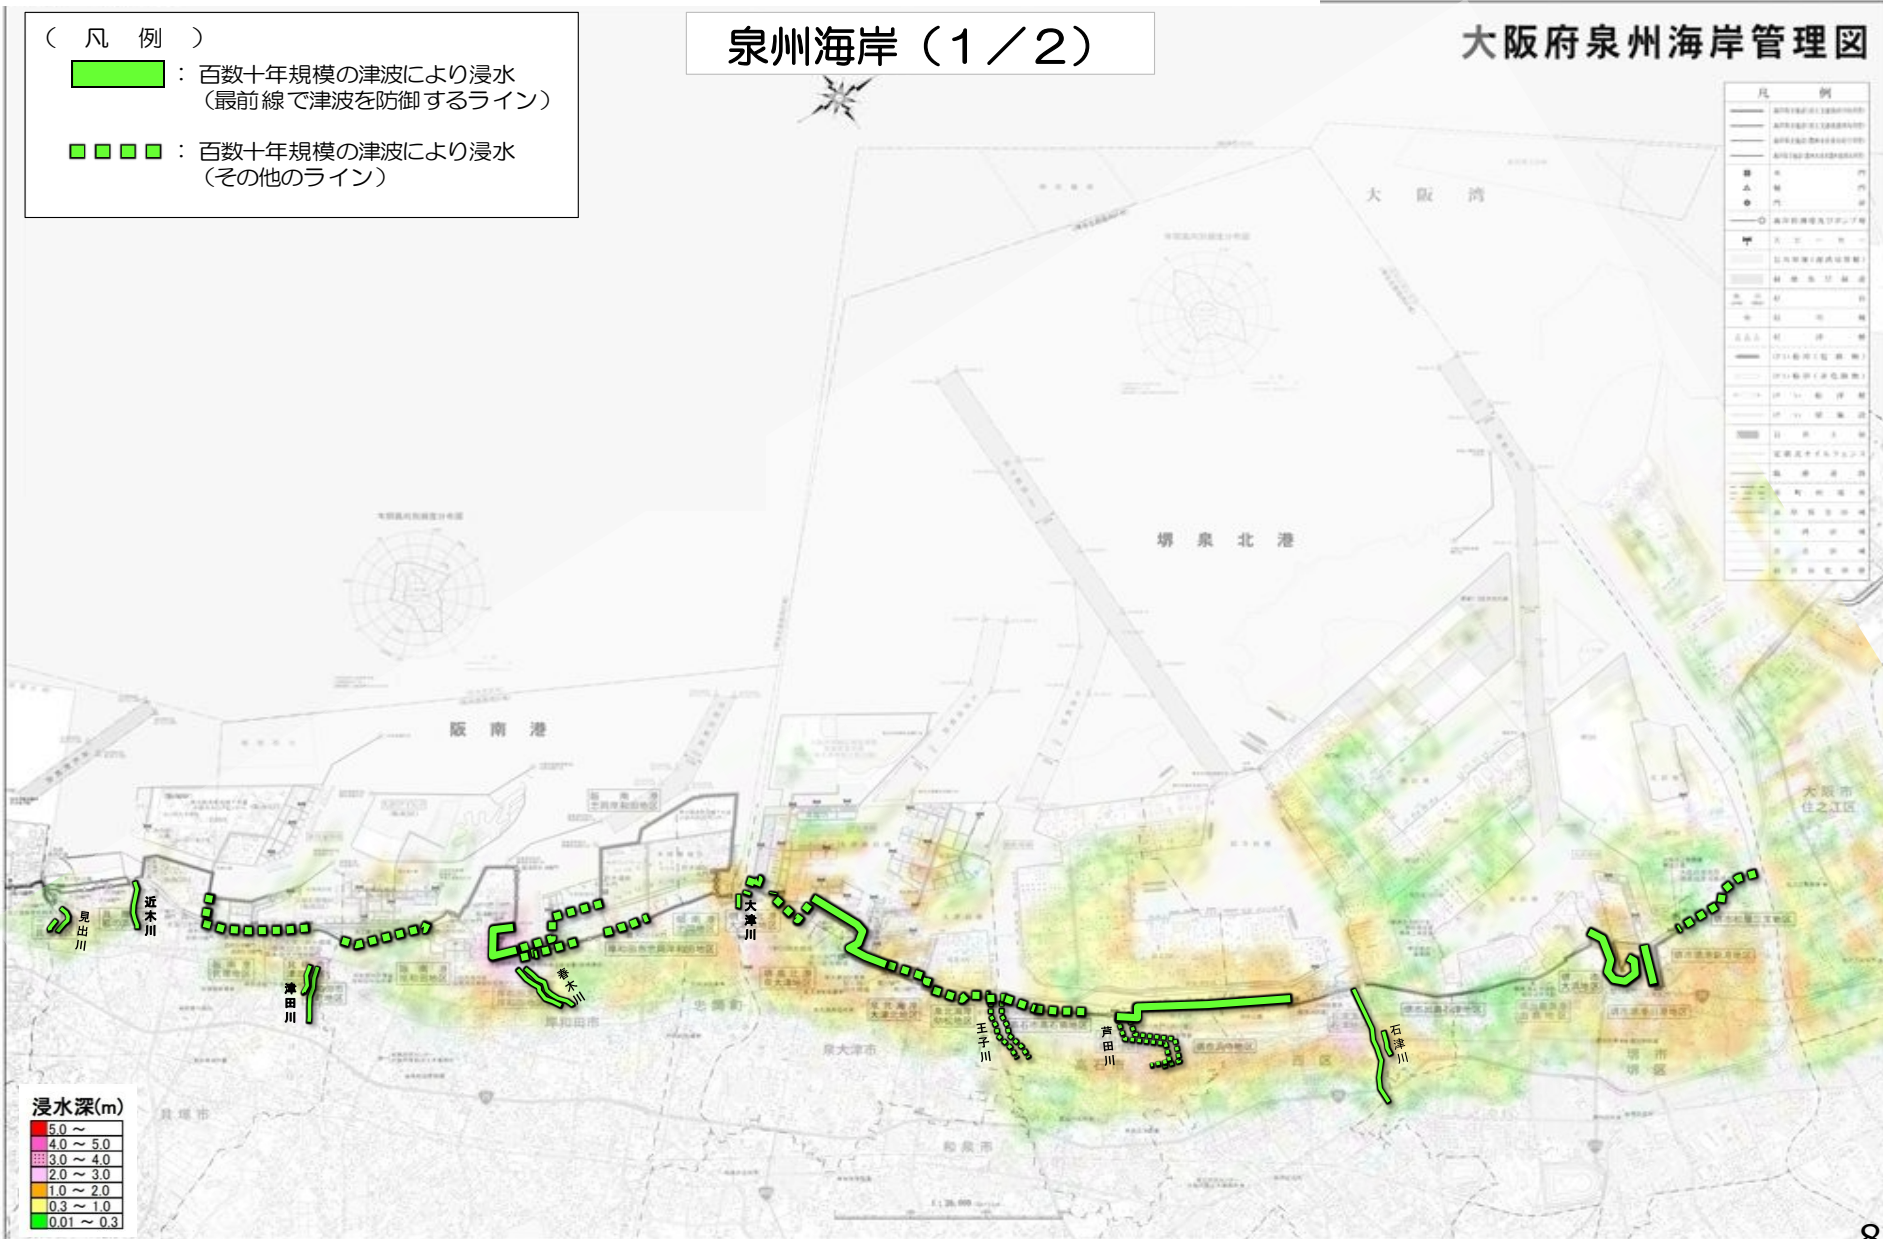
◆防潮堤の液状化対策 平面図（大和川以南1 / 2）

- ：百数十年規模の津波により浸水
（最前線で津波を防御するライン）
- ：百数十年規模の津波により浸水
（その他のライン）

泉州海岸（1 / 2）

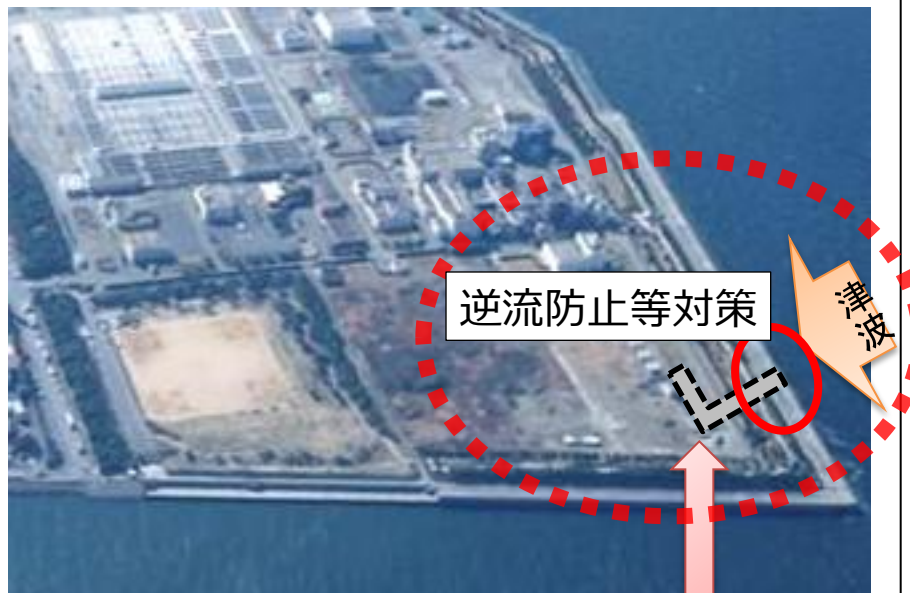
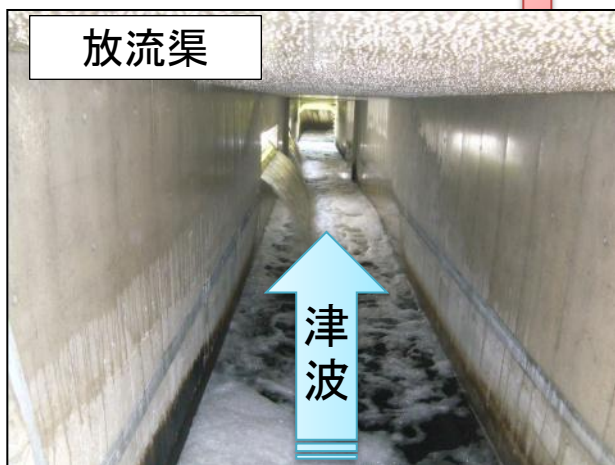
○ 津波の逆流防止等対策

- ・「揺れ」に対しては、これまで耐震対策に用いた地震動（直下型相当）より、南海トラフ巨大地震の地震動が小さい値（外力）となり、新たな対策は不要。「液状化」に対しても耐震性能を確保することを確認。
- ・「津波」に対しては、設置地盤高が高いため、直接、津波浸水が発生しないことを確認。ただし、放流渠は、津波高さより低い位置にあるため、逆流防止の対策が必要。
