## 参考資料-5

シェッド・カルバート

- 別紙5-1 用語の説明
- 別紙5-2 点検項目（変状の種類）の標準（判定の単位）
- 別紙5-3 点検表記録様式の記入例
- 付録5-1 変状評価基準
- 付録5-2 対策区分判定要領
- 付録5-3 一般的な構造と主な着目点（シェッド）
- 付録5-4 一般的な構造と主な着目点（カルバート）

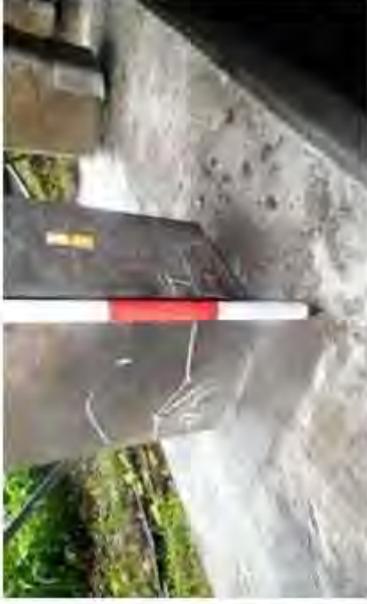
| <p>支承部 (判定区分: Ⅲ)</p> <p>写真2</p> | <p>その他 (判定区分: )</p> |

| 部材単位の診断(各部材毎に最悪値を記入) | | 点検者 (株)〇〇コンサルtant | | 点検責任者 | |
|---|---|---|---|---|---|
| 谷側・基礎 | III | ひびわれ、剥離 | 写真2 | I | |

| III | (所見等)<br>・梁出し部のひびわれからさび汁や遊離石灰が生じており、対策が必要。<br>・コンクリートヒンジ部にひびわれ、剥離等が生じており、対策が必要。 | II | (再判定実施年月日)<br>2015.〇.〇 |

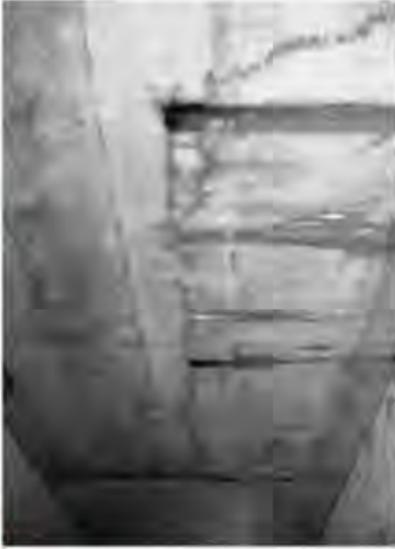
| <p>写真1</p> | <p>写真2</p> |

| 部材名 | 判定区分<br>(I~IV) | 変状の種類<br>(II以上の場合に記載) | 備者(写真番号, 位置等が分かるように記載) | 措置後の判定区分 | 変状の種類 | 措置及び判定<br>実施年月日 |
|---|---|---|---|---|---|---|
| カルバート本体 | III | ひびわれ | 写真1 | II | ひびわれ | 2015.〇.〇 |

| | ・幅の広いひびわれがカルバート延長方向に続いており対策が必要 | | |

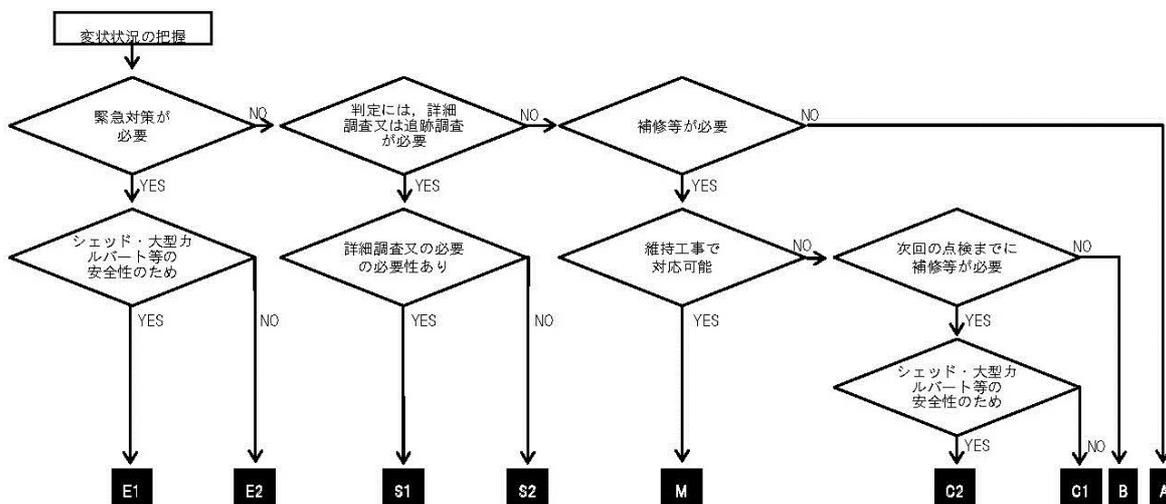
図資 5-1 対策区分判定の流れ

対策区分判定の基本的な流れを次に示す。

本対策区分判定要領においては、橋梁構造に対する新たな対策区分判定を参考に9つの対策区分としている。

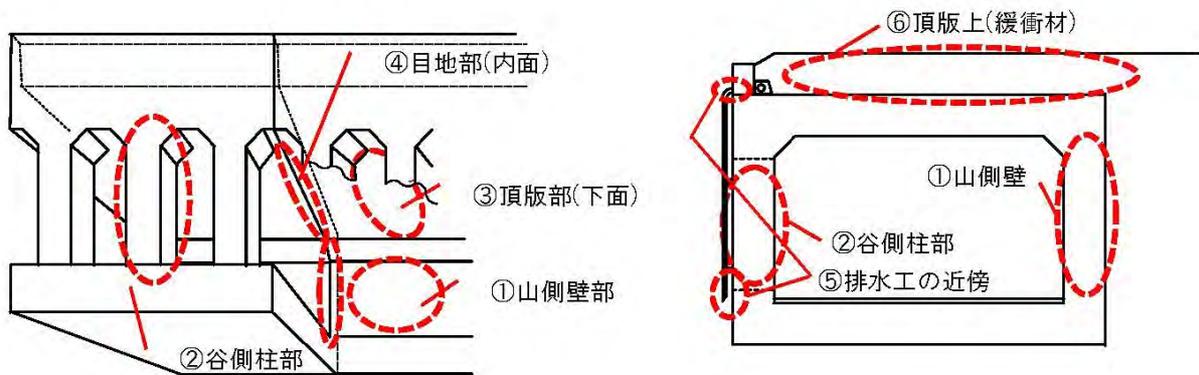
図資 5-2 RC 製シェッドの変状例

| 着目箇所 | 内容 |
|---|---|
| ⑥頂版上 | <ul style="list-style-type: none"> <li>■緩衝材が設置されていないスノーシェッドでは、落石等による局部変状や目地部の排水工の変状が生じやすい。</li> <li>■設計上考慮していない崩土等が堆積している場合がある。</li> <li>■敷砂緩衝材は、部分的な流出が発生しやすい。</li> <li>■敷砂に樹木が繁茂することにより、緩衝効果が阻害されている場合がある。</li> </ul> |

箱型 RC ロックジェット

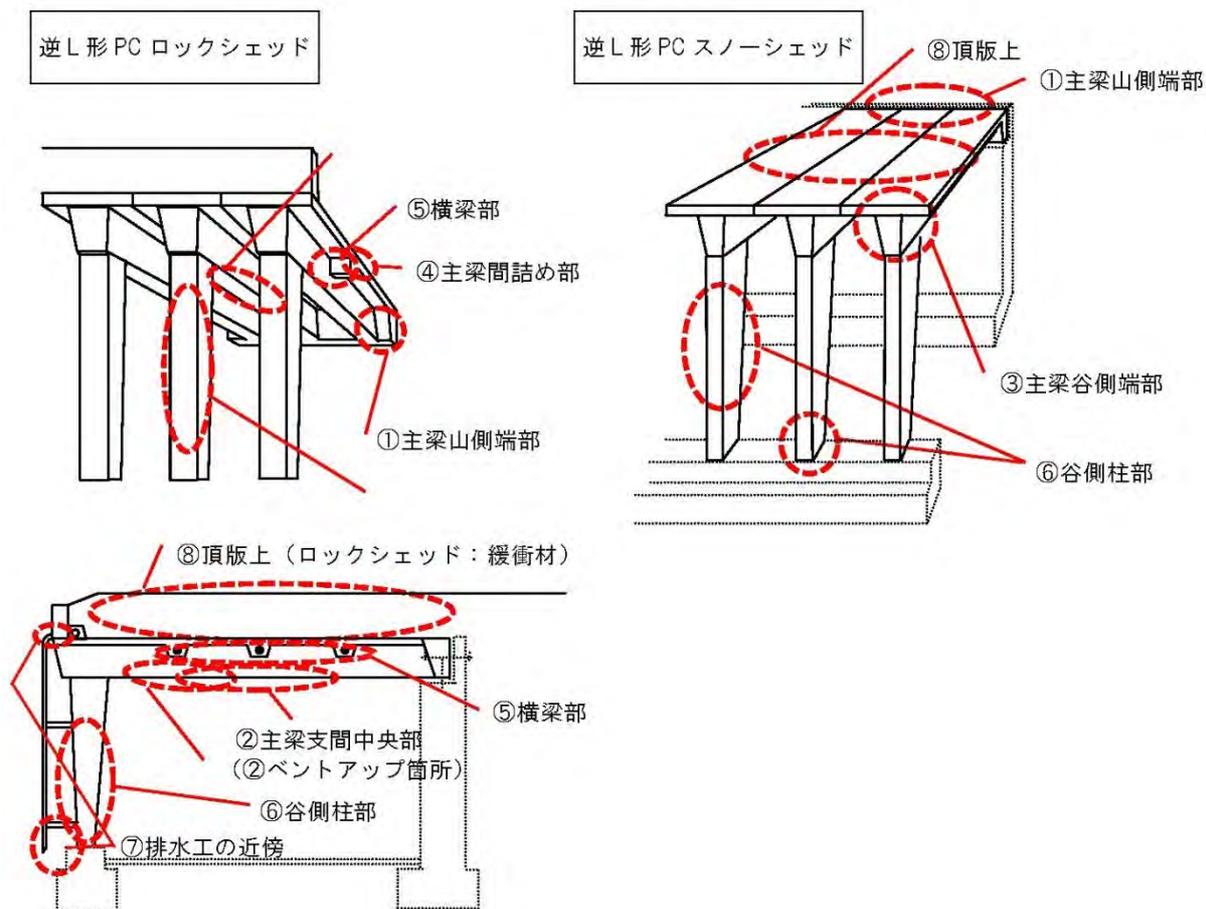
図資 5-3 PC 製シェッドの変状例

| 着目箇所 | 内容 |
|---|--|
| ⑦排水工の近傍 | <ul style="list-style-type: none"> <li>■排水管の不良や不適切な排水位置により雨水の漏水・飛散の影響により、コンクリート部材の凍害劣化等が生じることがある。</li> </ul> |
| ⑧頂版上(緩衝材) | <ul style="list-style-type: none"> <li>■緩衝材の設置されていないスノーシェッドでは、落石等による局部変状や目地部の防水工の変状が生じやすい。</li> <li>■設計上考慮していない崩土等が堆積している場合がある。</li> <li>■敷砂緩衝材は、部分的な流出が発生しやすい。</li> <li>■敷砂に樹木が繁茂することにより、緩衝効果が阻害されている場合がある。</li> </ul> |

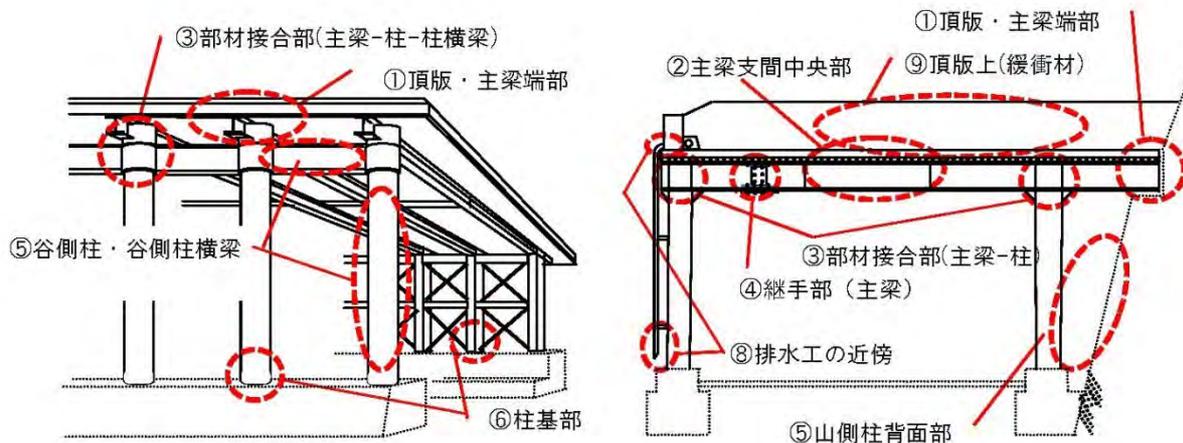
図資 5-4 鋼製シェッドの変状例

門形銅製スノージェット

門形銅製ロックジェット

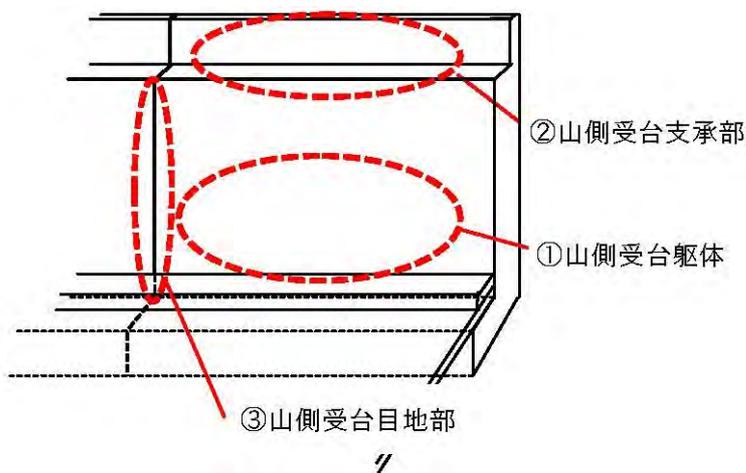
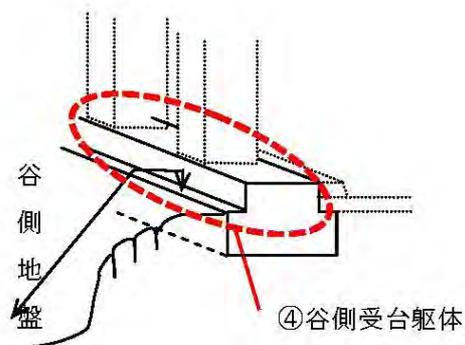
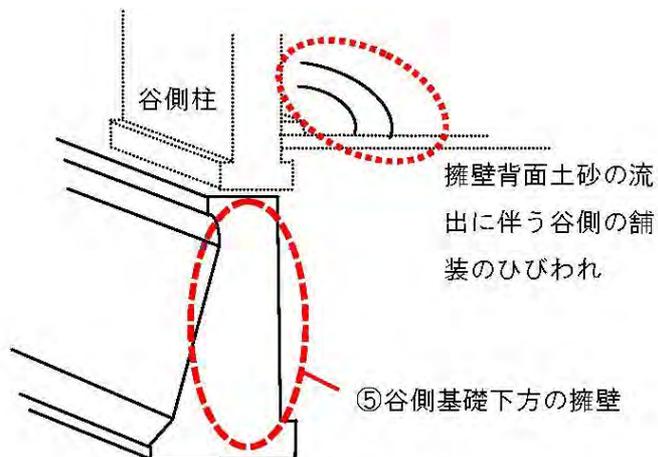
図資 5-5 下部構造の変状例

| 着目箇所 | 内容 |
|---|---|
| ⑤谷側基礎下方の擁壁 | <ul style="list-style-type: none"> <li>■地盤(谷側斜面)の影響を直接受けることから、沈下・傾斜・移動が生じやすい。</li> <li>■河川近傍の護岸擁壁や海岸擁壁の場合には、擁壁背面(舗装下)の土砂流出(吸い出し)が生じることがある。この場合、兆候として舗装の谷側にひびわれが生じることがあるので留意する。</li> </ul> |

山側受台

谷側受台・谷側地盤

谷側基礎下方の擁壁

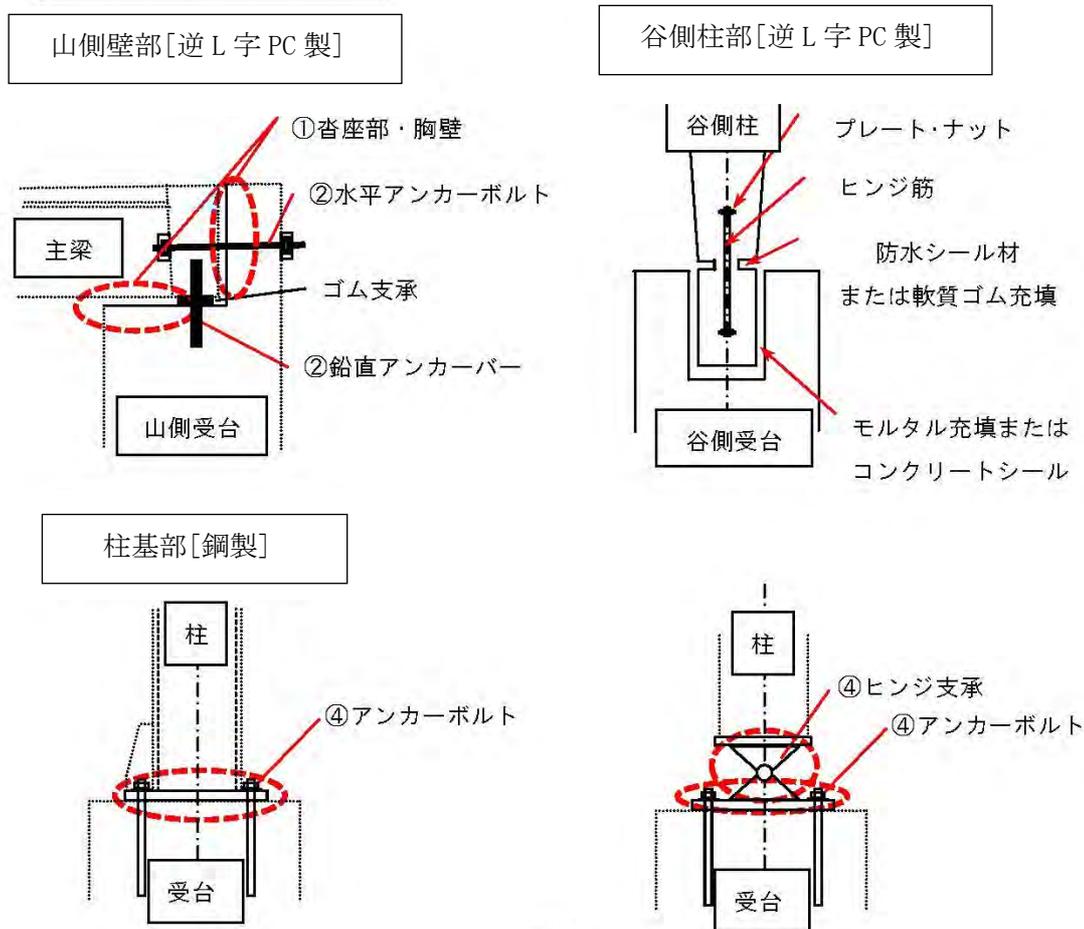
図資 5-5 下部構造の変状例

| 着目箇所 | 内容 |
|---|--|
| ③水平アンカーボルト | <ul style="list-style-type: none"> <li>■落石時や地震時に大きな応力を受けやすく、破断が生じやすい。</li> </ul> |
| ④鋼製柱基部 | <ul style="list-style-type: none"> <li>■鋼製ヒンジ支承やアンカーボルト、ナット部で塗膜が変状しやすく、防食機能の低下や腐食が進行しやすい。</li> </ul> |

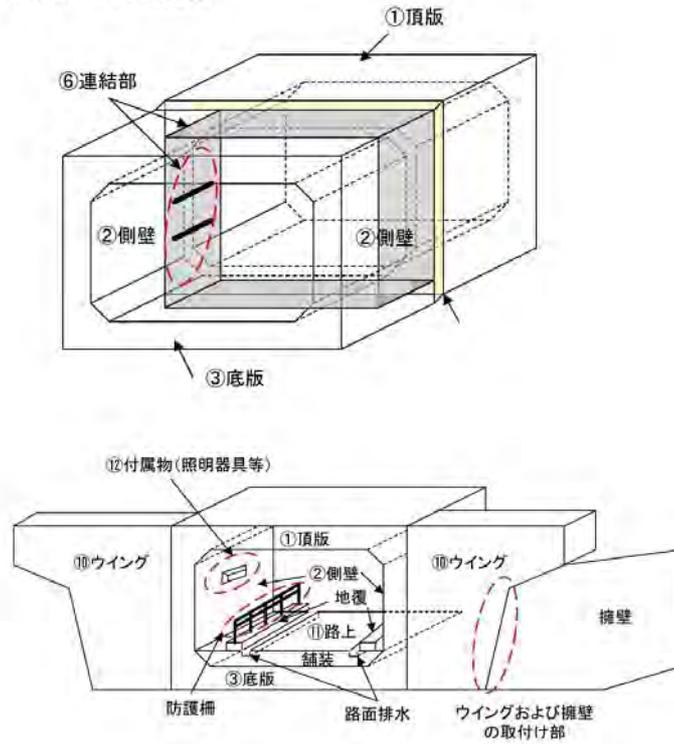
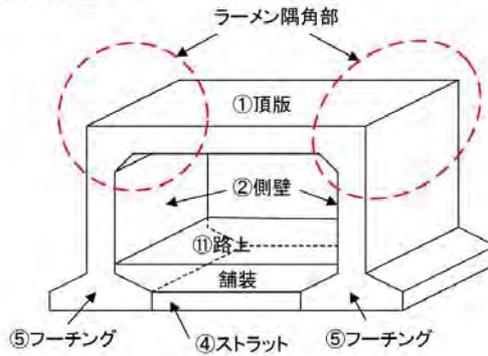
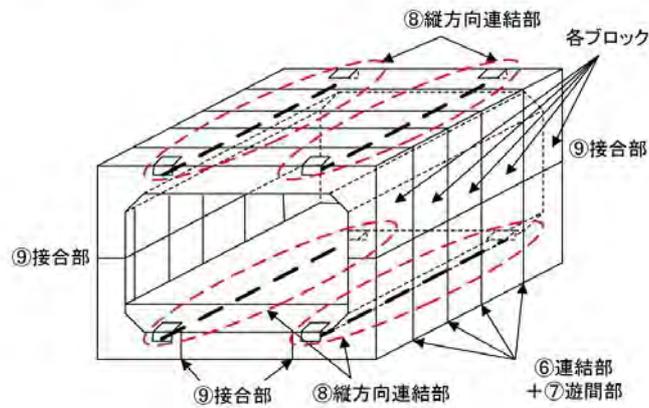
図資 5-7 カルバートの変状例

| 主な着目箇所 | 着目のポイント |
|---|--|
| ⑫付属物 | <ul style="list-style-type: none"> <li>■付属物周りが弱点となり、クラックが進展しやすい。程度によっては、付属物の取付けが緩み、付属物が落下して第三者被害を生じる可能性がある。</li> <li>■取付け部周辺のクラックからコンクリートの浮き、剥離、落下につながりやすい。鉄筋の露出や腐食が生じる場合もある。コンクリートの劣化のみならず、第三者被害を生じるおそれがある。</li> </ul> |

ボックスカルバートの構造例

門形カルバート特有の構造例

プレキャストカルバート特有の構造例

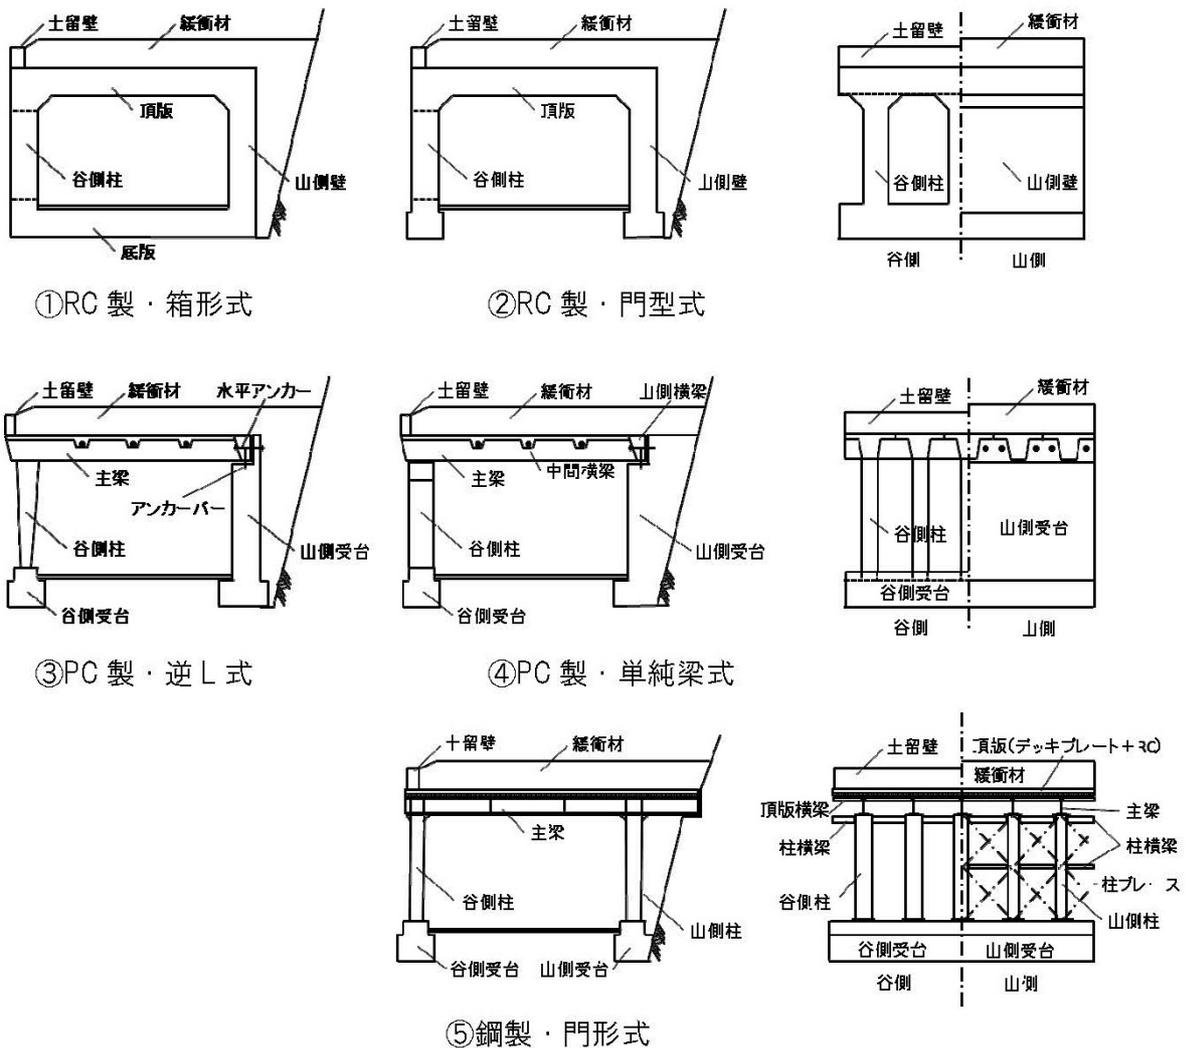
図資5-8 対象とするシェッドの形式(ロックシェッドの例：緩衝材あり)

本参考資料(案)で対象とするロックシェッド・スノーシェッドの構造形式は、「落石対策便覧(平成12年6月)」(日本道路協会)に示される者を想定している。(図資5-8)

なお、これらとは異なる形式のシェッドやスノーシェルター等にも適用が可能である。

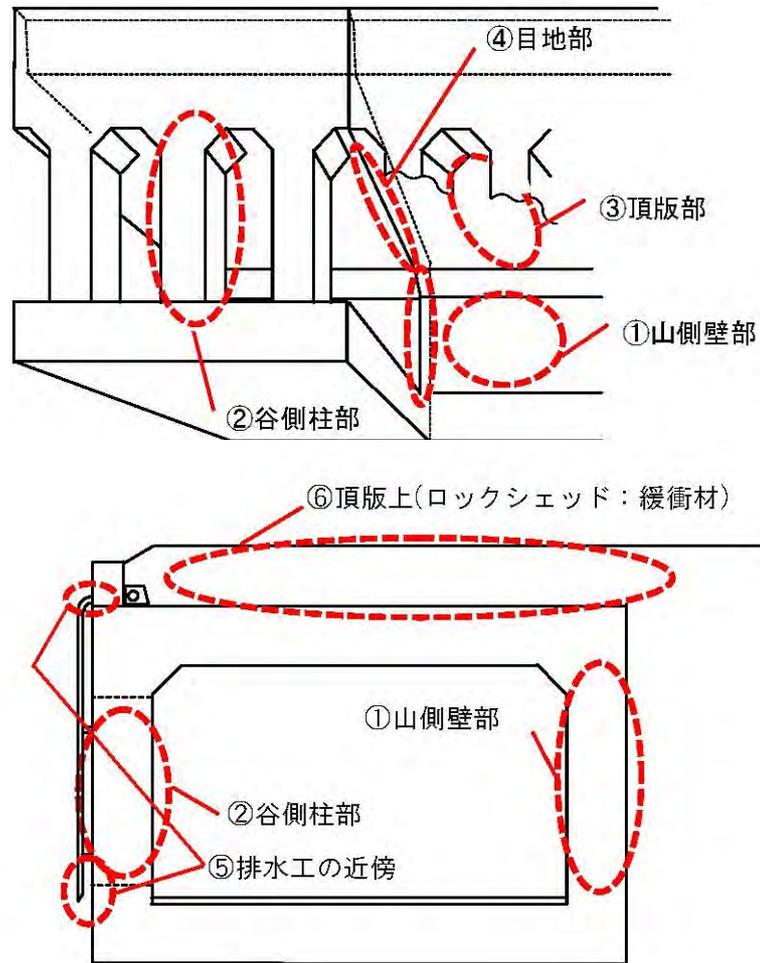
図資 5-9 RC 製シェッドの定期点検における着目点

| 主な着目箇所 | 着目のポイント |
|---|--|
| ⑥頂版上面 | <ul style="list-style-type: none"> <li>■緩衝材の設置されていないスノーシェッドでは、落石等による局部変状や目地部の排水工の変状が生じやすい。</li> <li>■設計上考慮していない崩土等が堆積している場合がある。</li> <li>■敷砂緩衝材は、部分的な流出が発生しやすい。</li> <li>■敷砂に樹木が繁茂することにより、緩衝効果が阻害されている場合がある。</li> </ul> |

箱型 RC ロックジェット

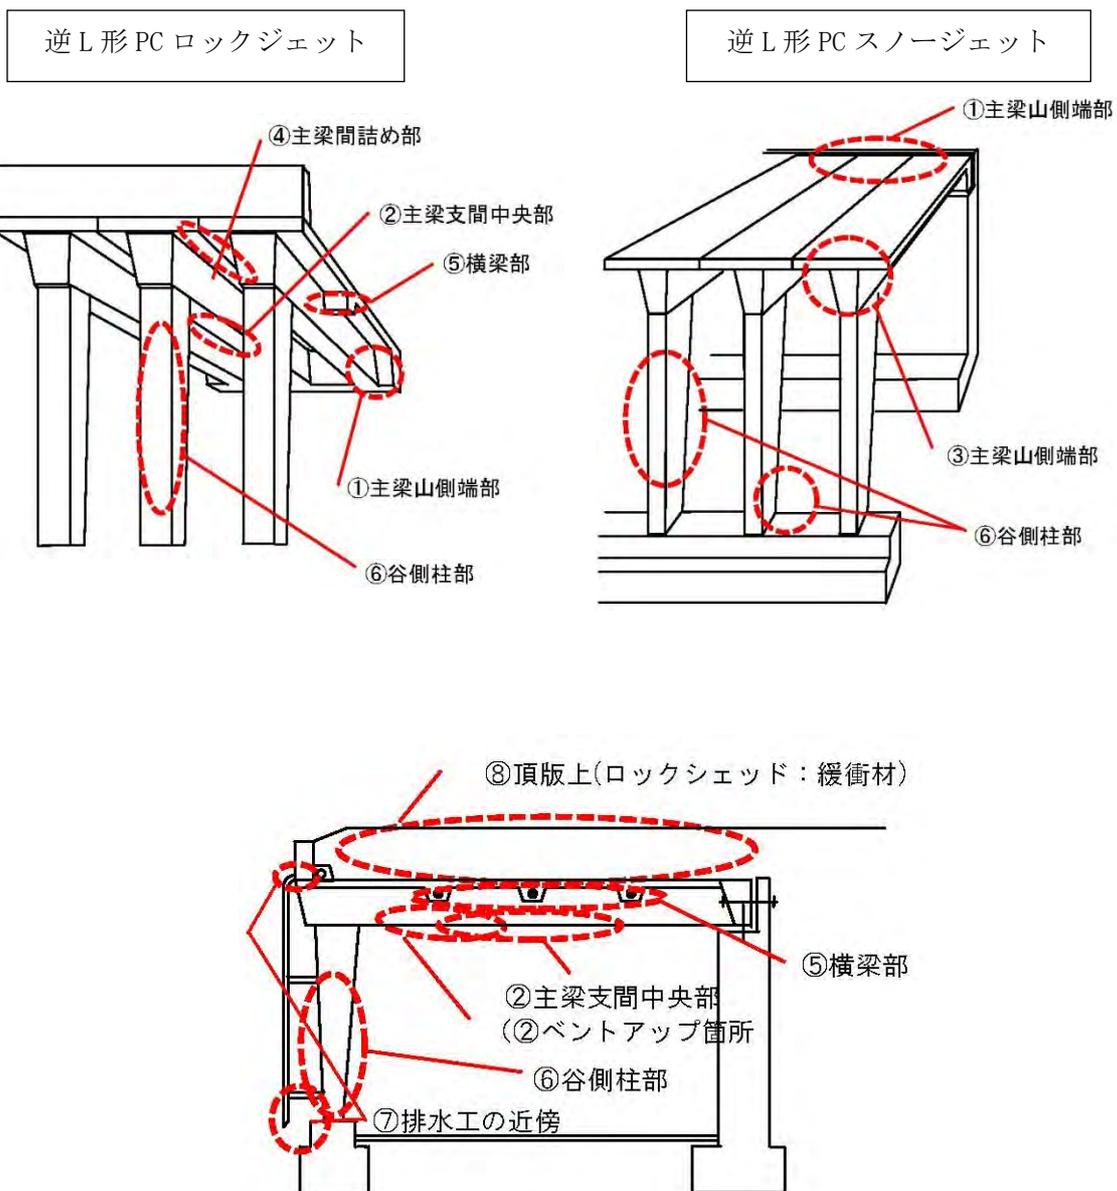
図資 5-10 PC 製シェッドの定期点検における着目点

| 主な着目箇所 | 着目のポイント |
|---|---|
| ⑦排水工の近傍 | <ul style="list-style-type: none"> <li>■排水管の不良や不適切な排水位置により雨水の漏水・飛散の影響により、コンクリート部材の凍害劣化等が生じることがある。</li> </ul> |
| ⑧頂版上面 | <ul style="list-style-type: none"> <li>■緩衝材の設置されていないスノーシェッドでは、落石等による局部変状や目地部の防水工の変状が生じやすい。</li> <li>■設計上考慮していない崩土等が堆積している場合がある。</li> <li>■敷砂緩衝材は、部分的な流出が発生しやすい。</li> <li>■敷砂に樹木が繁茂することにより、緩衝効果が阻害されている場合がある。</li> </ul> |

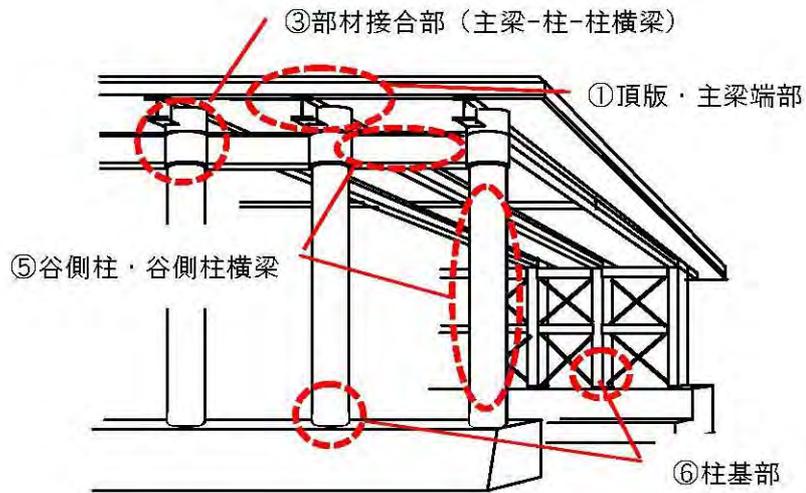
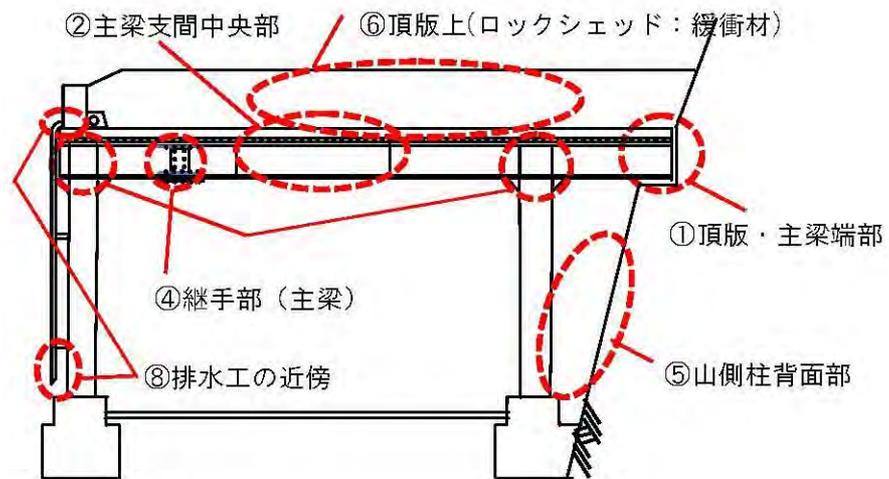
図資 5-11 鋼製シェッドの定期点検における着目点

門形鋼製スノージェット

門形鋼製ロックジェット

| 主な着目箇所 | 着目のポイント |
|---|--|
| ①頂版・主梁端部 | <ul style="list-style-type: none"> <li>■雨水が直接かかる場所では、腐食が生じやすい。</li> <li>■沿岸道路では、海からの飛来塩分に曝され、谷側端部には塩害劣化が生じやすい。</li> </ul> |
| ②主梁支間中央部 | <ul style="list-style-type: none"> <li>■落石時や地震時に大きな応力を受けやすく、割れ、破損、もしくは破断が生じやすい。</li> <li>■落石や崩土等により、主梁が横倒れ座屈することがある。</li> <li>■デッキプレート接合部材やブレーシング部材が腐食により破断しやすい。</li> <li>■通行車両(大型重機等)の衝突による変形や欠損が生じていることがある。</li> </ul> |
| ③部材接合部<br>(主梁-柱-柱横梁) | <ul style="list-style-type: none"> <li>■主梁-柱接合部は、落石時や地震時に大きな応力を受けやすく、割れ、破損、もしくは破断が生じやすい。</li> <li>■部材が輻輳して狭隘部となりやすく、腐食環境が厳しい場合が多く、局部腐食や異常腐食が進行しやすい。</li> </ul> |
| ④継手部 | <ul style="list-style-type: none"> <li>■ボルト継手部は、連結板やボルト・ナットによって雨水や塵埃の堆積が生じやすく、腐食が生じやすい。</li> <li>■ボルト、ナット、連結板は、角部・縁部で塗膜が変状しやすいだけでなく、塗装膜厚が確保しにくい部位であるため、防食機能の低下や腐食が進行しやすい。</li> <li>■溶接継手部は、亀裂が発生しやすい。</li> </ul> |
| ⑤谷側柱・谷側柱横梁 | <ul style="list-style-type: none"> <li>■雨水が直接かかる場所では、腐食が生じやすい。</li> <li>■沿岸道路では、海からの飛来塩分に曝され、塩害劣化を生じやすい。</li> </ul> |
| ⑥柱基部 | <ul style="list-style-type: none"> <li>■路面水、特に凍結防止剤を含む路面水の飛散により、局部腐食や異常腐食が生じやすい場合がある。</li> <li>■コンクリート埋め込み部には土砂や水がたまりやすく、局部腐食や異常腐食も進行しやすい。</li> </ul> |
| ⑧排水工の近傍 | <ul style="list-style-type: none"> <li>■排水管の不良や不適切な排水位置により雨水の漏水・飛散の影響により、鋼部材の腐食やコンクリート部材の凍害劣化等を生じることがある。</li> </ul> |
| ⑨頂版上面 | <ul style="list-style-type: none"> <li>■緩衝材の設置されていないスノーシェッドでは、落石等による局部変状や目地部の防水工の変状が生じやすい。</li> <li>■設計上考慮していない崩土等が堆積している場合がある。</li> <li>■敷砂緩衝材は、部分的な流出が発生しやすい。</li> <li>■敷砂に樹木が繁茂することにより、緩衝効果が阻害されている場合がある。</li> </ul> |

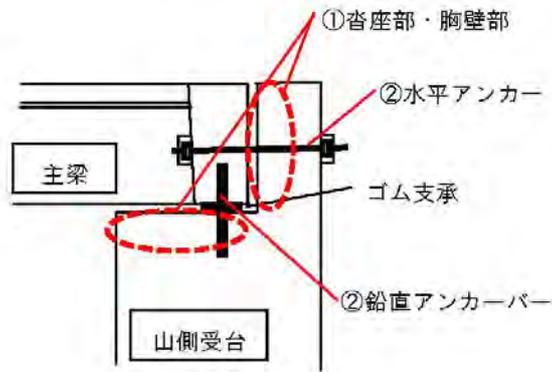
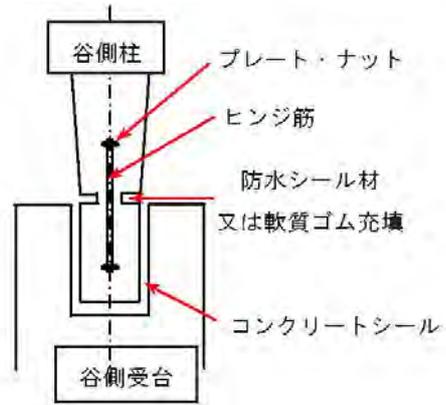
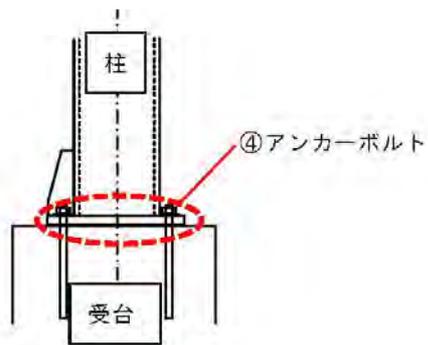
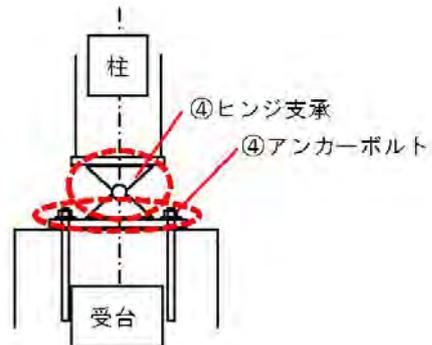
図資 5-12 支承部の定期点検における着目点

支承部構造(山側壁部)  
[逆L型 PC 製の例]

支承部構造(谷側壁部)  
[逆L型 PC 製の例]

柱基部[鋼製]

| 主な着目箇所 | 着目のポイント |
|---|--|
| ①沓座部・胸壁部 | <ul style="list-style-type: none"> <li>■狭隘な空間となりやすく、高湿度や塵埃の堆積など腐食環境が激しい場合が多く、鋼材の局部腐食や異常腐食も進行しやすい。</li> <li>■落石時や地震時において、アンカー近傍に大きな応力が作用し、割れや破損が生じやすい。</li> </ul> |
| ②アンカー | <ul style="list-style-type: none"> <li>■落石時や地震時に大きな応力を受けやすく、破損や破断が生じることがある。</li> </ul> |
| ③アンカーボルト | <ul style="list-style-type: none"> <li>■落石時や地震時に大きな応力を受けやすく、破断が生じやすい。</li> <li>■ボルト、ナット部で塗膜が変状しやすく、防食機能の低下や腐食が進行しやすい。</li> </ul> |
| ④鋼製柱基部 | <ul style="list-style-type: none"> <li>■鋼製ヒンジ支承やボルト、ナット部で塗膜が変状しやすく、防食機能の低下や腐食が進行しやすい。</li> </ul> |

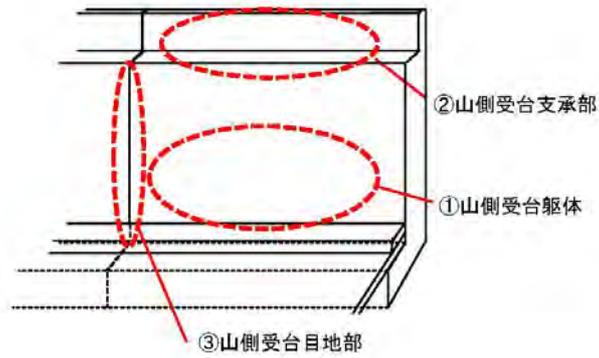
図資 5-13 下部工の定期点検における着目点

山側受台

| 主な着目箇所 | 着目のポイント |
|---|---|
| ①山側受台躯体 | <ul style="list-style-type: none"> <li>■雨水が直接かかる場所では、ひびわれが生じやすい。</li> <li>■背面からの水が供給されることから、ひびわれ部では遊離石灰や錆汁が生じやすい。</li> <li>■地盤の影響を直接受けることから、沈下・傾斜・移動が生じやすい。</li> <li>■寒冷地においては、受台下部に凍結防止剤の散布の影響による塩害・凍害劣化を生じやすい。</li> </ul> |
| ②山側受台支承部 | <ul style="list-style-type: none"> <li>■支承部は、狭隘な空間となりやすく、高湿度や塵埃の堆積など腐食環境が激しく、劣化も進行しやすい。</li> <li>■アンカーバー等が設置された支承部では、特にひびわれが生じやすい。</li> </ul> |
| ③山側受台目地部 | <ul style="list-style-type: none"> <li>■躯体の移動などに伴う目地処理、防水処理の変状により、目地部からの漏水、背面土砂の流出が生じる場合がある。</li> </ul> |

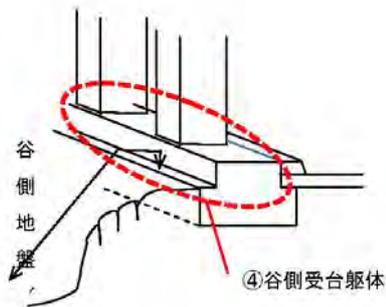
谷側受台

| 主な着目箇所 | 着目のポイント |
|---|---|
| ④谷側受台躯体 | <ul style="list-style-type: none"> <li>■谷側部では、雨水が直接かかるなど環境が厳しく、変状が生じやすい。</li> <li>■地盤の影響を直接受けることから、沈下・傾斜・移動が生じやすい。<br/>谷側が土砂のり面・斜面である場合には亀裂・地すべり・崩壊・流出などに留意する。</li> <li>■沿岸道路では、海からの飛来塩分に曝され、塩害劣化を生じやすい。</li> <li>■寒冷地においては、凍結防止剤の散布の影響による塩害・凍害劣化を生じやすい。</li> </ul> |

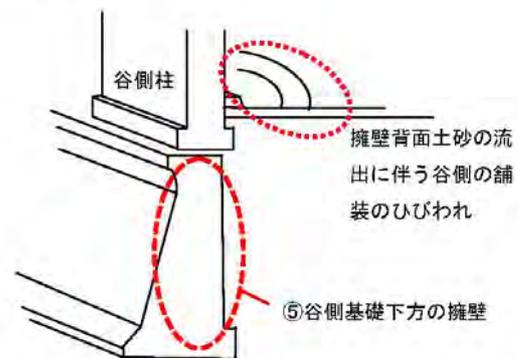
谷側基礎下方の擁壁

| 主な着目箇所 | 着目のポイント |
|---|---|
| ⑤谷側基礎下方の擁壁 | <ul style="list-style-type: none"> <li>■地盤(谷側斜面)の影響を直接受けることから、沈下・傾斜・移動が生じやすい。</li> <li>■河川近傍の護岸擁壁や海岸擁壁の場合には、擁壁背面(舗装下)の土砂流出(吸い出し)が生じることがある。この場合、兆候として舗装の谷側にひびわれが生じることがあるので留意する。</li> </ul> |
