「竹林の小径」(中世地区)の改修内容

竹林をより身近に楽しめる施設改修

「松の洲浜」(中世地区)の改修内容

日本庭園の魅力向上について（松の洲浜の改修）

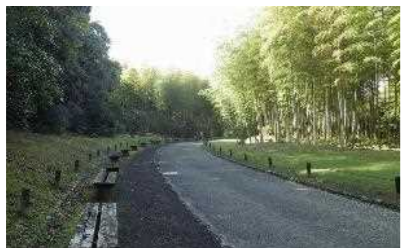
南側園路から東側 南側園路から西側

① 南側園路の改修

- ・園路幅が広く、竹に囲まれている感が薄い
- ・園路沿いの竹のボリューム感が不足
- ・カラスによる竹の更新阻害、乾燥による生育不良

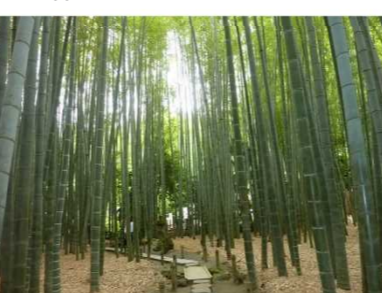
改修イメージ

- ・園路幅の縮小
- ・園路沿いに竹の追加植栽
- ・筥保護等による竹林範囲拡大

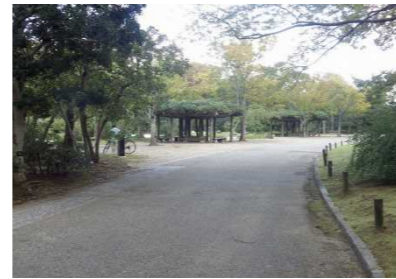
a 南側園路西側からの景観

・10周年記念事業で設置
・藤棚があることで、西側園路、東側園路からは洲浜が見えにくい
・六角形の形状と角材構造は、中世景観にはそぐわない
(中世に藤棚は存在しない)
