大阪府都市基盤施設維持管理技術審議会

第1回 河川等部会

《各施設の現計画の検証、課題と対応方針について》

(河川管理施設編【参考資料】)

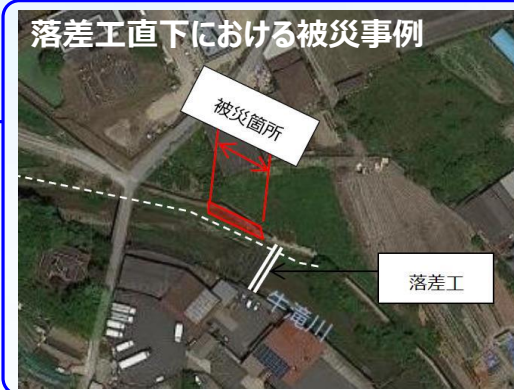
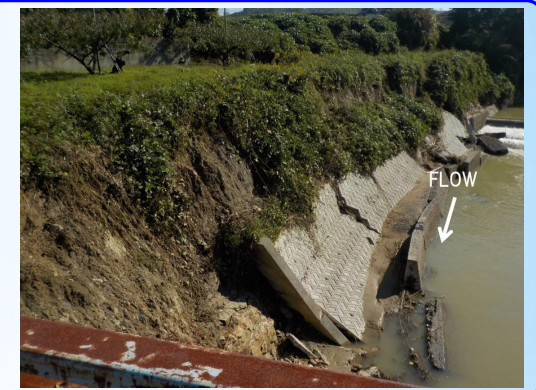
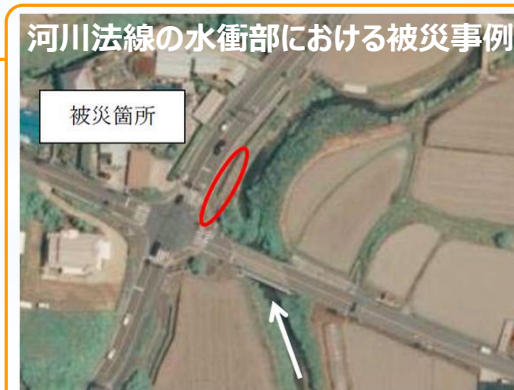
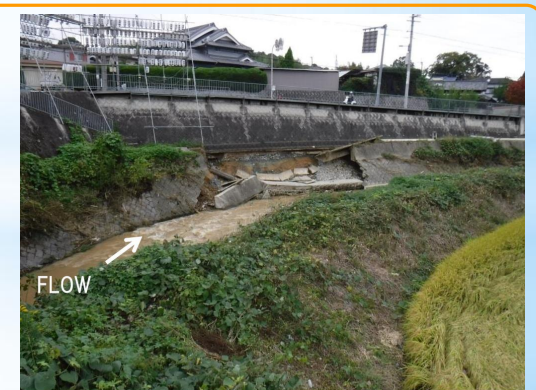
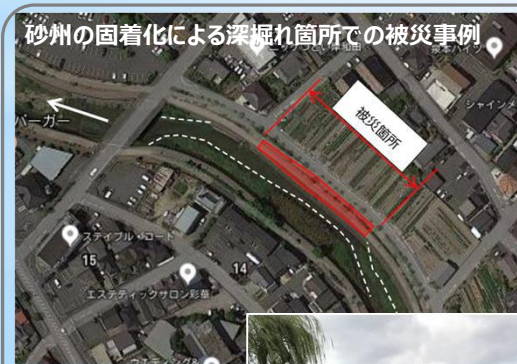
＜河床洗掘の要因内訳＞

○落差工直下や湾曲した河川法線の水衝部、河川法線は直線でも砂州固着により慢性的に深掘れしている箇所において、洪水による河床洗掘が原因となって護岸崩壊が生じている。

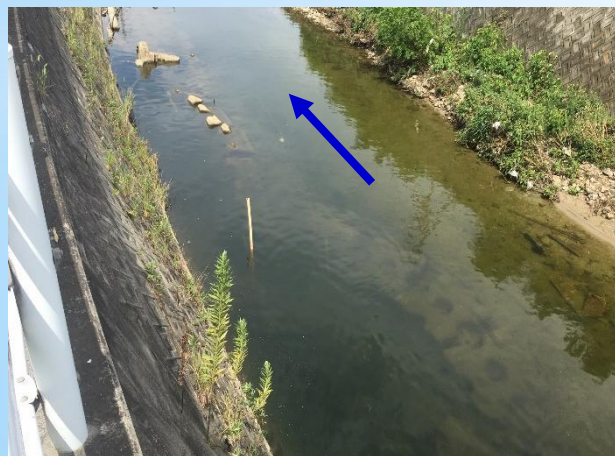
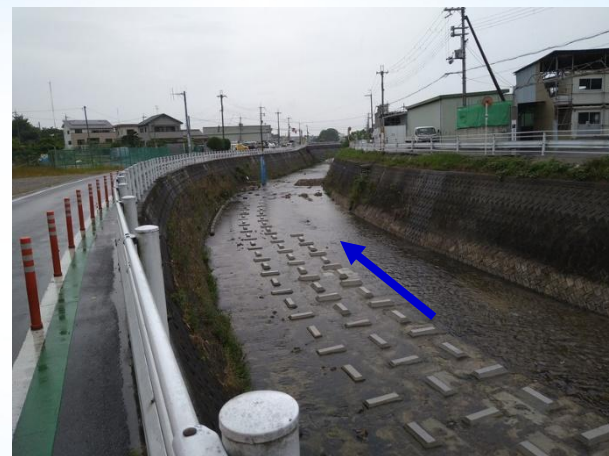
【河床低下対策工事の事例】

○護岸基礎周辺の河床の低下が進行した箇所において、根固工による河床低下対策を実施

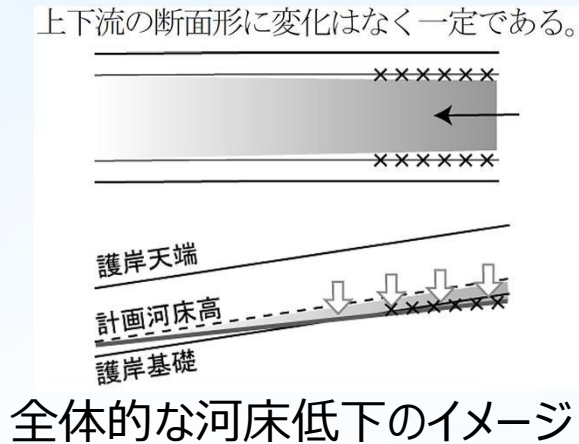
- 河床低下
- ・全般的な河床低下
 - ・局所洗堀

(出典) 美しい山河を守る災害復旧基本方針
砂州により水衝部が形成されており、水衝部付近から下流が洗掘されている。
