# 大阪府都市基盤施設維持管理技術審議会

## 第1回 河川等部会

《各施設の現計画の検証、課題と対応方針について》  
(下水道施設編【本編】)

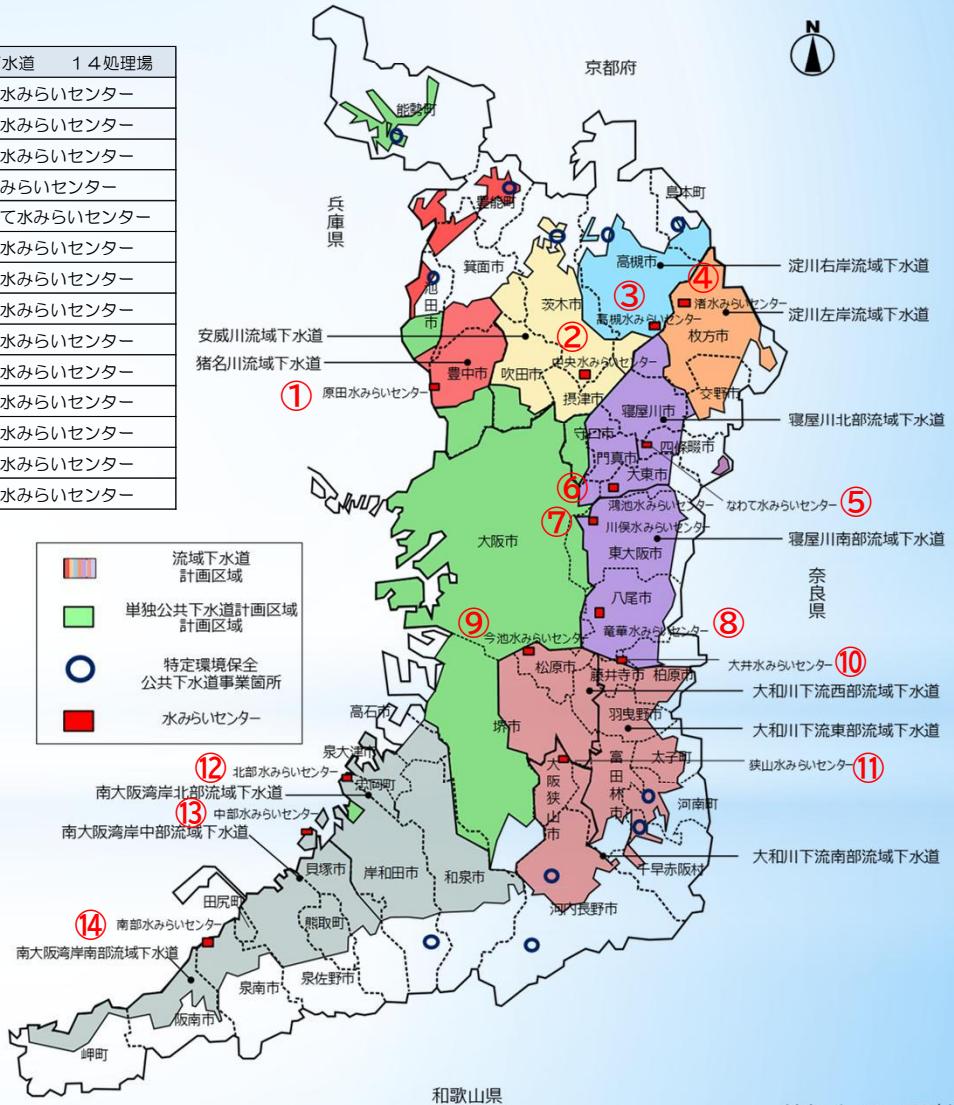
流域下水道	14処理場
① 原田水みらいセンター	
② 中央水みらいセンター	
③ 高槻水みらいセンター	
④ 渚水みらいセンター	
⑤ なわて水みらいセンター	
⑥ 鴻池水みらいセンター	
⑦ 川俣水みらいセンター	
⑧ 竜華水みらいセンター	
⑨ 今池水みらいセンター	
⑩ 大井水みらいセンター	
⑪ 狹山水みらいセンター	
⑫ 北部水みらいセンター	
⑬ 中部水みらいセンター	
⑭ 南部水みらいセンター

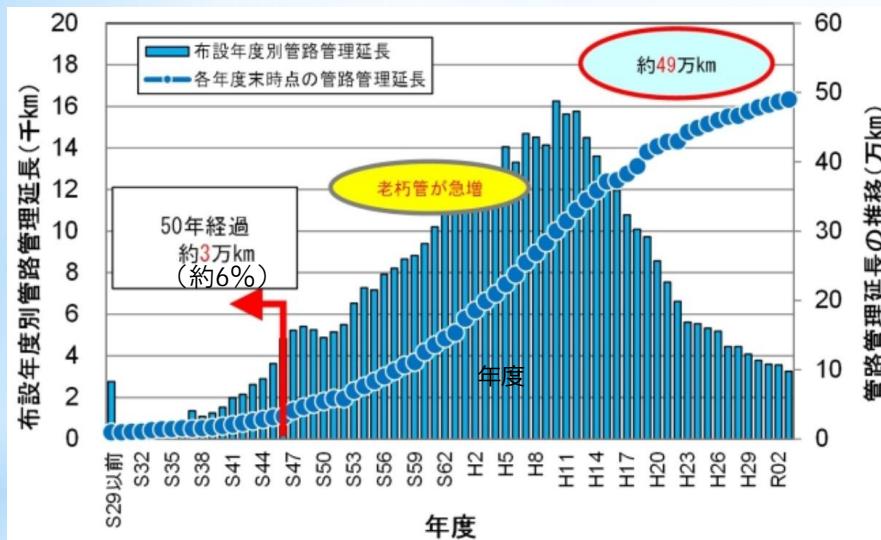
全国の下水道幹線 年度別施工延長（R3末）

全国の状況と同じく、高齢化施設が増加

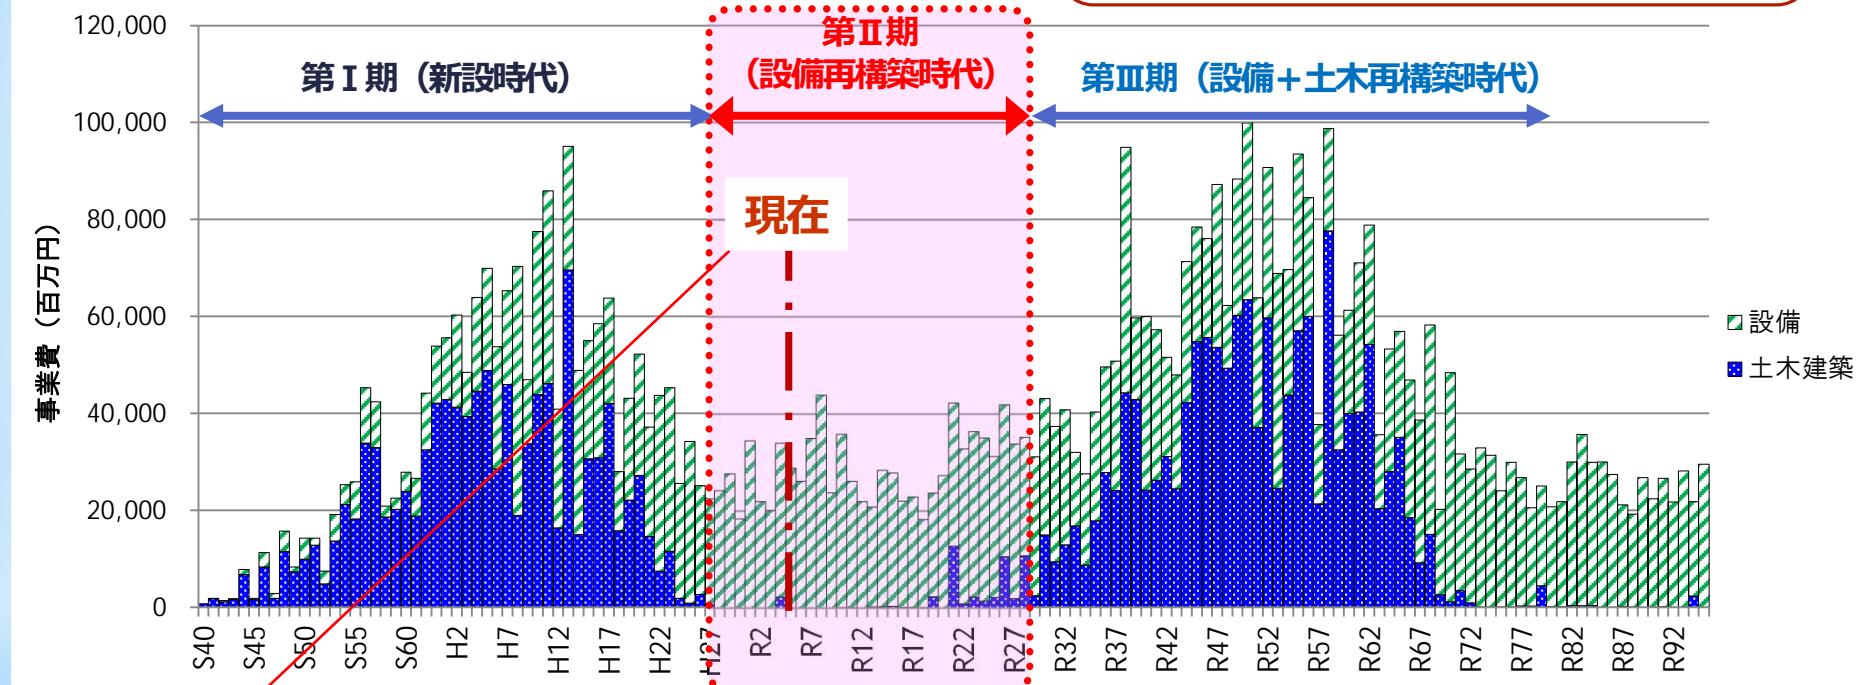
第Ⅱ期建設需要への対応（設備再構築時代への突入）

事業費は資産台帳の取得価格をベースとする  
完成年度から標準耐用年数の1.5倍経過時点で改築更新  
事業費は完成年度に一括計上(年割無し)  
テフレーターは見込みず  
(ただし、土木施設は撤去費を含んでいる。)

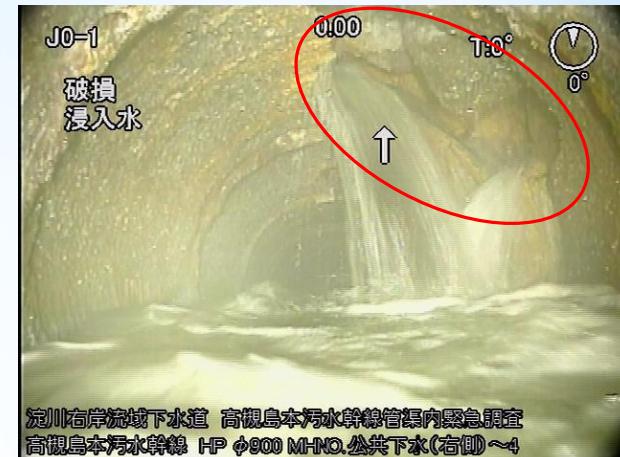
### ① 高槻島本污水幹線

○平成30年6月18日

大阪北部地震の影響で破損し、管渠内に浸入水が発生し、道路陥没が発生した

⇒平成28年度の管渠調査により、管渠の腐食を発見。  
平成30年度より対策実施の方針であった。

平成30年度の大坂北部地震後、緊急点検として路上の目視確認を実施し、異常の有無を確認していたが、約1ヶ月後に道路陥没事故が発生した（当該管渠の劣化状況は事前に把握出来ていた）。

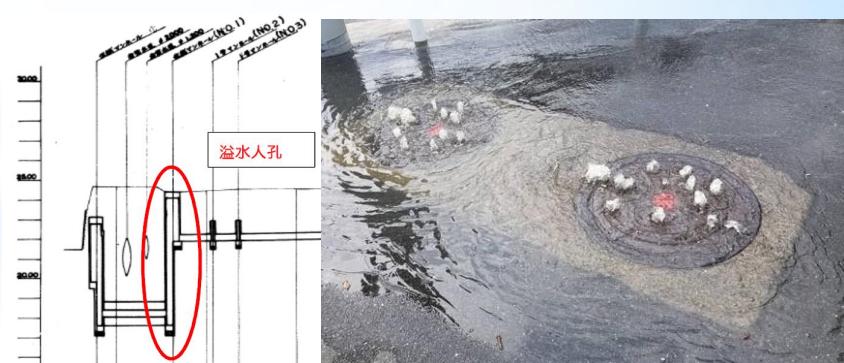
### ② 香里枚方幹線

○令和2年4月2日

伏越し上流のマンホールから汚水溢水が発生した

⇒伏越し部は常時満水状態であるため、腐食が  
発生しにくい場所として、点検対象から外していた。

伏越し管は常時満水状態となるため、腐食に対して有効であることから点検対象から外していた。

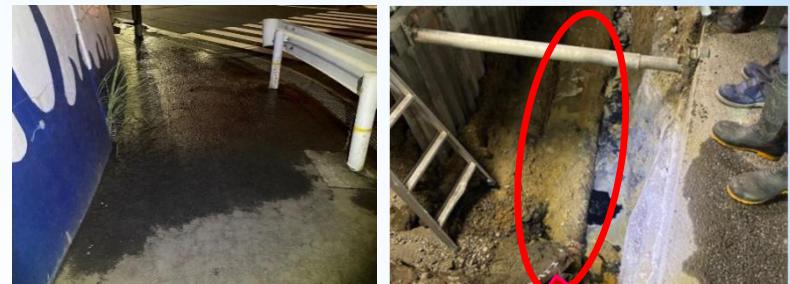
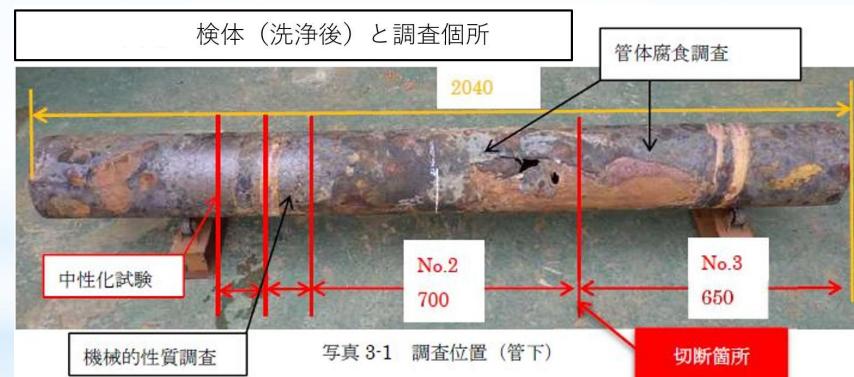
### ③ 磯ノ上送泥管

○令和4年8月5日

- ・道路上で漏泥を確認
- ・掘削したところ管下部に亀裂を確認

⇒検証の結果、土壤の影響による管外面の腐食と判明。

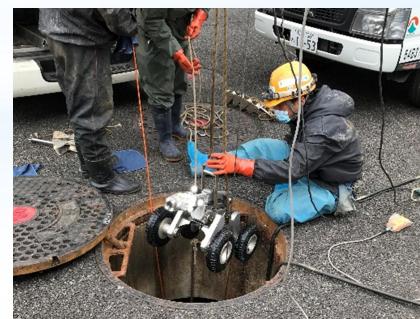
詳細点検状況  
(TVカメラ調査)

詳細点検 (調査) 方法	管径	(参考) 大阪府延長	備考
TVカメラ調査	Φ1100未満	99km	
目視調査	Φ1100以上	470km	BOXカルバート等含む

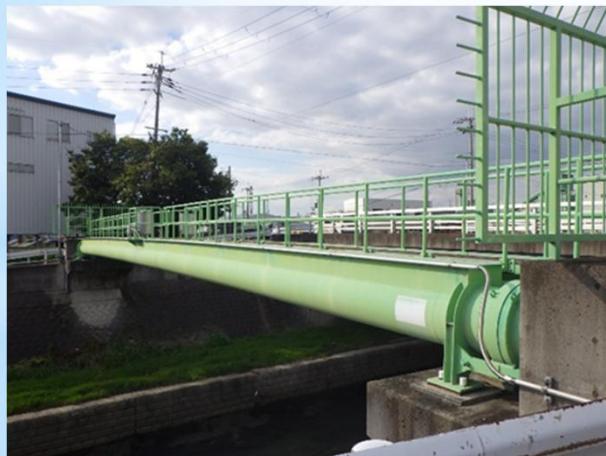
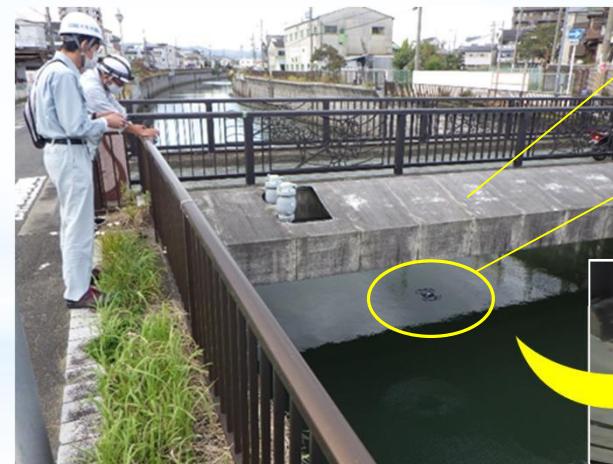
化粧カバー

これを受け、10月5日から26日にかけて、流域下水道施設にかかる水管橋部の緊急点検を実施（全23か所、総スパン長約1km）。 ⇒すべて異状なしを確認

※通常時は、管渠パトロール（年2回以上）において、目視点検を実施。

※本事故を契機に、ドローンを活用した不可視部分の点検を、年1回以上実施。

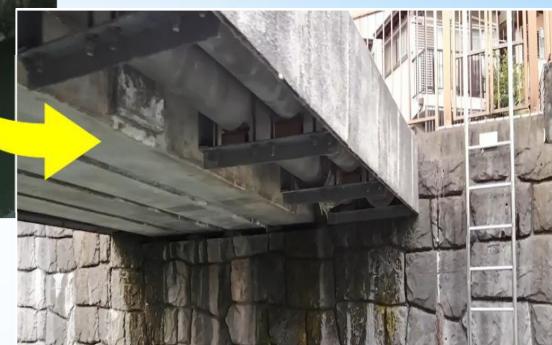
ドローンの映像

地上からの目視が困難な部分にはドローンを活用

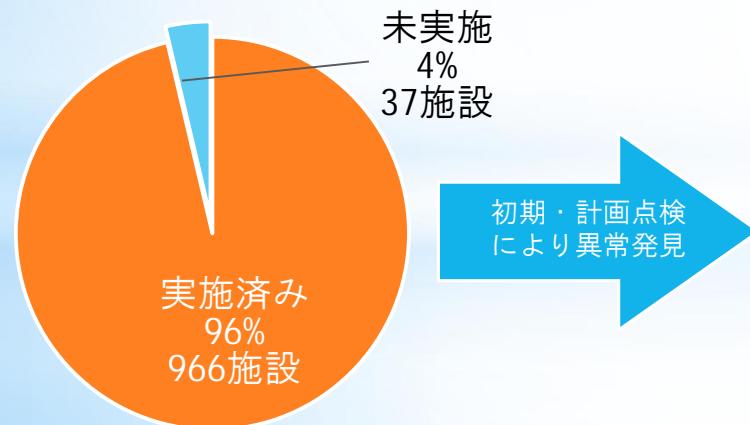
初期点検・計画点検実施状況（R4末時点）

未実施施設は、常時水没している箇所等であり、  
その対策について、今回の改訂で検証する。

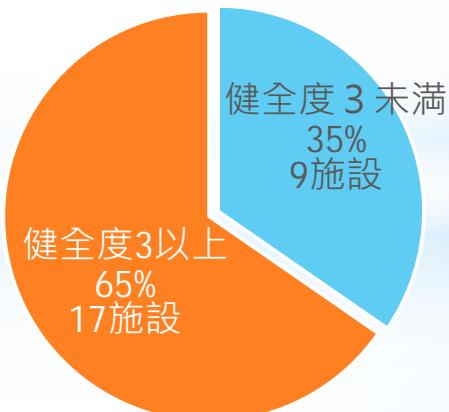
詳細点検結果（R4末時点）

健全度3未満の9施設は、防食塗装、蓋等の土木付帯施設の劣化等によるもの。

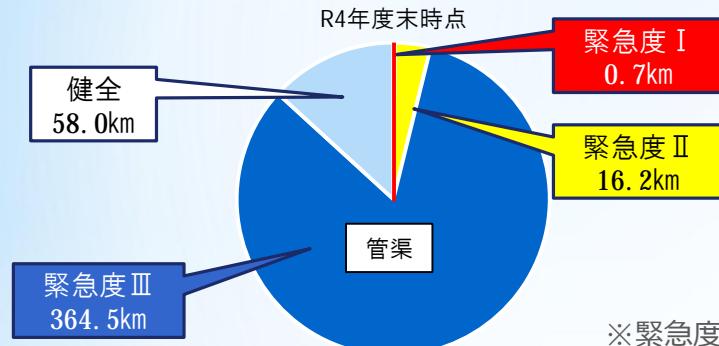
【管渠緊急度判定結果：調査対象延長481.3km※】※10年未経過管等を除く延長

緊急度 I	重度	速やかに措置が必要
緊急度 II	中度	簡易な対応により措置を5年末満まで延長できる
緊急度 III	軽度	簡易な対応により措置を5年以上に延長できる

※緊急度 I : 0.7kmはR6対策完了。今後、緊急度 II の対策を実施していく

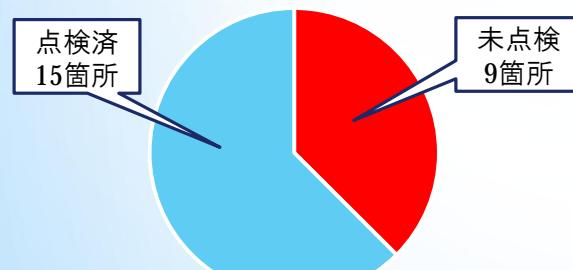
#### 伏越し管の点検調査状況 (R4末)

※未点検箇所は9箇所は何れもR6年度に調査委託を発注予定

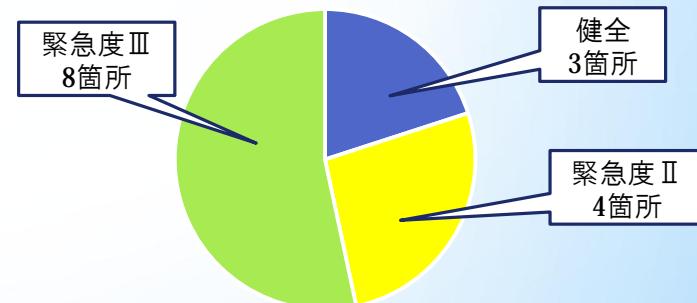
#### 点検済15箇所の緊急度判定結果

※緊急度 II の4箇所については、いずれも腐食は無く、部分的な浸入水等による判定であった

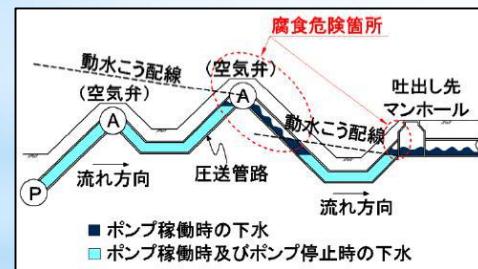
硫酸腐食の危険推定箇所（圧送管路内に存在する空気だまり）を机上スクリーニングで抽出

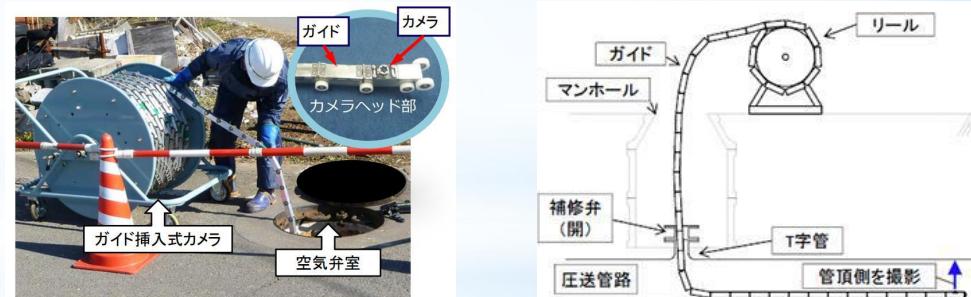
カメラと照明を搭載したガイド插入式カメラを使って圧送管路内の硫酸腐食状況を調査

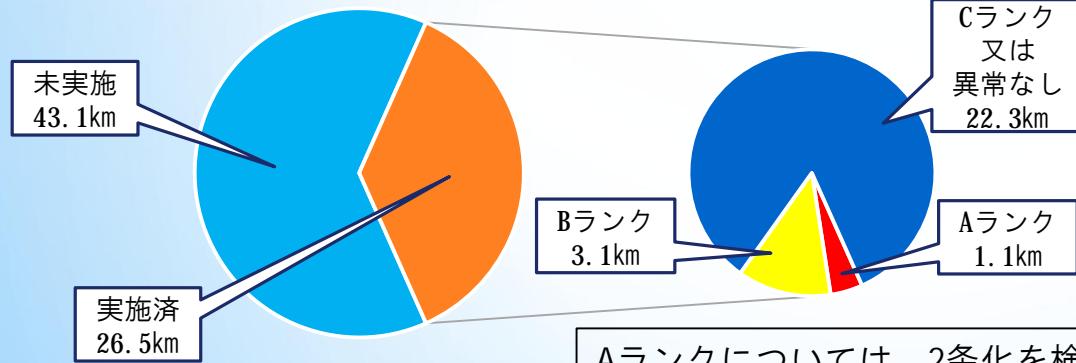
##### 【府内圧送管調査状況（R2年度より点検開始）

劣化度	管内面状況
Aランク（重度）	鉄部腐食あり
Bランク（中度）	モルタルライニング表面が部分的に変色、腐食発生
Cランク（軽度）	— *1)
異常なし	モルタルライニング表面が全面均一 *2)

\*1) Cランクは、実証研究で確認されなかったこと、また、モルタルライニングの軽微な変色と汚れとの見分けが困難なため、設定せず。

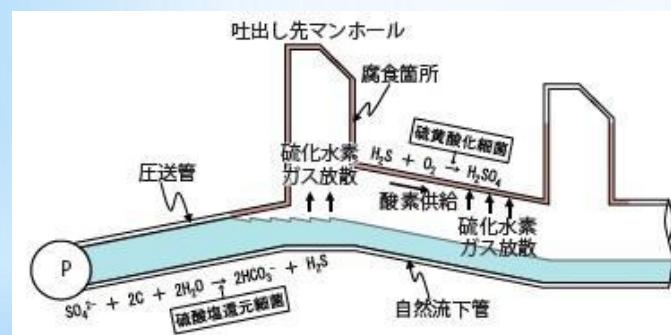
圧送管吐出し先

【平成27年下水道法改正】 「腐食するおそれが大きい排水施設」については5年に1回以上の頻度で点検すること

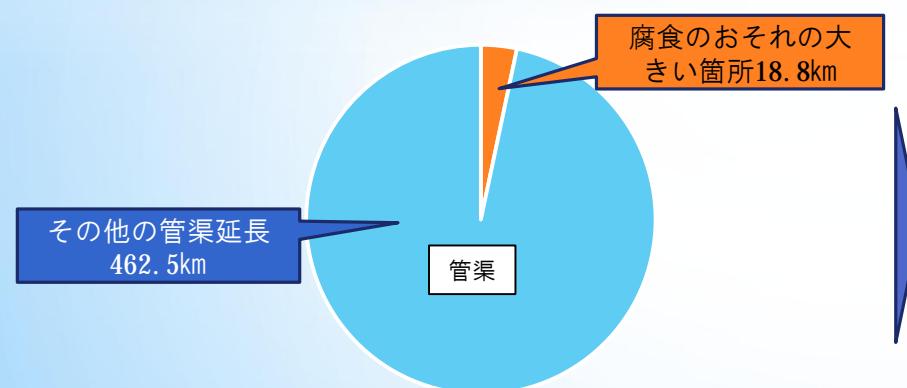
【大阪府流域下水道の「腐食のおそれの大きい箇所」】

- 平成27年度以降、点検調査で発見された腐食のおそれの大きい箇所の「緊急度Ⅰ」は0.8km
- これらの箇所は対策工事を実施済み

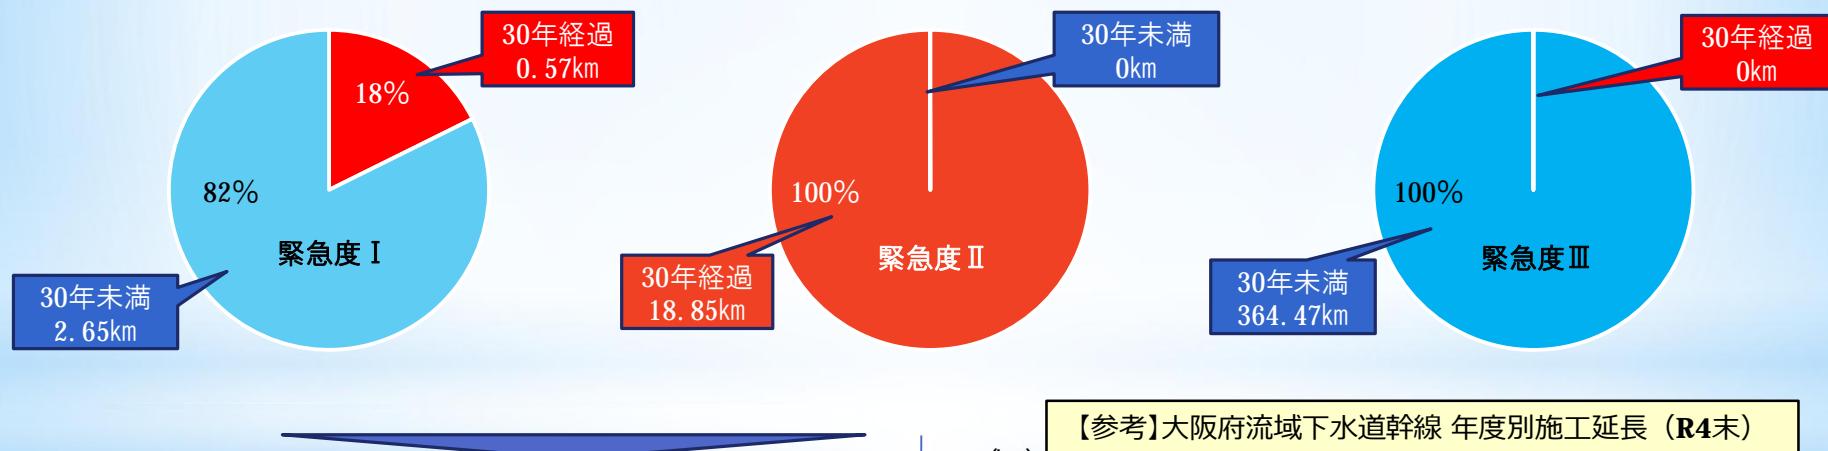
【各緊急度毎の30年経過管の割合※】 ※各緊急度の延長には、対策工事済みの延長を含む

- 緊急度 I : 30年経過管の割合は約2割となっており、全体の割合約6割と比較して少ない
- 緊急度 II : 30年経過管が100%となっている
- 緊急度 III : 30年未満の管が100%となっている

【結論】 現状のデータによる適切な設定は困難であるため、維持管理情報を蓄積した上で、適切な経過年数による頻度設定を検討していく

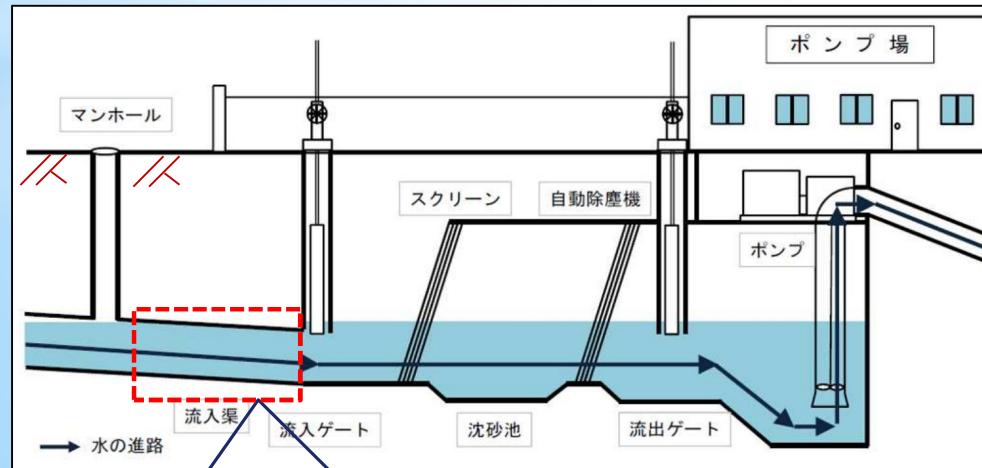
##### 【土木構造物（水槽）】

処理場・ポンプ場の常時水没している水槽構造物では、点検が出来ていない、または気層部の点検しか出来ていない施設がある。

下水が処理場に流入する直前の施設である  
流入渠は、満水に近い状態であり、また、  
代替施設が無い

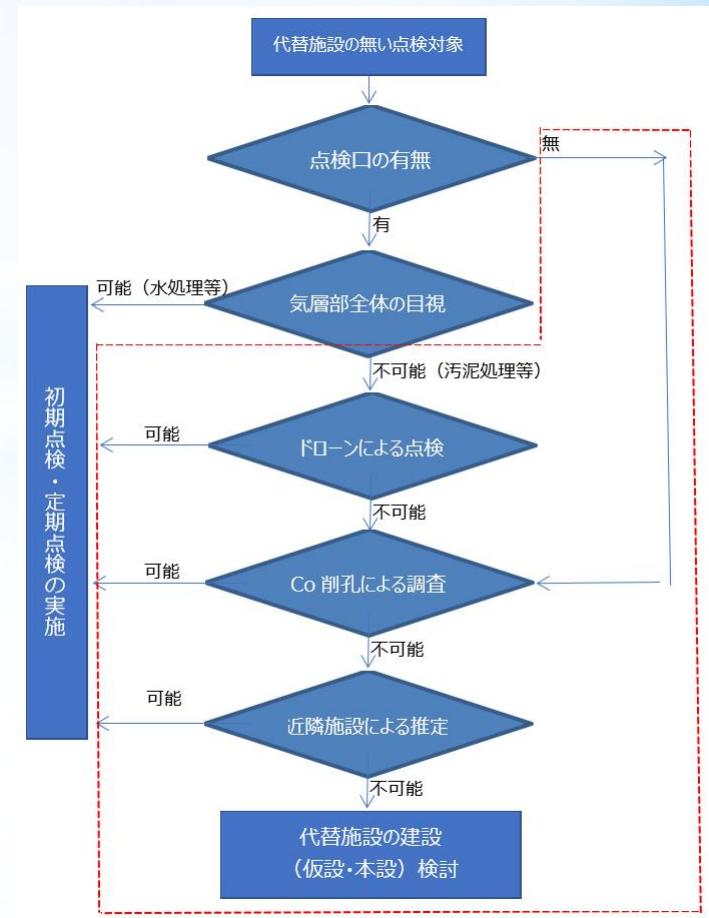
土木構造物(水槽構造物等)における点検業務の標準的なフローは次に示すものを基本とする。

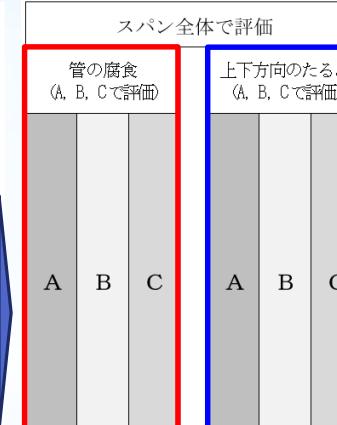
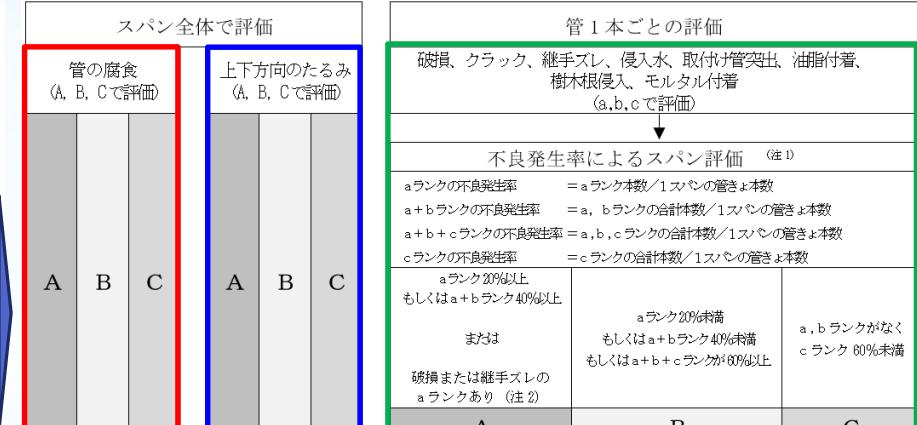
項目	ランク	A	B	C
	管の腐食	鉄筋露出状態	骨材露出状態	表面が荒れた状態
上下方向のたるみ	管きょ内径700mm未満	内径以上	内径の1/2以上	内径の1/2未満
	管きょ内径700mm以上1650mm未満	内径の1/2以上	内径の1/4以上	内径の1/4未満
	管きょ内径1650mm以上3000mm以下	内径の1/4以上	内径の1/8以上	内径の1/8未満

項目	ランク	a	b	c
	管の破損及び軸方向クラック	欠落	軸方向のクラックで幅2mm以上	軸方向のクラックで幅2mm未満
管の円周方向クラック	鉄筋コンクリート管等	軸方向のクラックで幅5mm以上		
	陶管	欠落	軸方向のクラックが管長の1/2未満	—
管の継手ズレ	鉄筋コンクリート管等	円周方向のクラックで幅5mm以上	円周方向のクラックで幅2mm以上	円周方向のクラックで幅2mm未満
	陶管	円周方向のクラックでその長さが円周の2/3以上	円周方向のクラックでその長さが円周の2/3未満	—
浸入水	噴き出している	流れている	にじんでいる	
取付け管の突出し	本管内径の1/2以上	本管内径の1/10以上	本管内径の1/10未満	
油脂の付着	内径の1/2以上閉塞	内径の1/2未満閉塞	—	
樹木根侵入	内径の1/2以上閉塞	内径の1/2未満閉塞	—	
モルタル付着	内径の3割以上	内径の1割以上	内径の1割未満

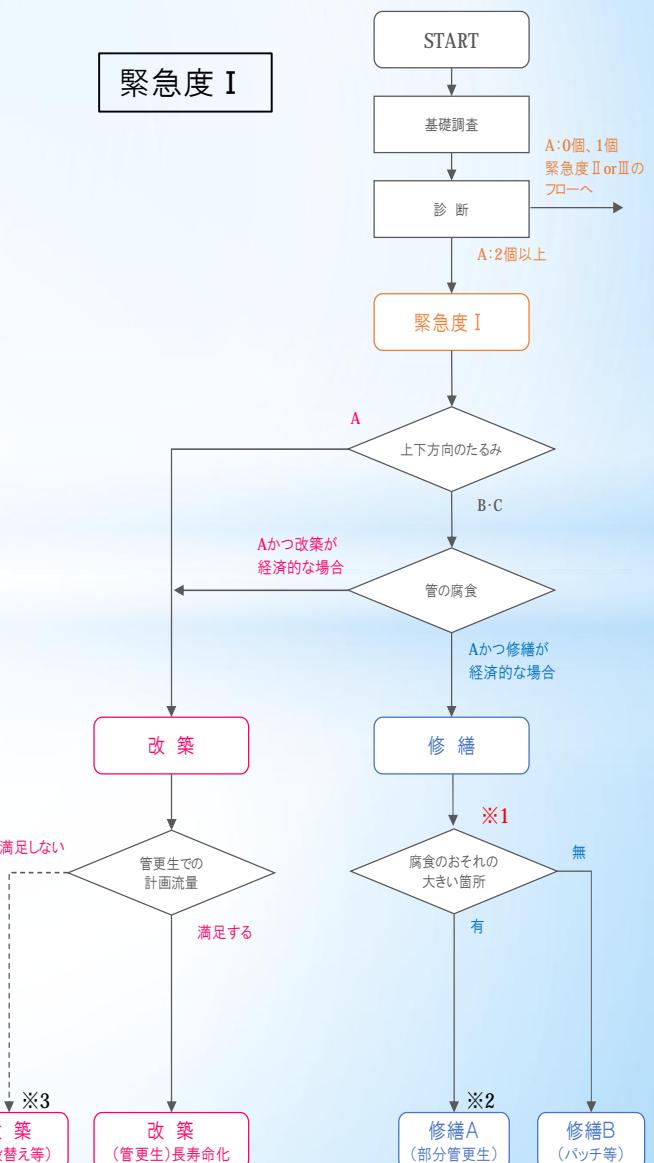
調査判定基準で、管1本ごとに評価するものを「不良発生率」としてまとめる。このうち、判定の対象とする項目を破損・クラック・管の継手ずれ・浸入水の4項目のみとし、それ以外の項目については、陥没の恐れない（もしくは該当しない）ため、判定の対象外とする。

さらに、不良発生率がA判定のスパン（破損a、継手ずれaがあるスパンは不良発生率がBまたはCであってもA判定と同等とする。）において、上記4項目のaランクについては「修繕」を行い、それ以外のランクについては「経過観察」とする。

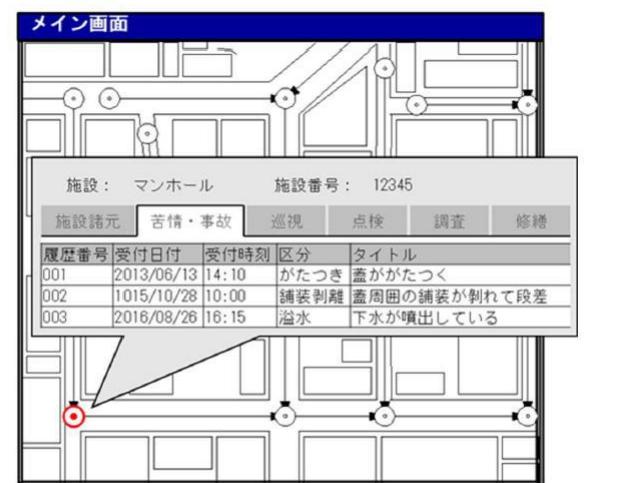
《記載案》下水道台帳システムに追加する維持管理情報（抄）と閲覧イメージ

○維持管理情報等は、「維持管理情報等を起点としたマネジメントサイクル確立に向けたガイドライン(管路施設編)-2020年度版-(国土交通省)に基づきデータ項目・形式を標準化
