## 5-1 ダイオキシン類追跡調査結果

令和元年度に地方独立行政法人大阪府立環境農林水産総合研究所等と連携して、4河川（恩智川、平野川、玉串川、三箇牧水路）で追跡調査を実施しました。その結果は、次のとおりです。

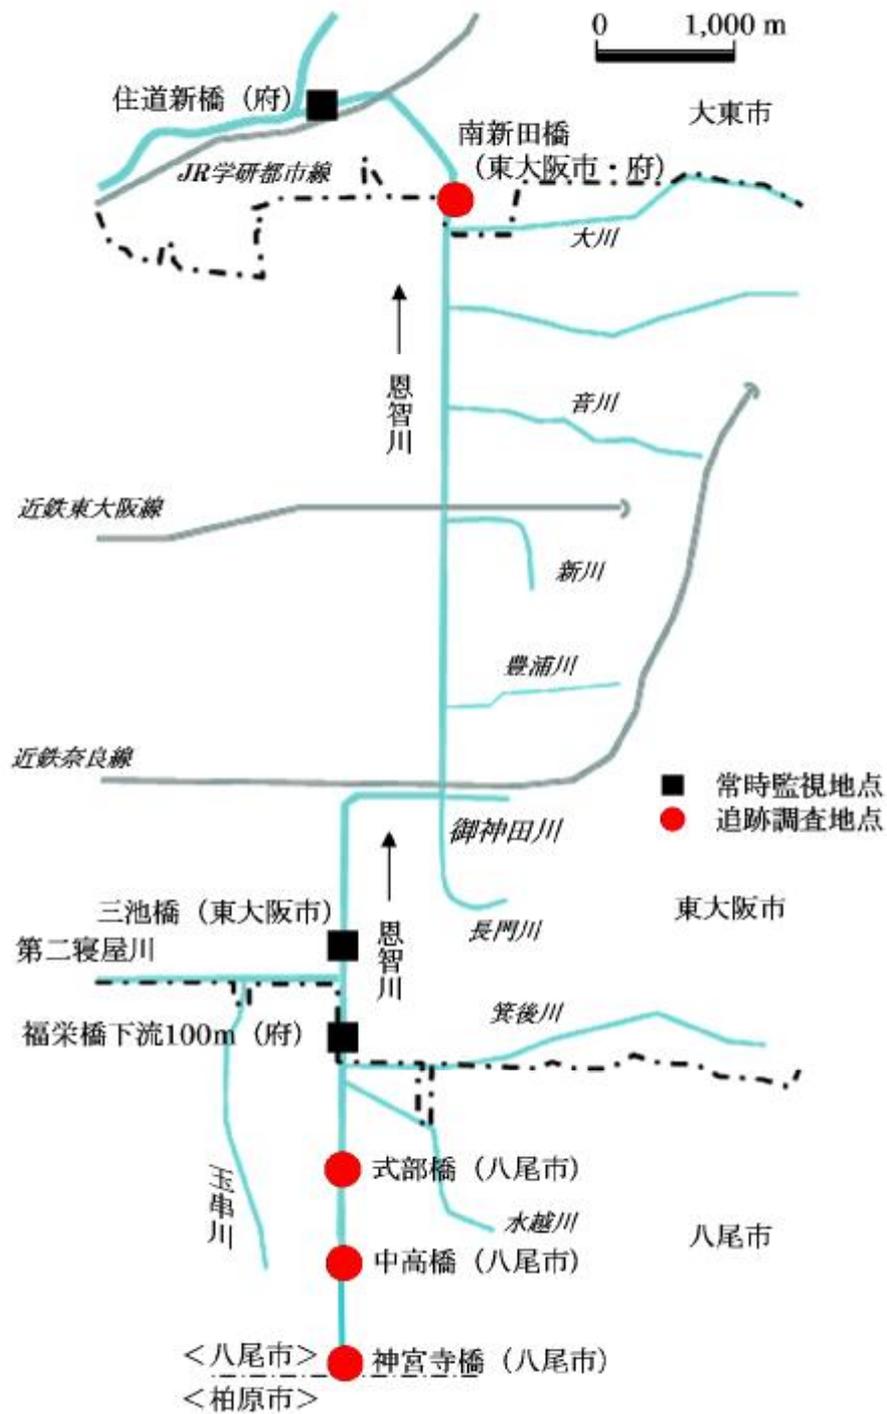
図1 恩智川追跡調査地点図

平成28年度の常時監視で水質の環境基準を超過した「住道新橋」の上流側に位置する4地点（「南新田橋」、「式部橋」、「中高橋」、「神宮寺橋」）において、東大阪市及び八尾市と連携して水質調査を行いました（図1）。

令和元年度は、式部橋（八尾市）、中高橋（八尾市）において環境基準を超過しました。その他の地点については、環境基準の超過はありませんでした（表1）。

南新田橋上流の八尾市域については、八尾市により秋季に「中高橋」、「中高橋流入水路」、「ひらなべ橋」、「神宮寺橋」において水質調査を実施し、「中高橋」にて底質調査を行います。

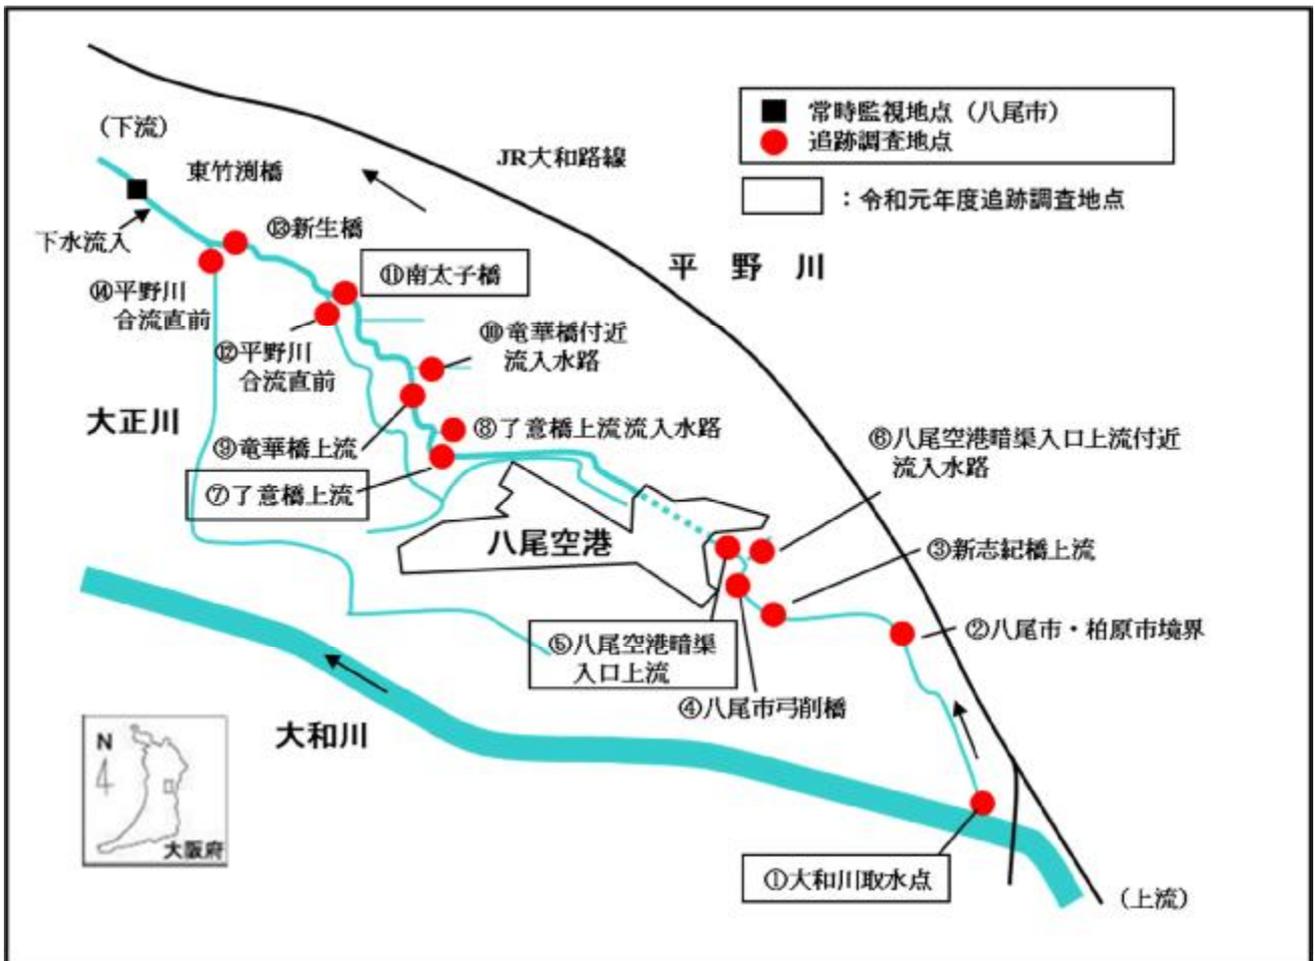
図 2 平野川追跡調査地点図

「東竹渚橋」上流側において過去に環境基準を超過した地点を中心に、4 地点（「①大和川取水点」、「⑤八尾空港暗渠入口上流」、「⑦了意橋上流」、「⑪南太子橋」）において水質濃度の推移を監視することを目的に調査を行いました（図 2）。

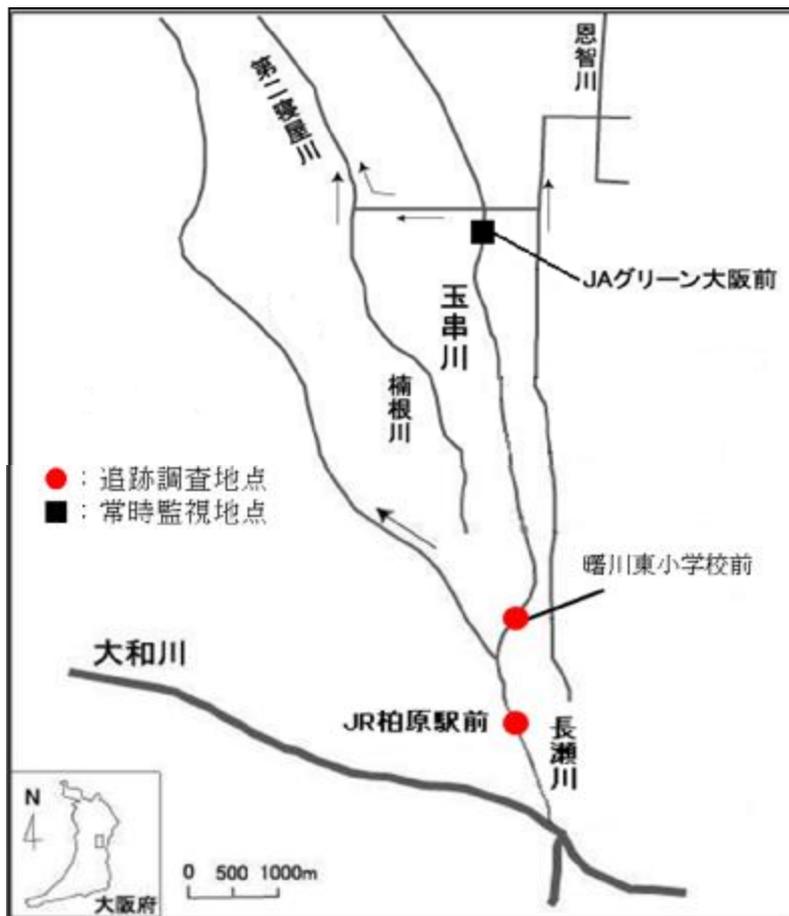
図3 玉串川追跡調査地点図

令和元年度の常時監視で水質の環境基準を超過した「JA グリーン大阪前」のほか、その上流側に位置する「曙川東小学校前」において、八尾市が水質調査を行いました（図3）。

「曙川東小学校前」上流の柏原市域については、大阪府が秋季及び冬季に「堂島北橋」、「西側水路」、「東側水路」において水質調査及び底質調査を実施します。

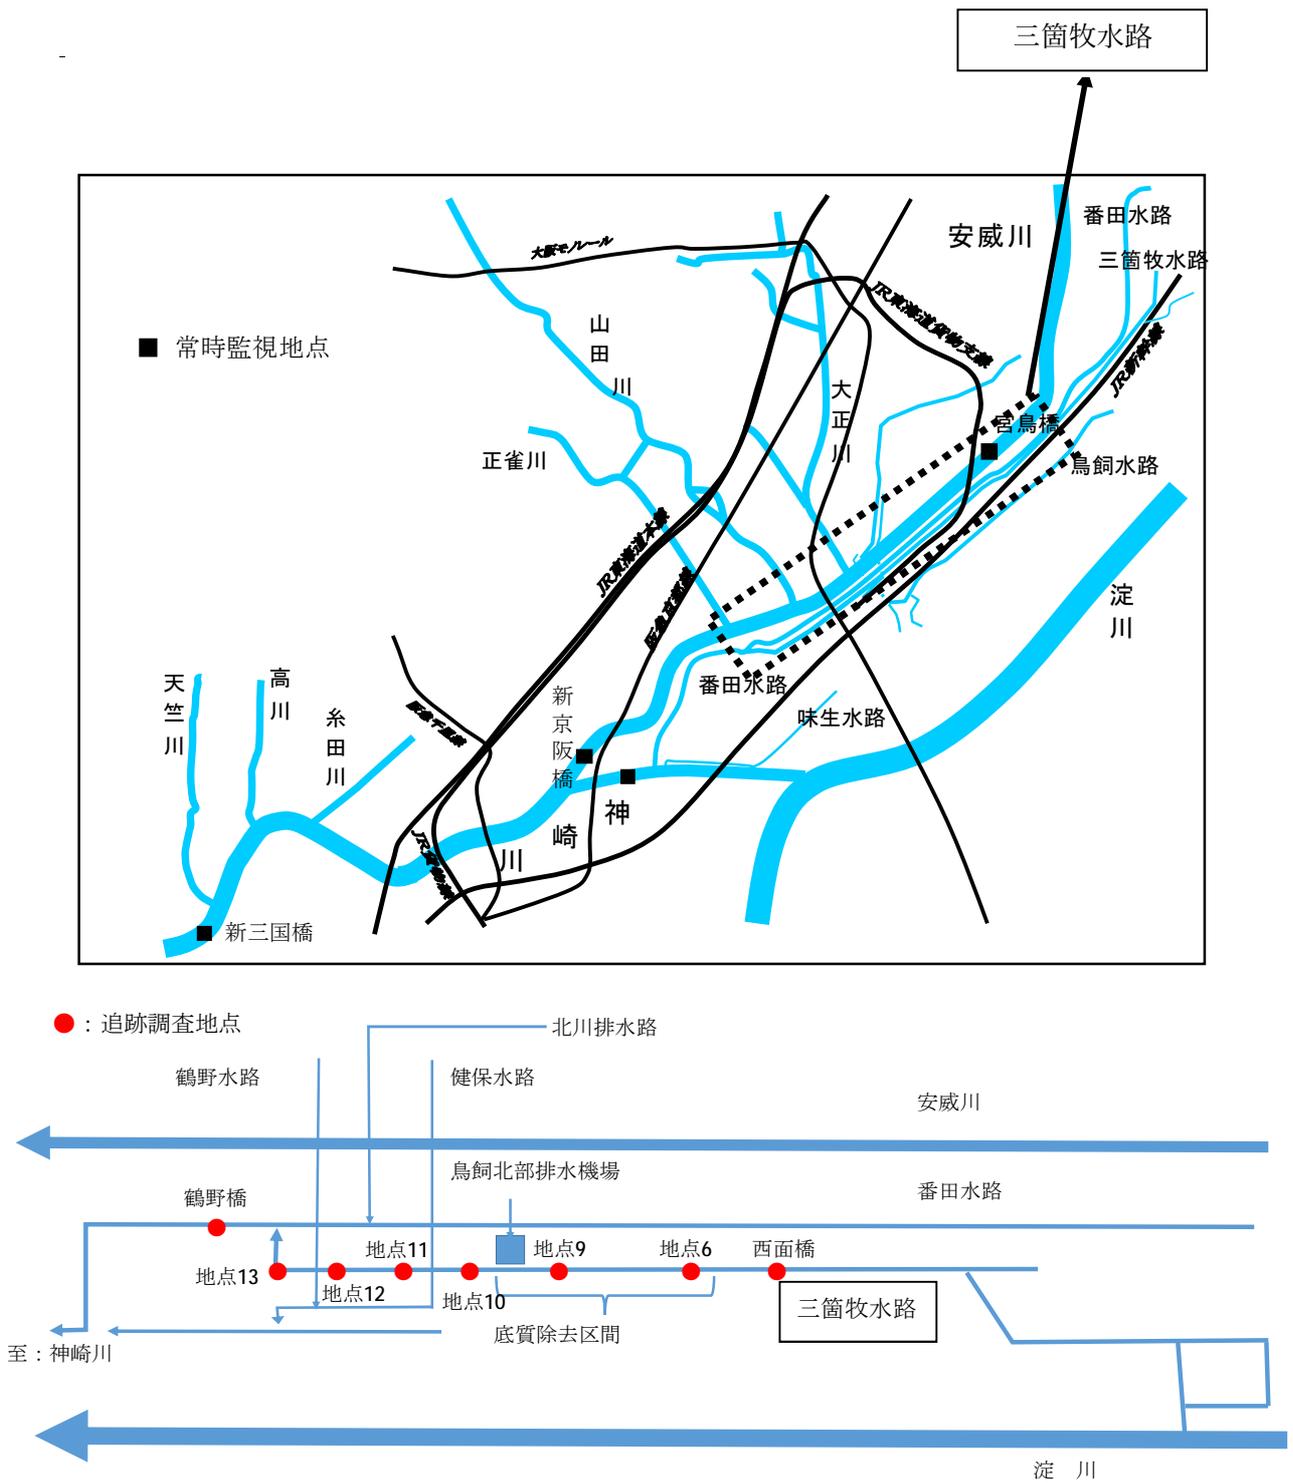
図4 三箇牧水路底質除去区間及び追跡調査地点図

常時監視地点である神崎川「新三国橋」については、調査を開始した平成 12 年度以降、水質環境基準の超過がみられたことから、平成 13 年度から原因究明のための追跡調査を実施し、平成 17 年度に神崎川水域・番田水路上流の三箇牧水路に、高濃度のダイオキシン類を含有する底質の存在が判明しました。そこで、平成 18 年度に、図 4 に示す「鳥飼北部排水機場」より上流の高濃度区間において、底質除去工事（工事期間：平成 18 年 10 月～平成 19 年 3 月）を実施しました。

底質除去工事後の経過を監視するために、6 地点(西面橋、地点 6、9、12、13、番田水路(鶴野橋))で水質を、6 地点(地点 6、9、10、11、12、13)で底質の調査を実施しました(図 4)。

水質については、秋季及び冬季の調査において地点 9 で環境基準値を超過したものの、その他の地点については、環境基準値の超過はありませんでした(表 4)。底質については、地点 6 では、対策後は、平成 24 年度(240pg-TEQ/g)以外は基準以下であり、改善が確認されています。地点 9 では、対策前で 3,100pg-TEQ/g 及び 4,800pg-TEQ/g でしたが、令和元年度は環境基準を超過したものの、対策前の濃度に比べ低い値であり、対策後の改善が確認されています。また、その下流部(地点 10、11、12、13)の底質についても、経過観察を実施してきました。令和元年度は環境基準を超過しましたが、平成 18、19 年度の調査結果に比べ濃度は低い値になりました(表 5)。
