大阪府都市基盤施設維持管理技術審議会

第1回 河川等部会

《各施設の現計画の検証、課題と対応方針について》

(河川管理施設編【参考資料】)

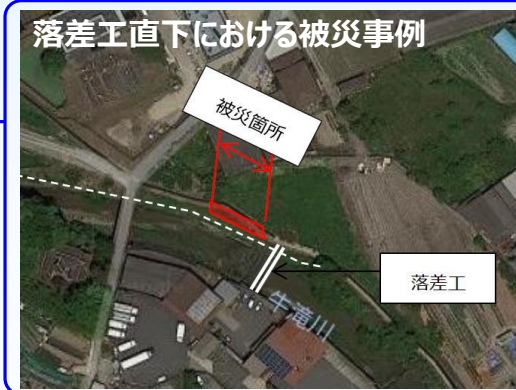
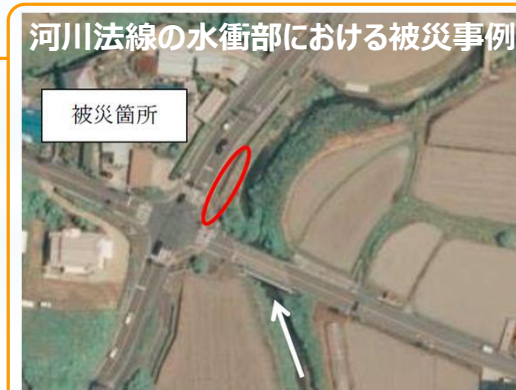
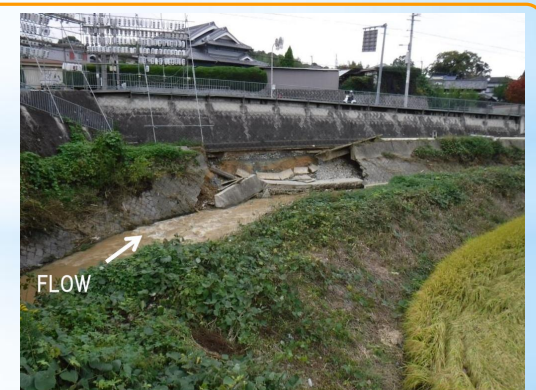
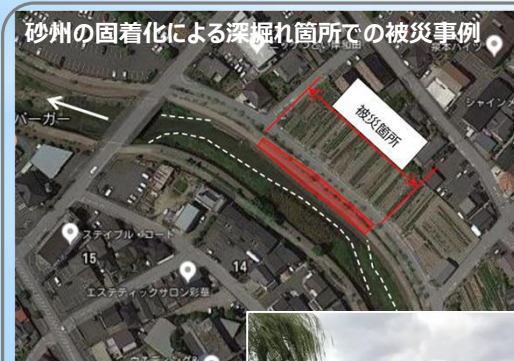
＜河床洗掘の要因内訳＞

【河床洗掘を要因とした護岸の被災状況について】

○落差工直下や湾曲した河川法線の水衝部、河川法線は直線でも砂州固着により慢性的に深掘れしている箇所において、洪水流による河床洗掘が原因となって護岸崩壊が生じている。

○次期計画では、河床低下区間はもとより堆積傾向区間や安定区間であっても、日常点検等により河床洗掘の発生が予見される箇所については、その上下流の河道特性を踏まえた効果的な対策を講じていく。

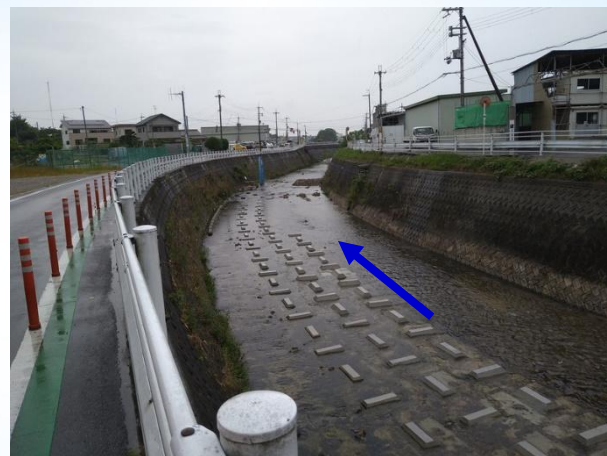
【河床低下対策工事の事例】

○護岸基礎周辺の河床の低下が進行した箇所において、根固工による河床低下対策を実施
