石綿飛散防止対策の取組事例の紹介

～アスベストアナライザーの活用等～

豊中市環境部環境指導課環境保全係

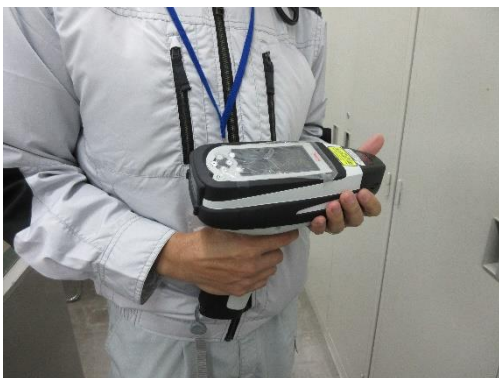
アスベストアナライザーの使用実績

全立入件数	アスベストアナライザー 使用件数	検出件数
令和4年度	148	9	1
令和5年度	99	11	5
令和6年度	46	2	0

○アスベストアナライザーによる測定は、現場に事前調査書面や掲示看板が無く、石綿含有建材の状況がわからない場合に、情報を得る手段となる。

○アスベストアナライザーによる測定結果の取り扱いは、「未検出」でも**石綿無**とならず、「検出された場合」も**みなし含有**に該当するため、正確な測定とまではいかない。使用する際は、現場責任者に説明をした上で了承を得る必要がある。
