# 大阪湾圏域広域処理場整備 事業に係る環境監視結果

平成 1 4 年 度 報 告 書

平成 1 5 年 1 0 月

大阪湾圏域広域処理場整備事業に係る  
大阪府域環境保全協議会

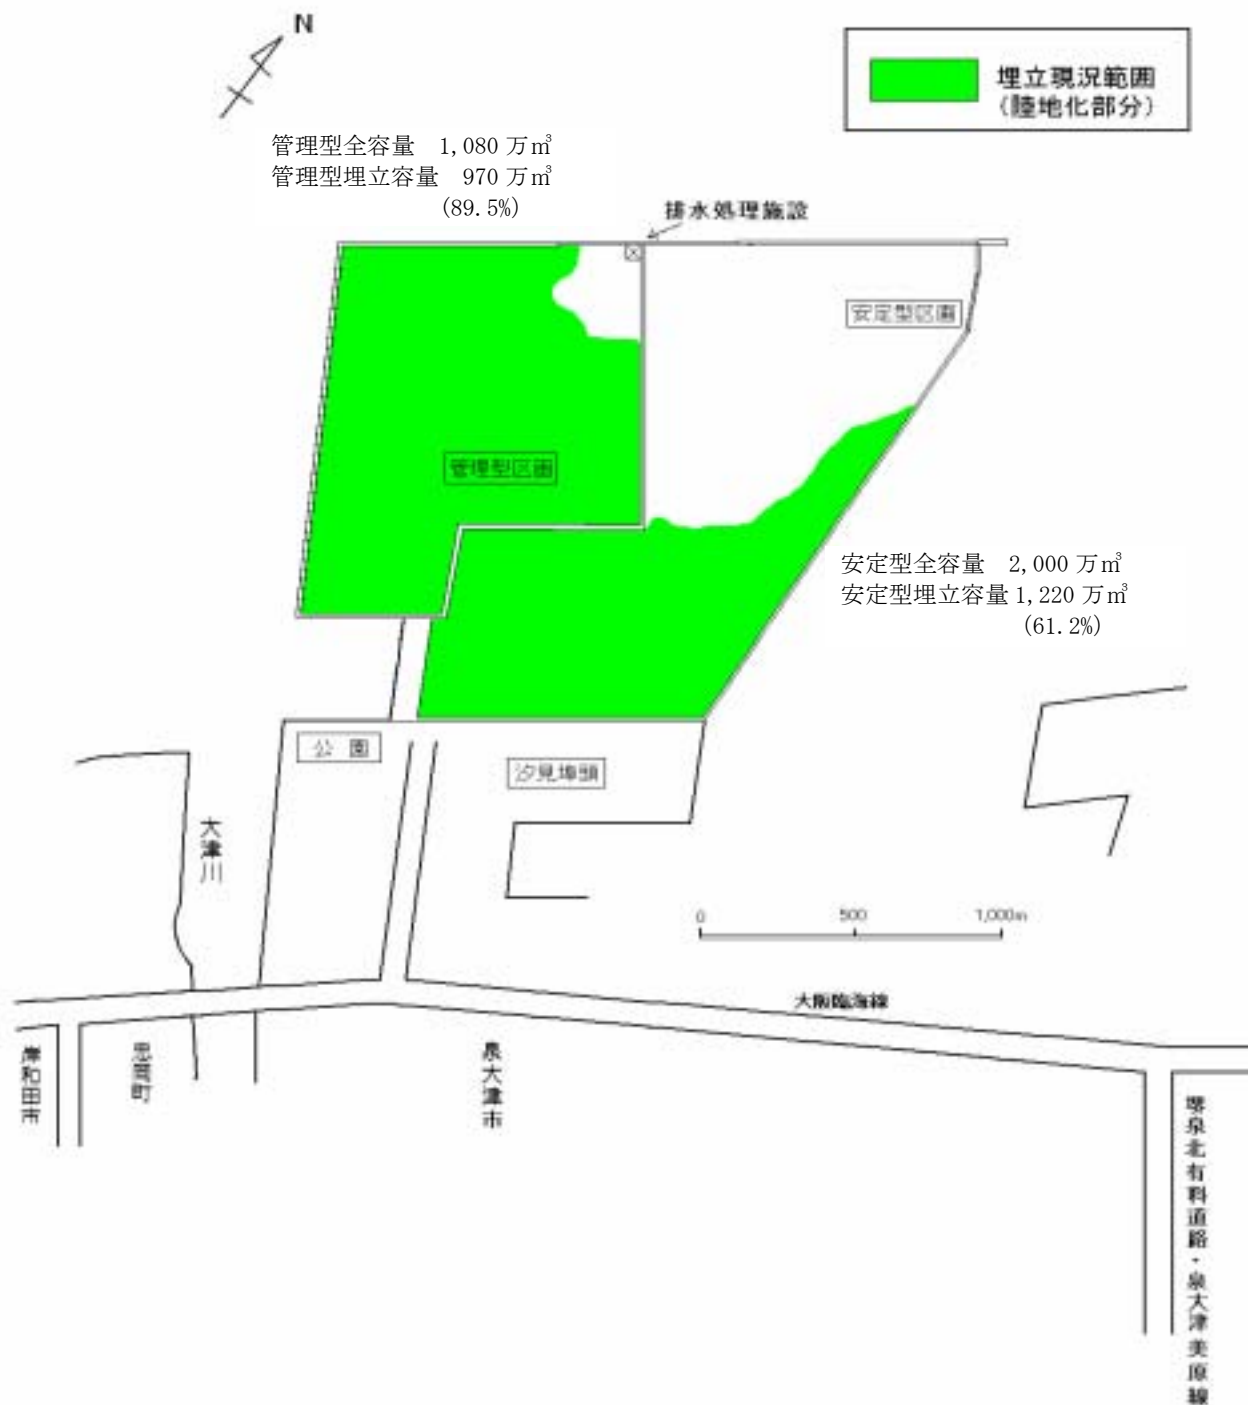
図 2-1-5 埋め立て進捗状況図 (平成 15 年 3 月末現在)

平成 15 年 3 月末現在の埋立実施状況は下図のとおりである。

埋立容量から埋立進捗率を見ると、管理型区画では計画容量 (1,080 万 m<sup>3</sup>) の 89.5%、安定型区画では計画容量 (2,000 万 m<sup>3</sup>) の 61.2%であった。

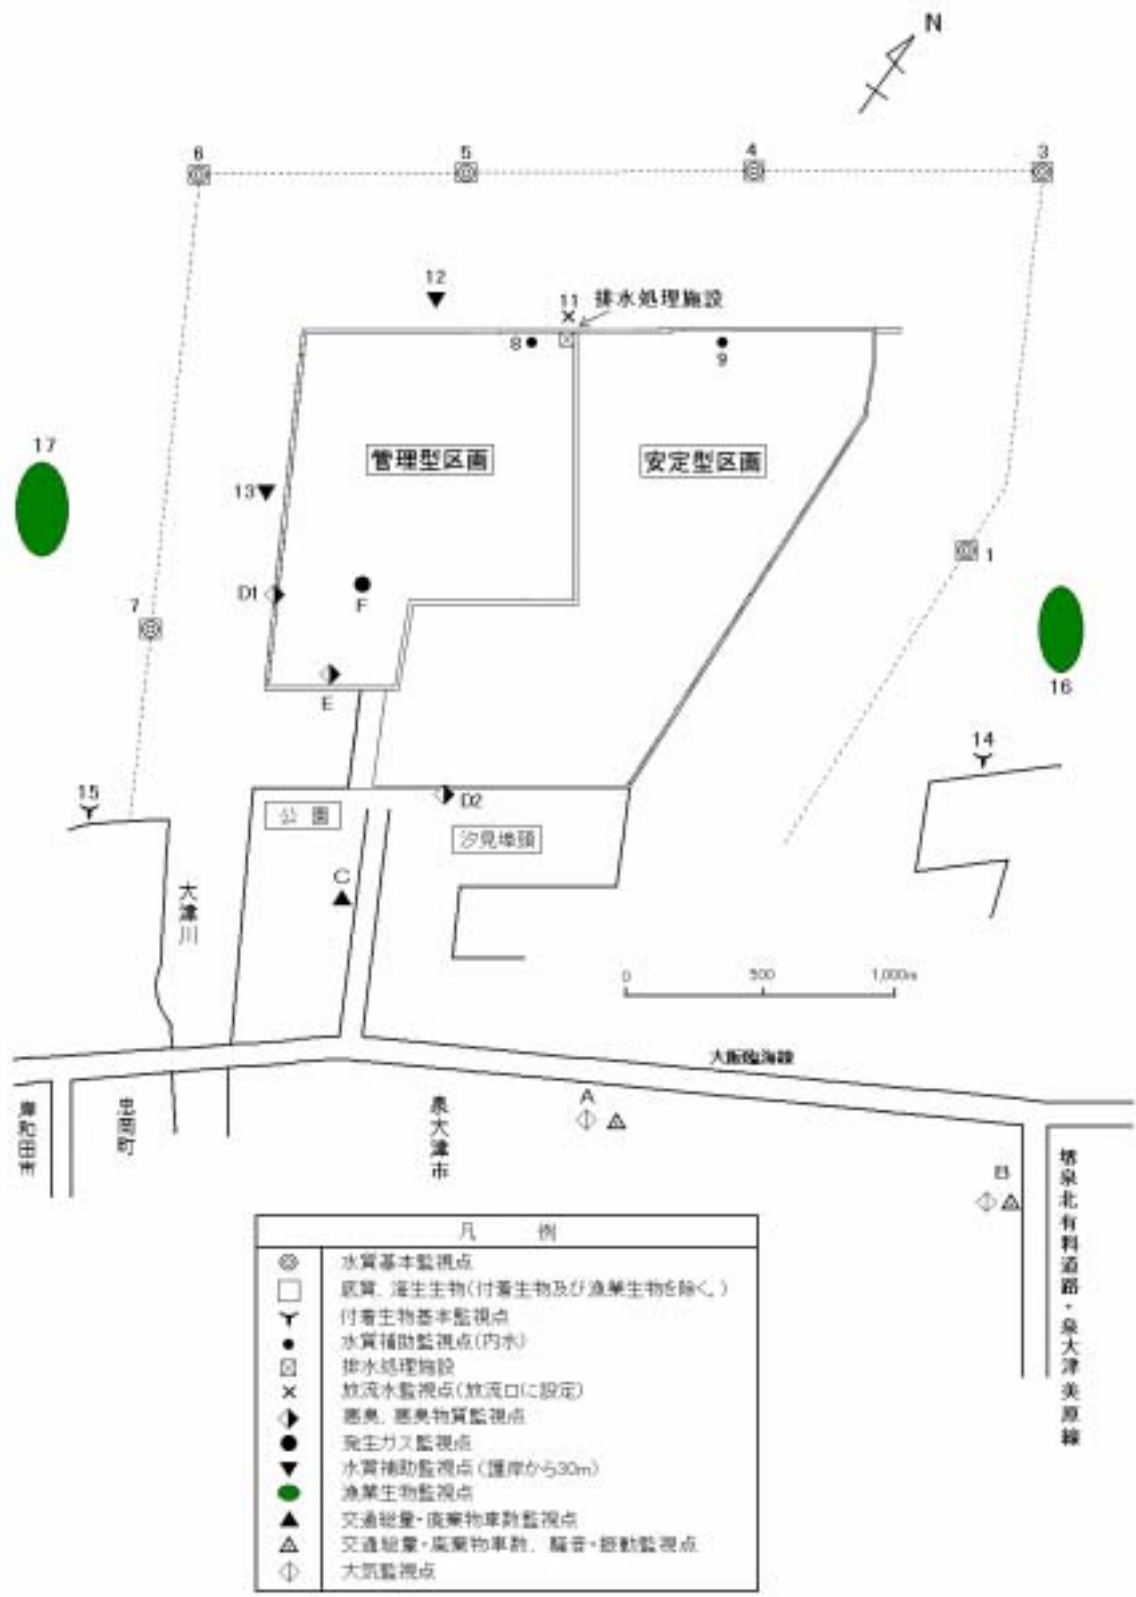
図3-1-1 (1) 環境監視点位置図

なお、泉大津沖処分場における水質の調査地点は平成14年4月以降、安定型開口部が閉鎖されることに伴い、St. 2及びSt. 10が廃止された。

各環境監視調査地点を図3-1-1(1)及び図3-1-1(2)に、大阪府等が設置している基地近傍の大気汚染常時測定局の位置を図3-1-2 に示す。

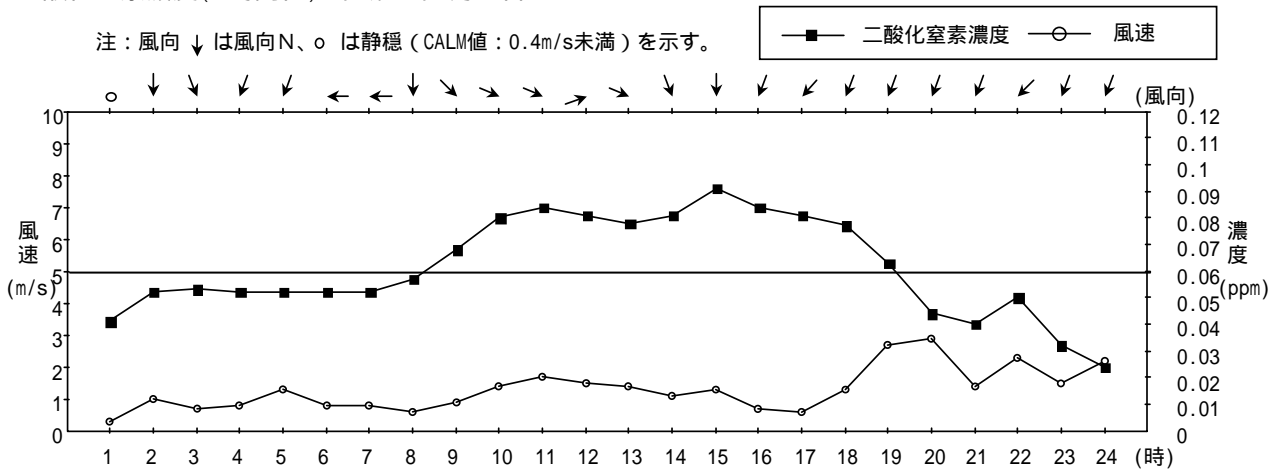
図 3-4-10(1) 環境基準値を超過した日の大気汚染物質濃度と風向・風速の経時変化

地点	監視結果の概要	評 価
南 港 ポ ー ト タ ウ ン	<p>○ 測定地点における NO<sub>2</sub>濃度の経月変化を図 3-4-8 に示す。 日平均値は 0.007~0.072ppm であり、4 月に 1 日、5 月に 2 日、11 月に 1 日、12 月に 2 日、1 月に 2 日、3 月に 2 日の計 10 日環境基準値 (0.06ppm) を超過した。</p> <p>○ 測定地点における SPM 濃度の経月変化を図 3-4-9 に示す。 日平均値は 0.006~0.144mg/m<sup>3</sup> であり、4 月に 1 日、12 月に 1 日の計 2 日環境基準値 (0.1 mg/m<sup>3</sup>) を、また、6 月 15 日には 1 時間値の環境基準値 (0.2 mg/m<sup>3</sup>) を 1 時間超過した。</p>	<p>○ NO<sub>2</sub>濃度、SPM 濃度が環境基準値を超過した日について時間別濃度変化を図 3-4-10 に示す。測定地点は事業実施区域に対し東にあることから、工事の影響は西風により発生する。NO<sub>2</sub>及び SPM 濃度が基準値を超過した日の時間別濃度、風速及び風向を図 3-4-10 に示す。これらより、西風のときに高濃度となる日もあるが、風向と濃度には明瞭な関係が見られないため、工事の影響は小さいと考えられる。</p>

【二酸化窒素濃度(1時間値):平成14年4月2日】

【浮遊粒子状物質濃度(1時間値):平成14年4月10日】

【二酸化窒素濃度(1時間値):平成14年5月15日】

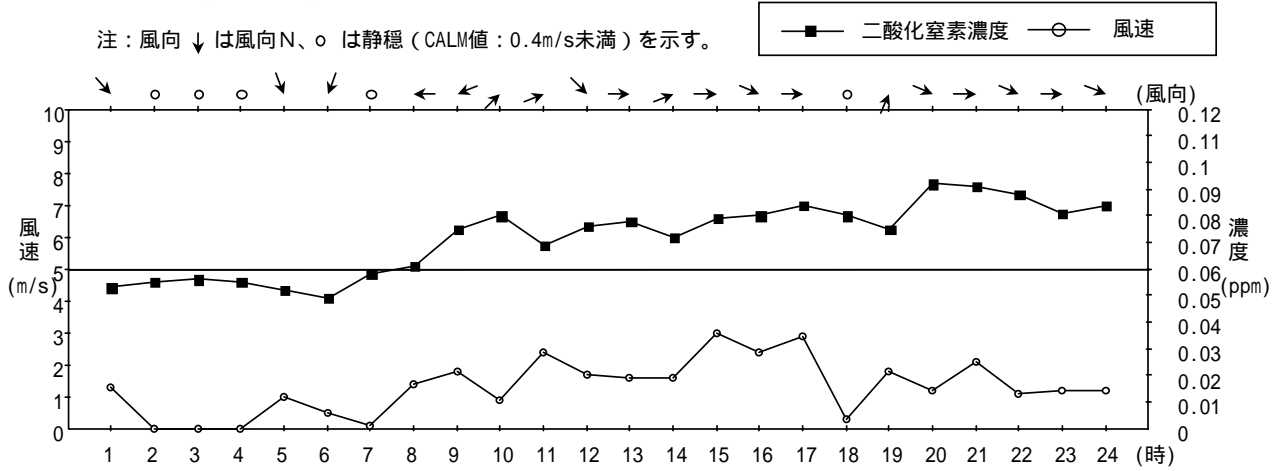
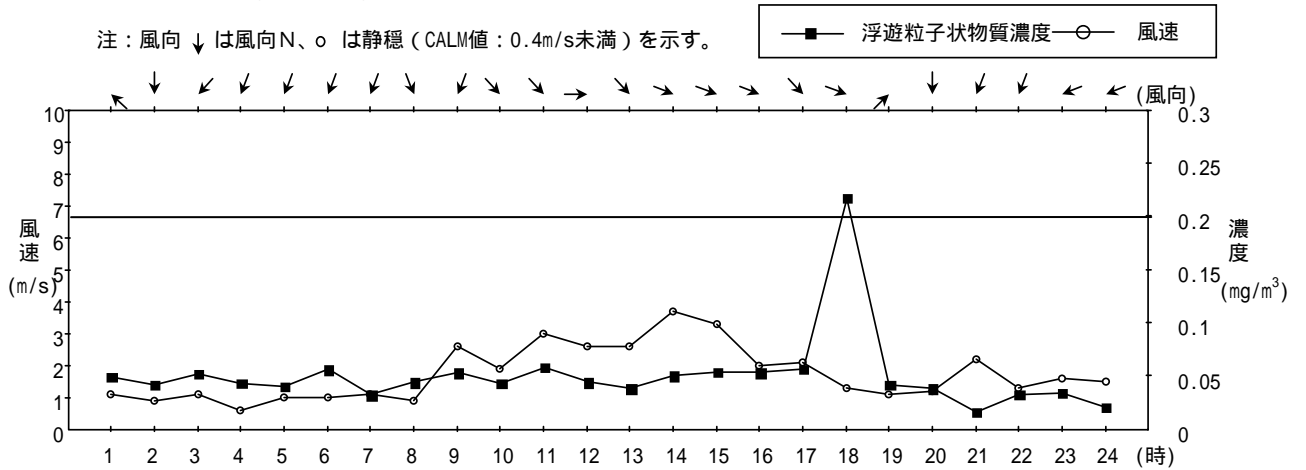
図3-4-10(2) 環境基準値を超過した日の大気汚染物質濃度と風向・風速の経時変化

【二酸化窒素濃度(1時間値):平成14年5月22日】

【浮遊粒子状物質濃度(1時間値):平成14年6月15日】

【二酸化窒素濃度(1時間値):平成14年11月30日】

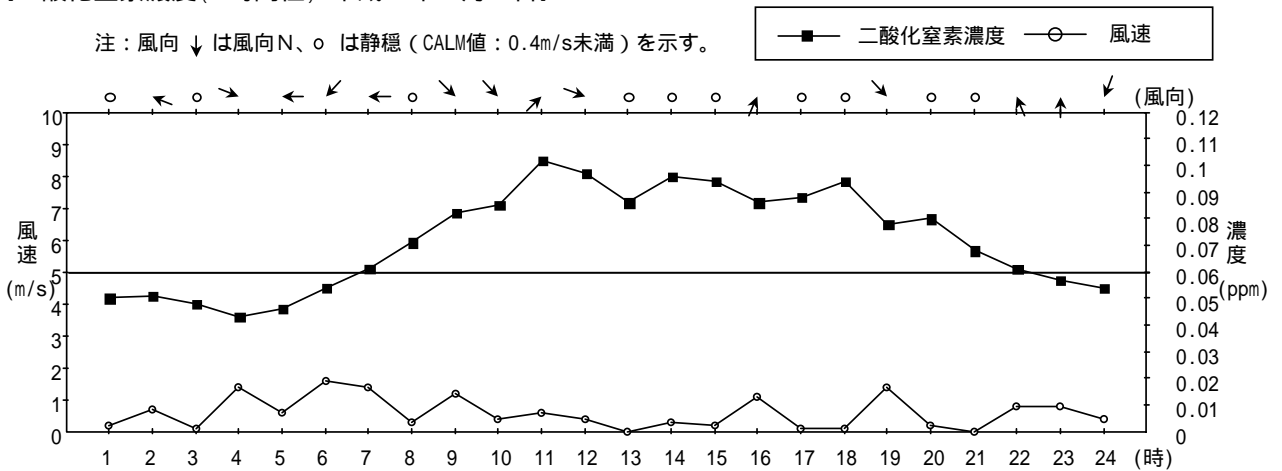
図 3-4-10(3) 環境基準値を超過した日の大気汚染物質濃度と風向・風速の経時変化

【二酸化窒素濃度(1時間値):平成14年12月16日】

【二酸化窒素濃度(1時間値):平成14年12月19日】

【浮遊粒子状物質濃度(1時間値):平成14年12月19日】

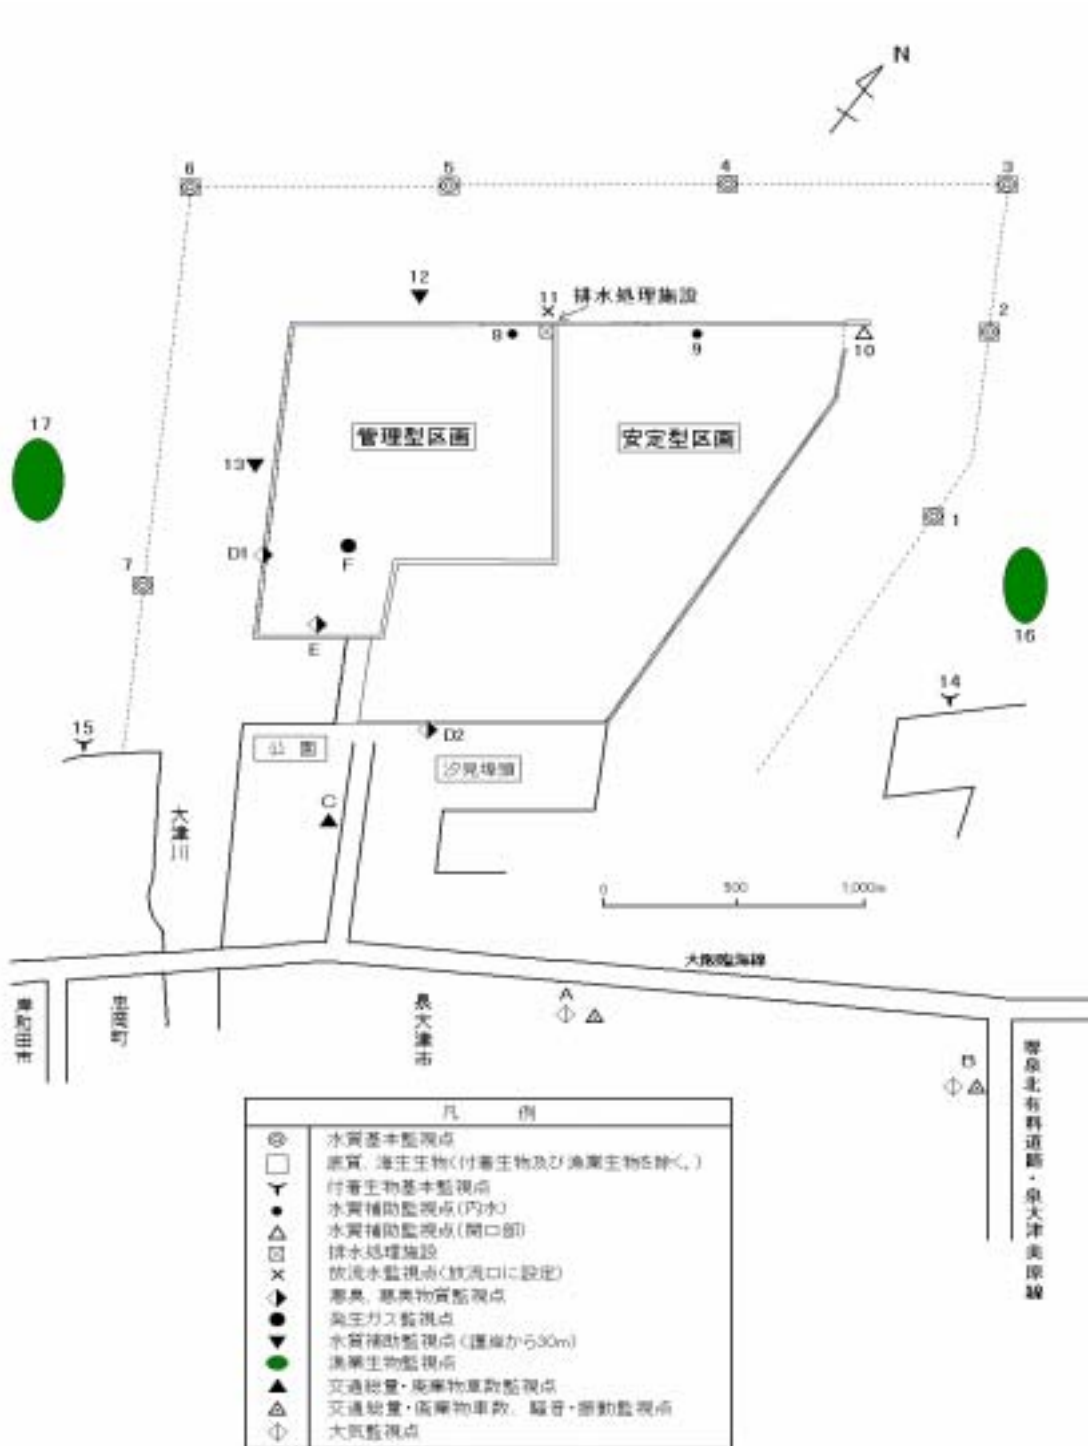
泉大津沖処分場の埋立及び泉大津基地の供用にかかる環境監視計画の主な変更内容(下図は変更前)

安定型区画開口部閉鎖により、基本監視地点2及び補助監視地点10の廃止
