第14節 植物

14.1 工事施工ヤードの設置、工事用道路等の設置、道路（地表式又は掘割式、嵩上式）の存在及び換気塔の存在に係る植物

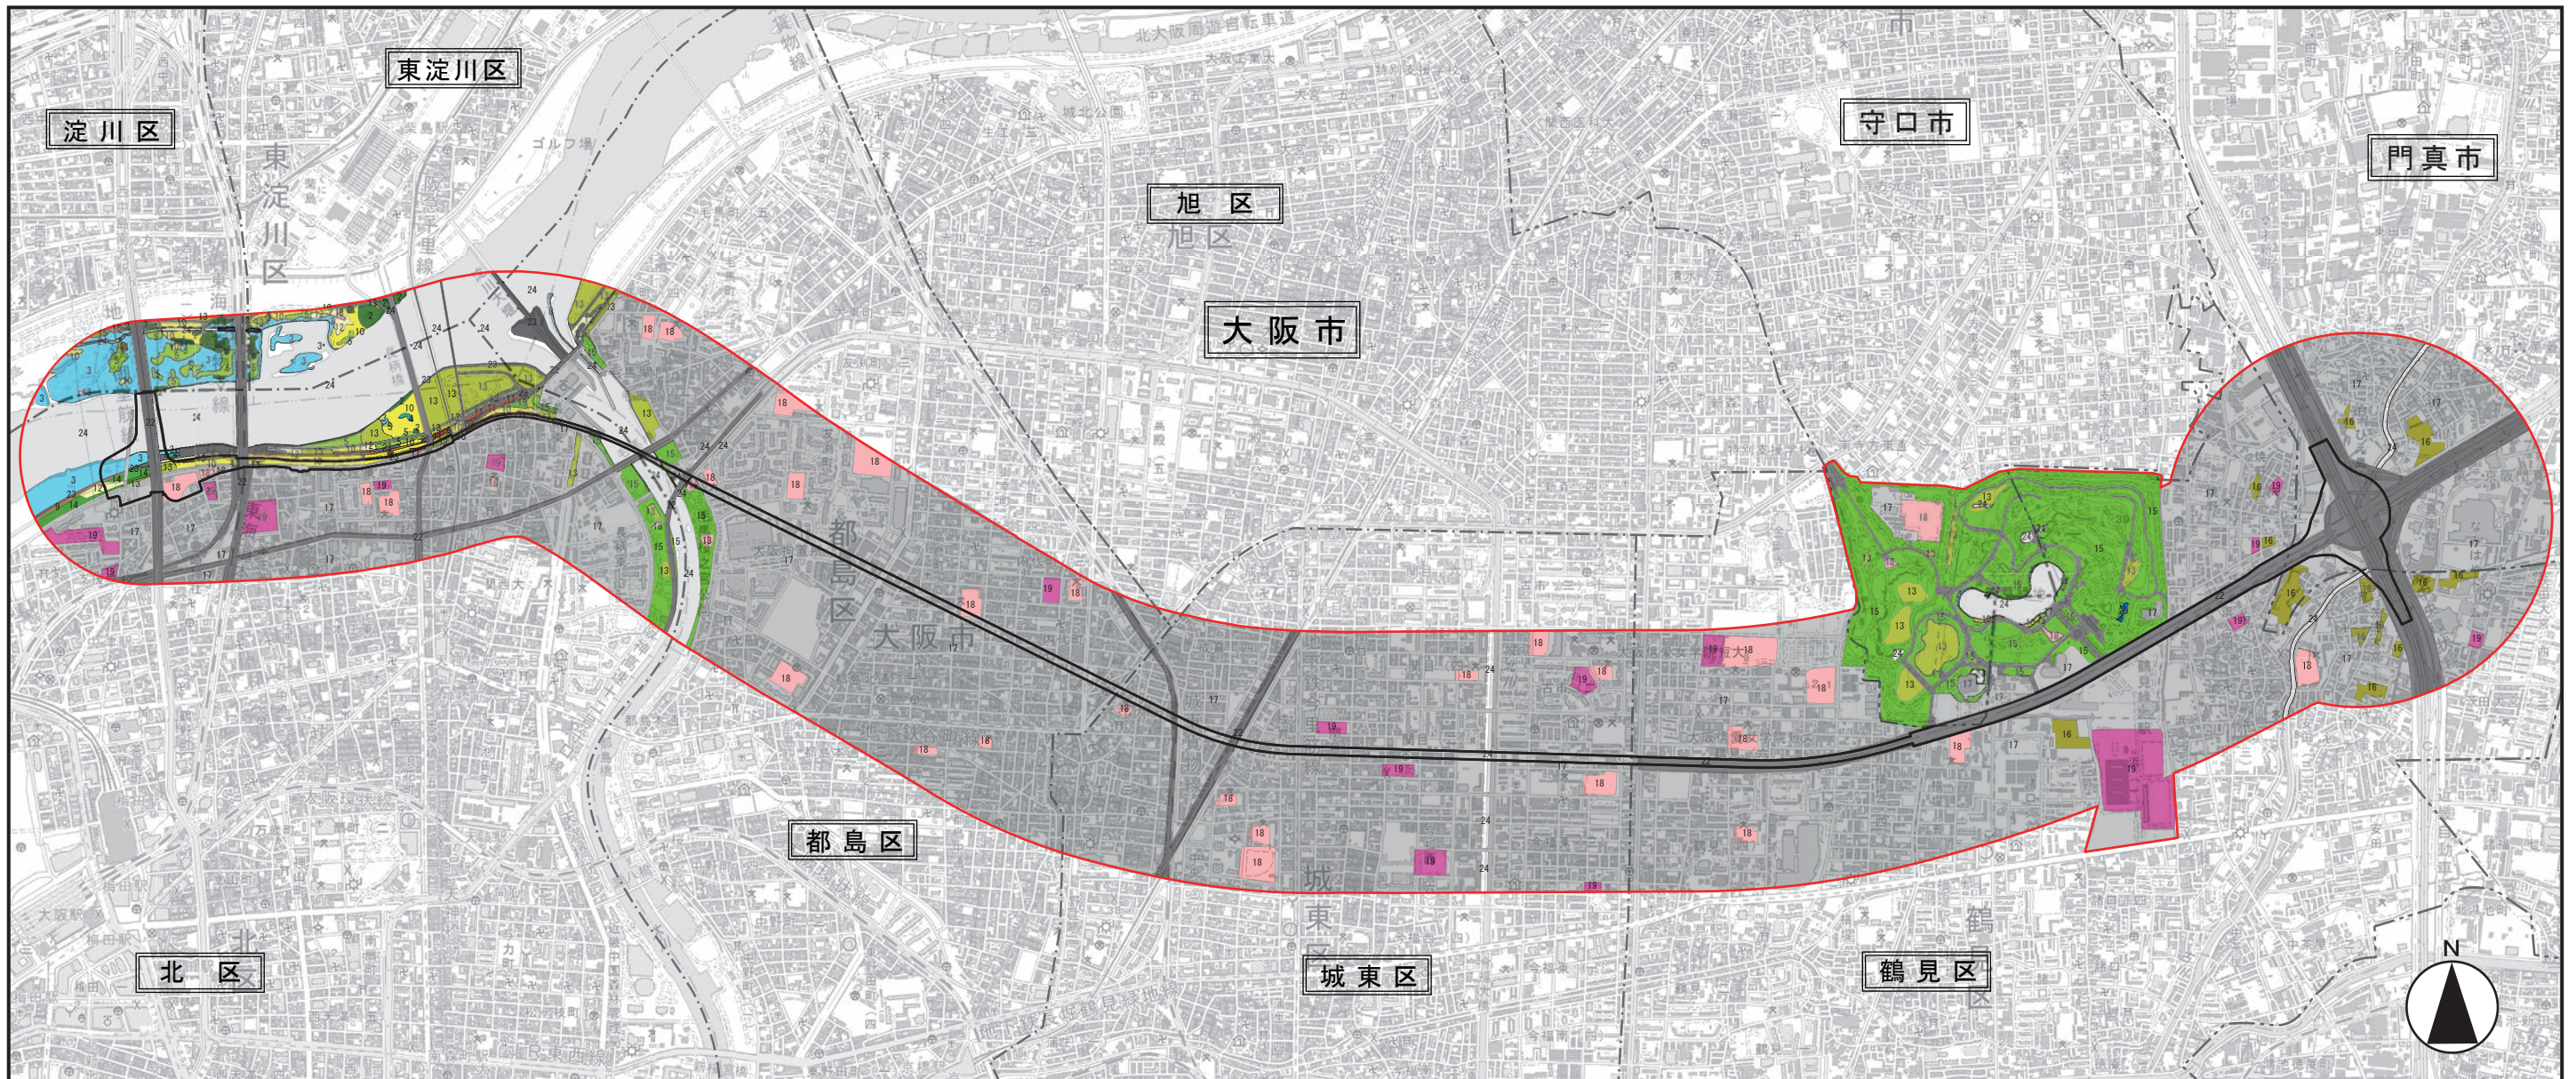
図8-14-4 現存植生図

現存植生図を図 8-14-4 に示します。

注1) 凡例番号は、図8-14-4の凡例番号を示しています。
