第17節 人と自然との触れ合いの活動の場

17.1 道路（地表式又は掘割式、嵩上式）の存在に係る人と自然との触れ合いの活動の場

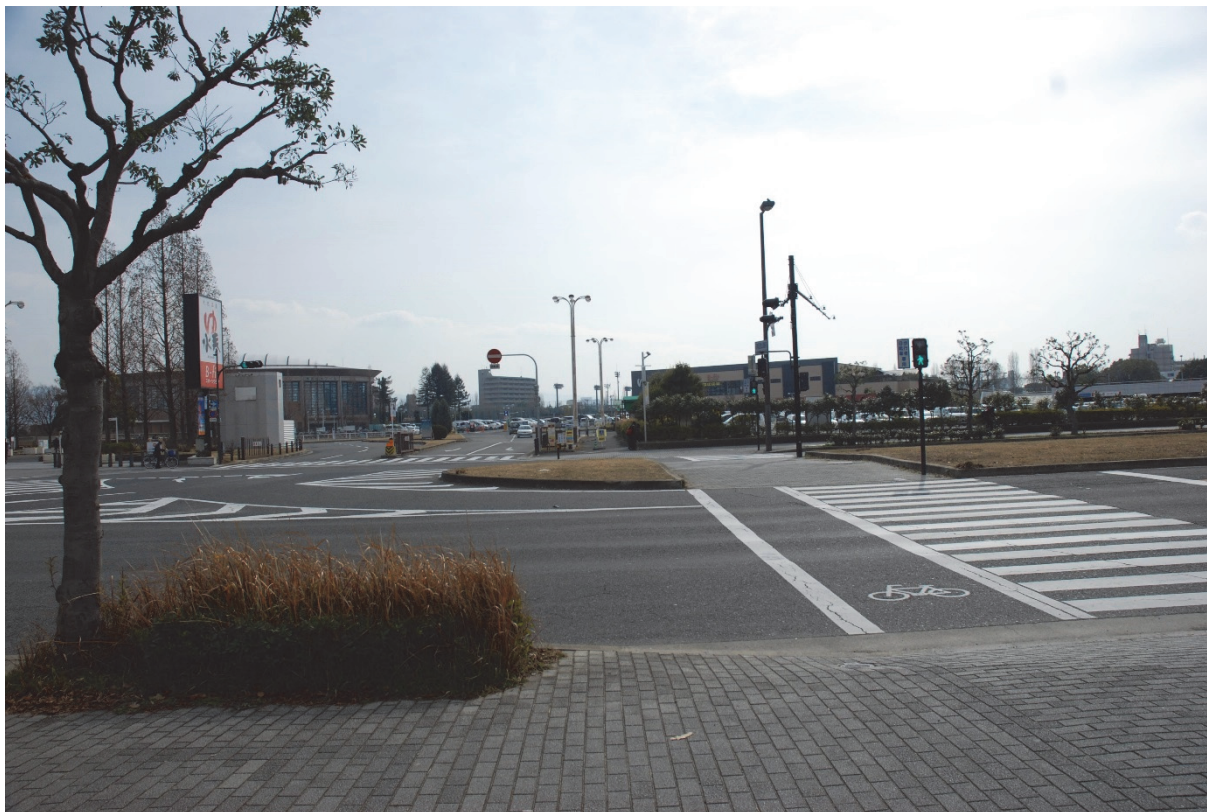
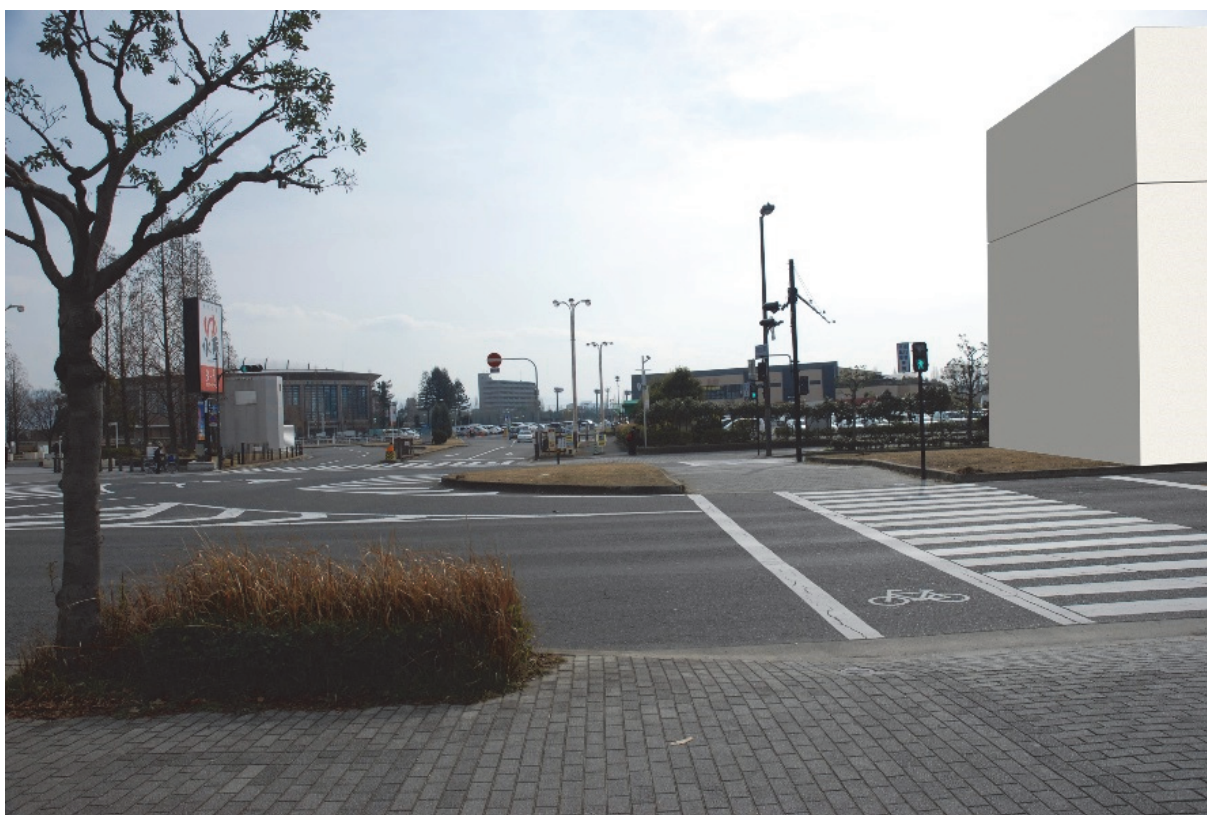
写真 8-17-2 フォトモンタージュ（花博記念公園鶴見緑地及び史跡散策モデルコース）

< 現 況 >

< 完成後 >

※写真撮影地点は、花博記念公園鶴見緑地及び史跡散策モデルコースの双方に位置し、かつ、(仮称)鶴見換気所が視認できる場所とし、動線方向を撮影しています。

アクセス路の西側に対象道路構造物の換気所が存在し、圧迫感が生じる仰角 18° 以上となりますが、主な視野の方向(北又は南)ではありません。また、換気所付近はアクセス路として利用されていますが、主に触れ合い活動が行われている場ではありません。

これらのことから、触れ合い活動の場の利用の快適性に変化を与える程度の圧迫感はないものと予測されます。
