**令和4年度森林等環境整備事業(危険溪流の流木対策事業)
の実施状況及び令和4年度実績に係る評価について**

令和5年6月

大阪府 環境農林水産部 みどり推進室

危険渓流の流木対策事業

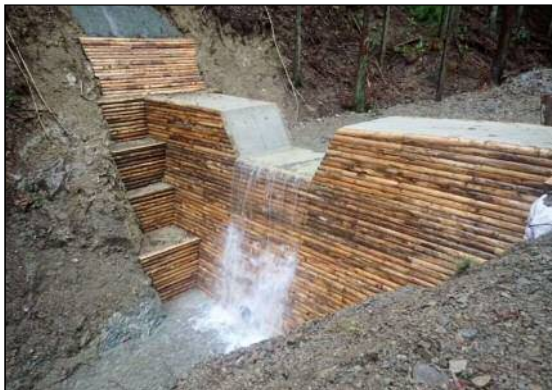
治山ダムの設置により、溪流勾配を緩和し、土石流の発生を未然に防止(貝塚市)

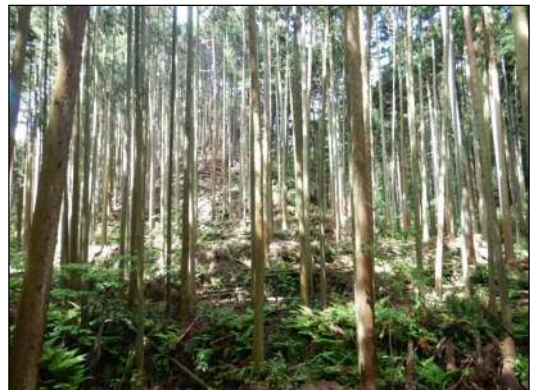
森林整備(間伐)による表土流の防止(河内長野市)

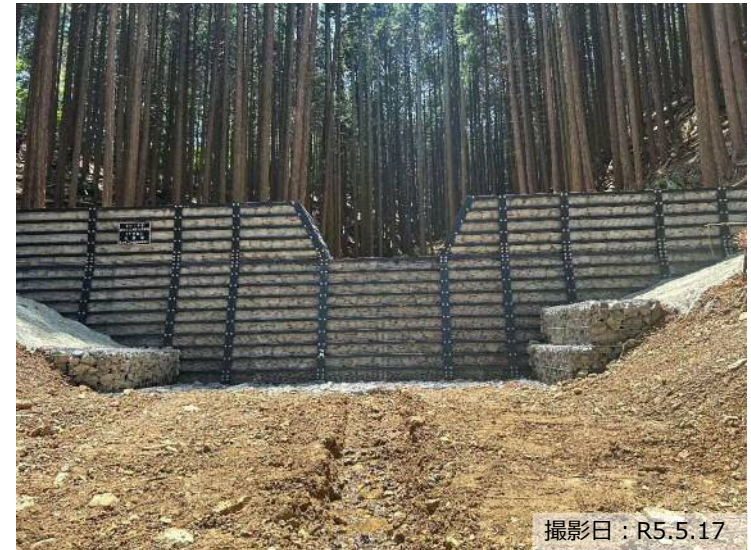
写真① 治山ダム（鋼製）の設置状況

撮影日：R5.5.17

内容	R4計画	R4実績	備考
治山ダム（基）	3	3	
森林整備（ha）	4.5	4.5	
流木対策（m）	160	160

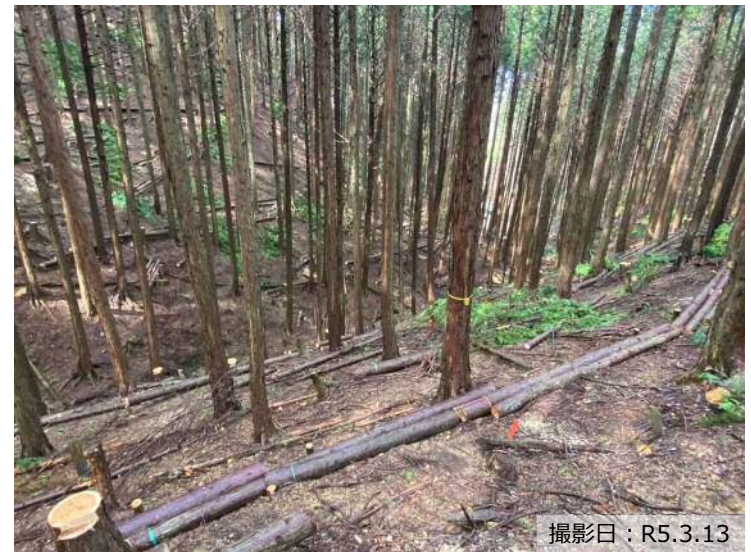
写真② 森林整備の完了状況

撮影日：R5.3.13

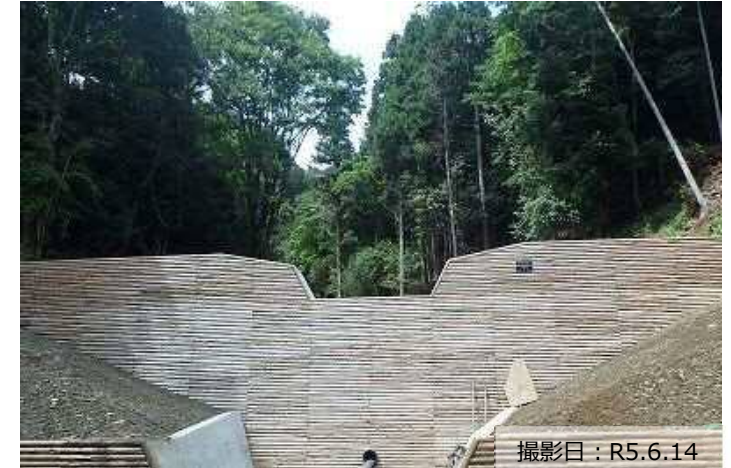
写真① 治山ダム（コンクリート）の設置状況

撮影日：R5.6.14

内容	R4計画	R4実績	備考
治山ダム（基）	1	1	森林整備（風倒木処理）：大径木かつ地形が急峻なため、人力処理に時間を要したことから、R6年度まで延長して実施する。
森林整備（ha）	3.0	1.0	
流木対策（m）	200	200

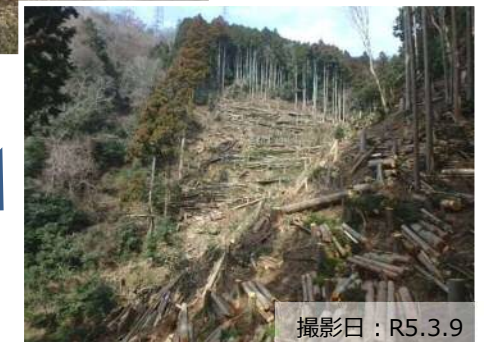
写真② 森林整備（風倒木処理）の完了状況

撮影日：R5.3.9

施工後

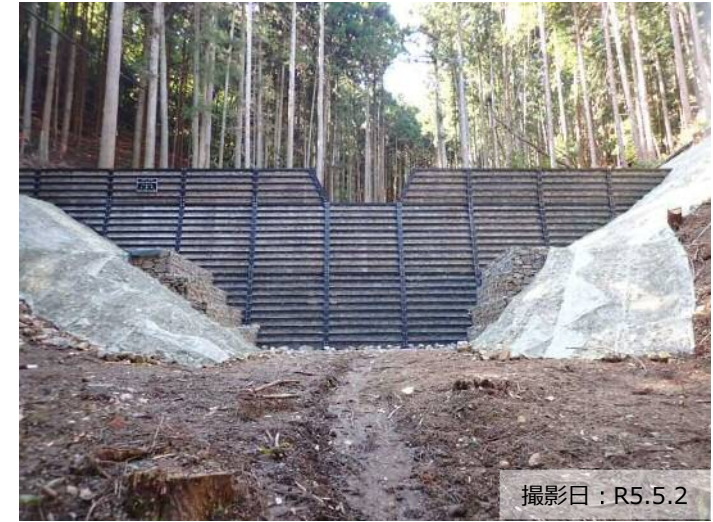
写真① 治山ダム（鋼製）の設置状況

撮影日：R5.5.2

内容	R4計画	R4実績	備考
治山ダム（基）	1	1	
森林整備（ha）	3.0	3.0	
流木対策（m）	200	200

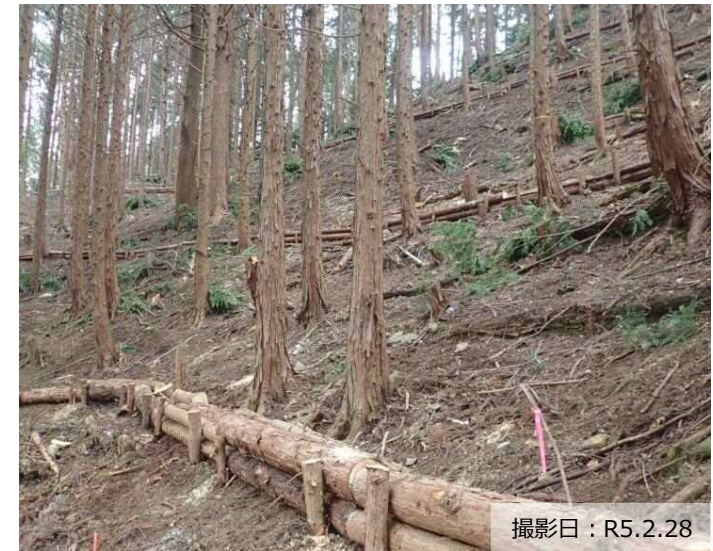
写真② 森林整備の完了状況

撮影日：R5.2.28

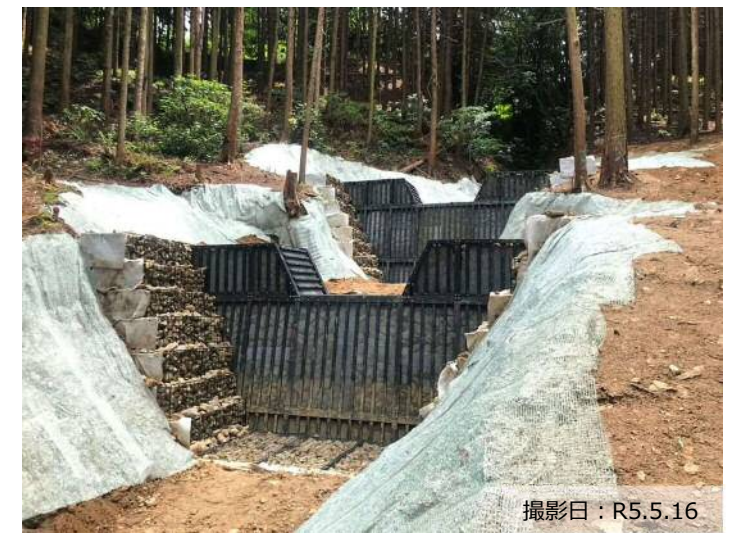
写真① 治山ダム（鋼製）の設置状況

撮影日：R5.5.16

内容	R4計画	R4実績	備考
治山ダム（基）	2	2	
森林整備（ha）	0.8	1.1	森林整備：詳細な調査・測量の結果、整備区域が増加
流木対策（m）	100	100

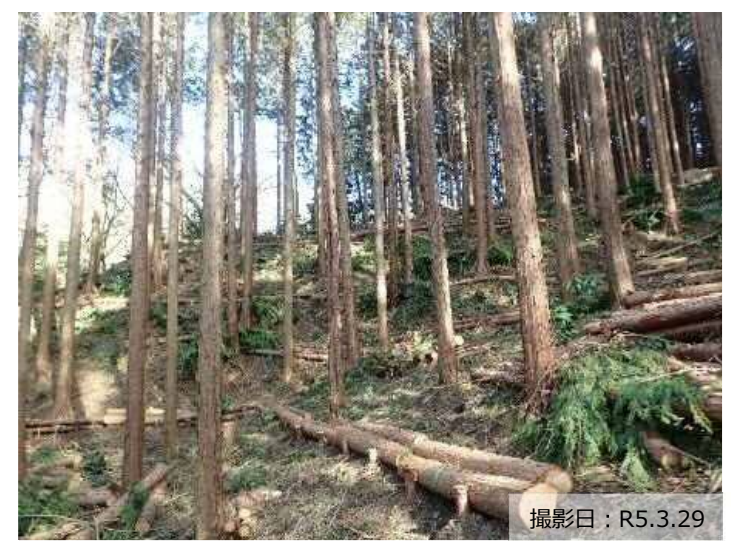
写真② 森林整備の完了状況

撮影日：R5.3.29

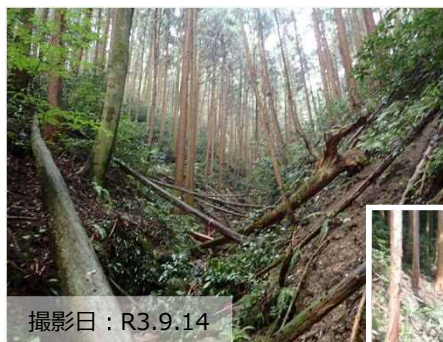
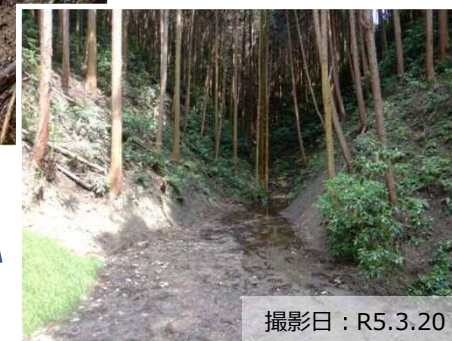
写真② 流木対策の完了状況

施工前

施工後

内容	R4計画	R4実績	備考
治山ダム（基）	1	1	
流木対策（m）	200	200

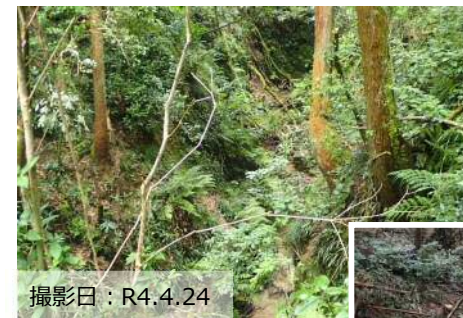
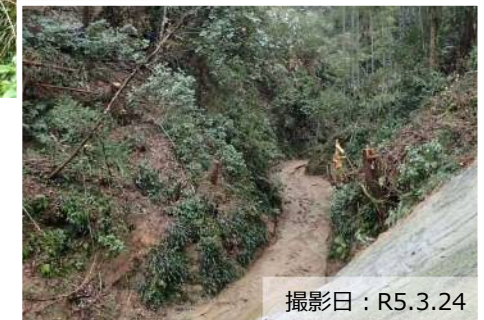
写真② 流木対策の完了状況

撮影日：R4.4.24

施工前

撮影日：R5.3.24

施工後

内容	R4計画	R4実績	備考
治山ダム (基)	2	2	
森林整備 (ha)	1.0	1.0	
流木対策 (m)	200	200

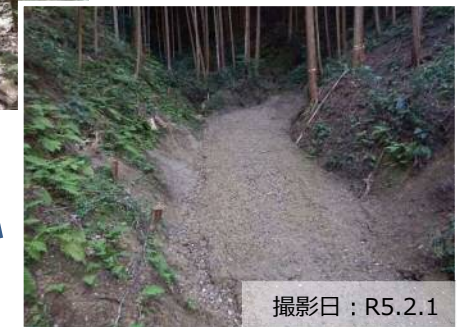
写真② 流木対策の完了状況

施工後

内容	R4計画	R4実績	備考
治山ダム (基)	1	1	
森林整備 (ha)	3.0	3.1	
流木対策 (m)	200	200

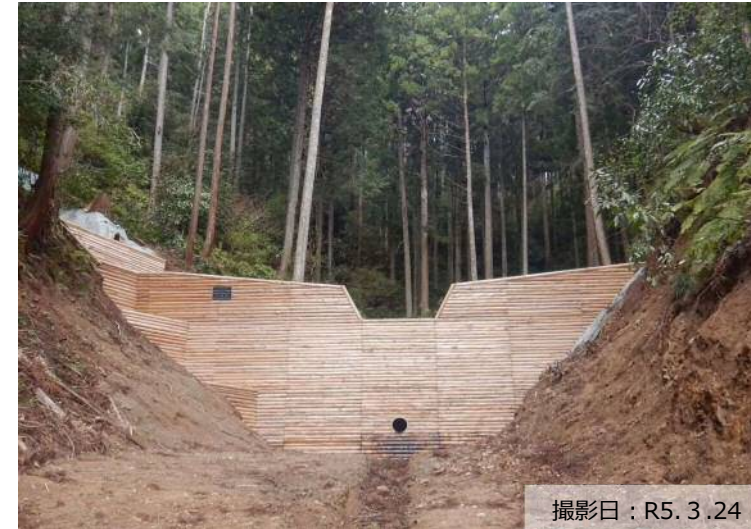
写真① 治山ダム（コンクリート）の設置状況

撮影日：R5.3.24

内容	R4計画	R4実績	備考
治山ダム（基）	1	1	
流木対策（m）	200	200

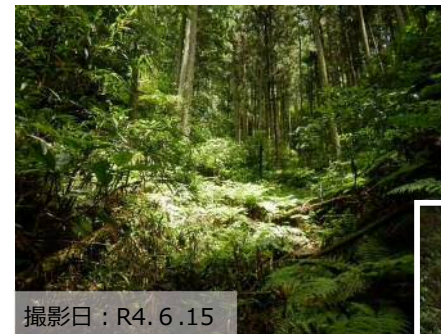
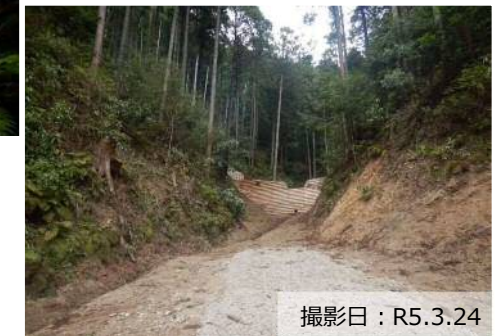
写真② 流木対策の完了状況

撮影日：R4.6.15

施工前

撮影日：R5.3.24

施工後

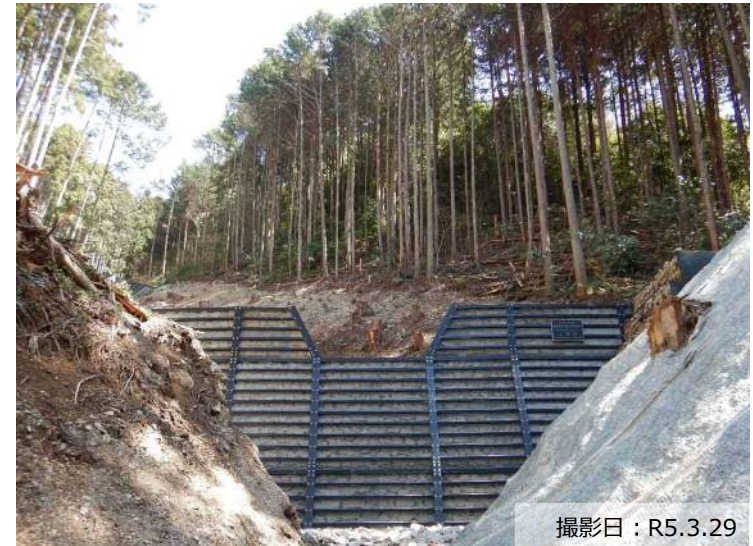
写真① 治山ダム（鋼製）の設置状況

撮影日：R5.3.29

内容	R4計画	R4実績	備考
治山ダム（基）	2	2	
流木対策（m）	200	200

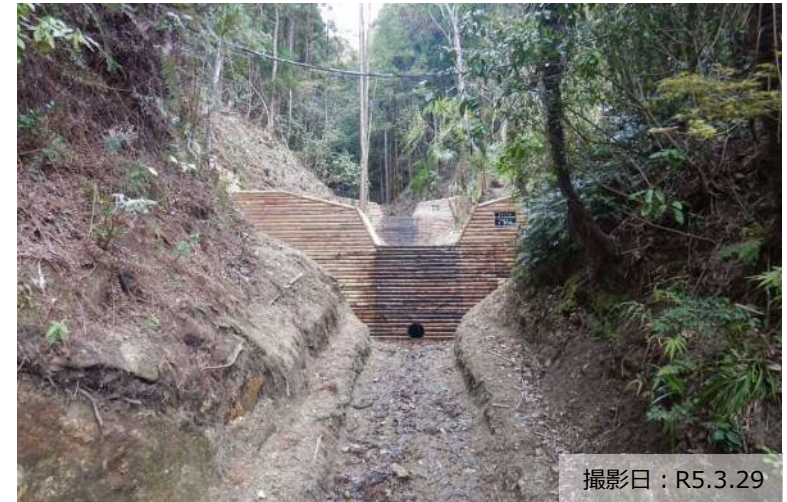
写真① 治山ダム（コンクリート）の設置状況

撮影日：R5.3.29

内容	R4計画	R4実績	備考
治山ダム（基）	2	2

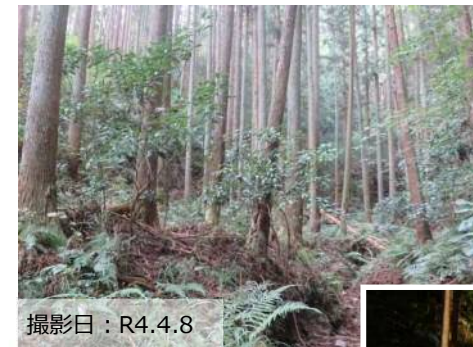
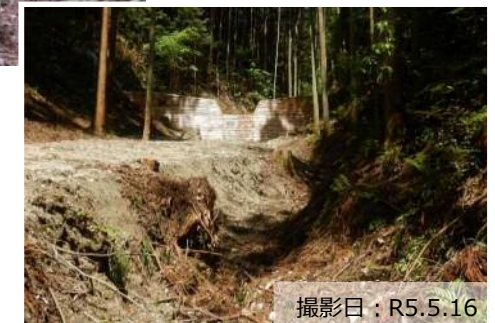
写真② 流木対策の完了状況

施工前

施工後

内容	R4計画	R4実績	備考
治山ダム (基)	2	2	
森林整備 (ha)	2.0	1.4	森林整備：詳細な調査・測量の結果、整備区域が減少
流木対策 (m)	200	200

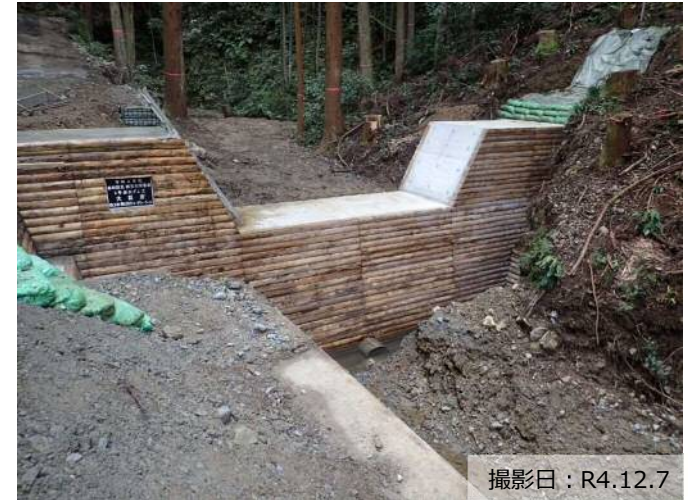
写真① 治山ダム (コンクリート) の設置状況

撮影日：R4.12.7

内容	R4計画	R4実績	備考
治山ダム (基)	2	2	
森林整備 (ha)	7.6	7.6	
流木対策 (m)	500	500

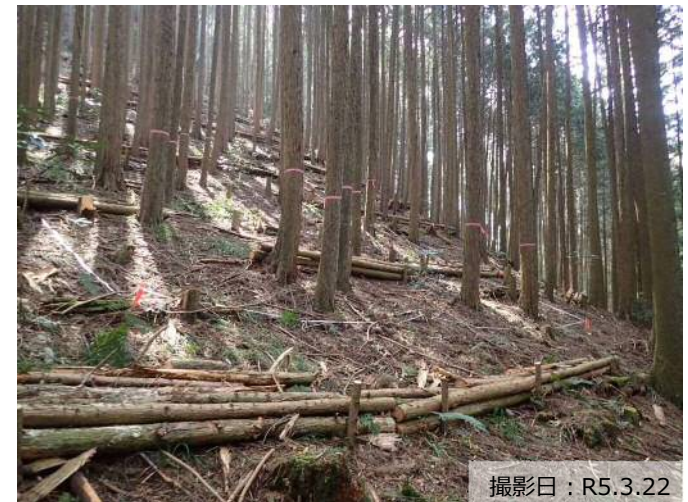
写真② 森林整備の完了状況

撮影日：R5.3.22

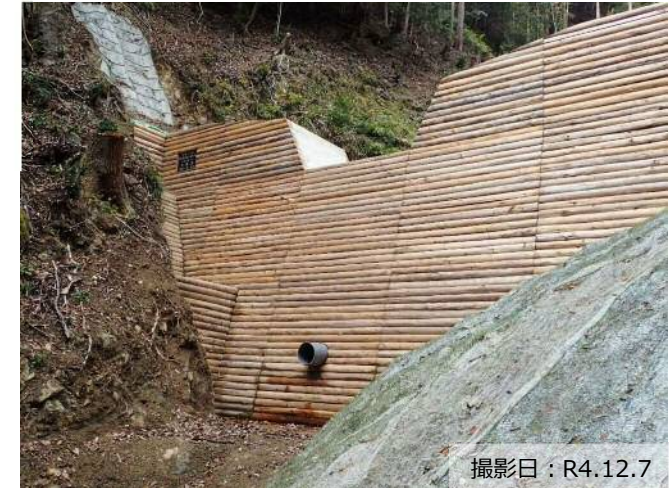
写真① 治山ダム（コンクリート）の設置状況

撮影日：R4.12.7

内容	R4計画	R4実績	備考
治山ダム（基）	1	1	
森林整備（ha）	10.2	10.2	
流木対策（m）	600	600

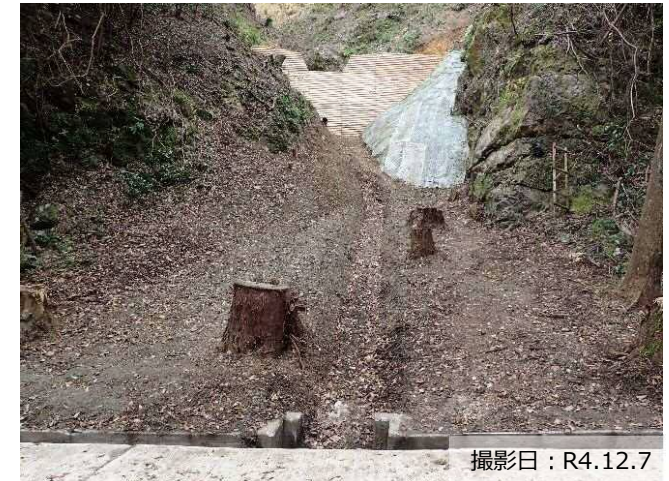
写真② 流木対策の完了状況

撮影日：R4.12.7

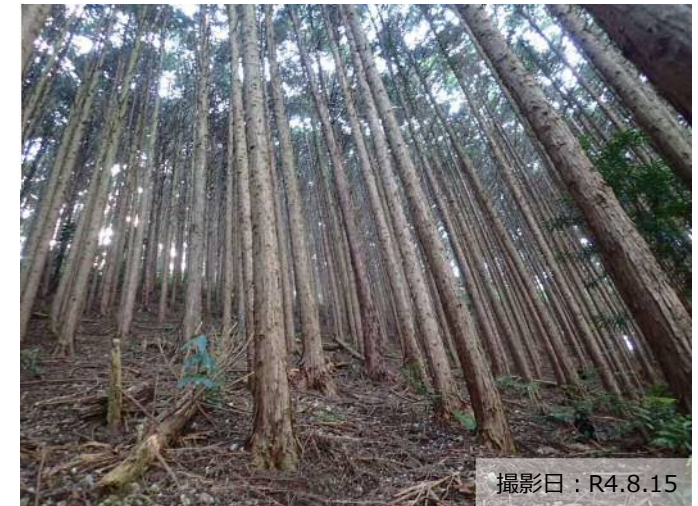
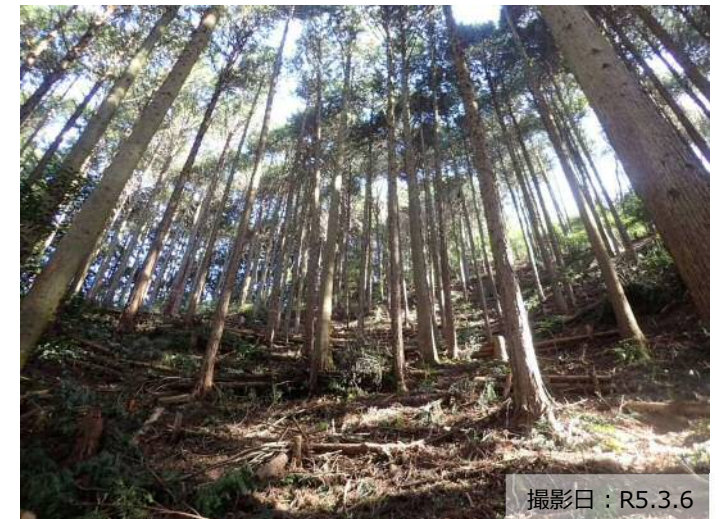
写真① 森林整備の完了状況

撮影日：R4.8.15

施工前

撮影日：R5.3.6

施工後

内容	R4計画	R4実績	備考
治山ダム (基)	-	-	
森林整備 (ha)	2.3	2.3	
流木対策 (m)	-	-

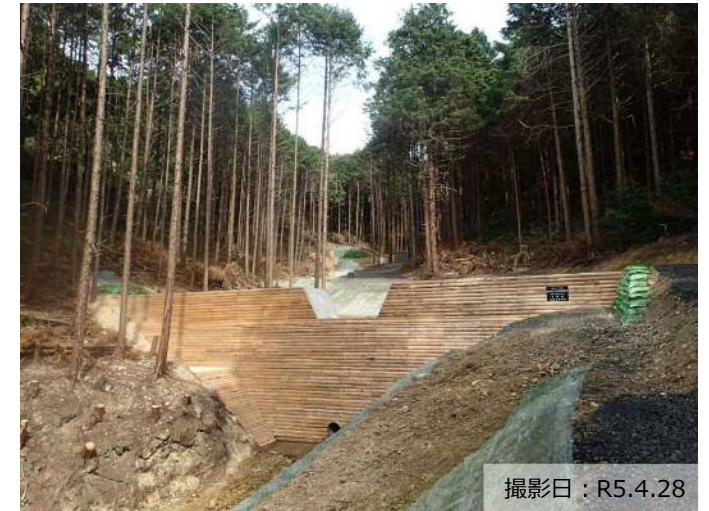
写真① 治山ダム（コンクリート）の設置状況

撮影日：R5.4.28

内容	R4計画	R4実績	備考
治山ダム（基）	2	2	
森林整備（ha）	-	-	
流木対策（m）	-	-

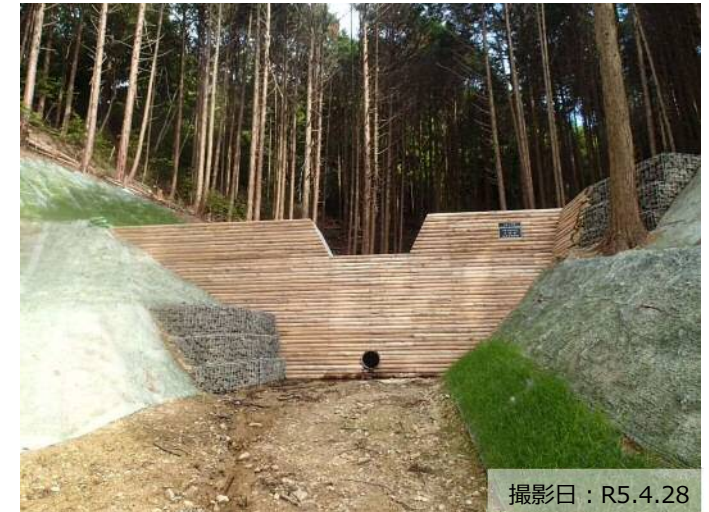
写真② 治山ダム（コンクリート）の設置状況

撮影日：R5.4.28
