R2年度 河川施設の点検結果箇所図

鳳土木事務所

R2年度 河川施設の点検結果箇所一覧表

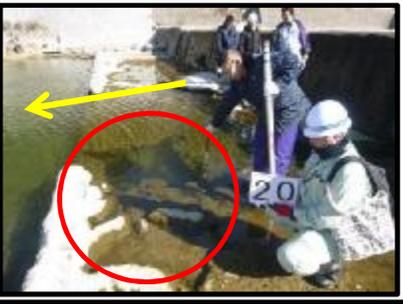
横尾川H30-1 河床の洗掘(対策工事中)

事務所名	施設の種類	河川・砂防箇所名—番号	場所	状況	点検結果への対応	対応状況 (R3年3月末時点)	完了予定	公表年月
鳳土木事務所	河川	榎尾川 - H30-1	和泉市 観音寺町 郷荘橋下流100m	河床の洗掘	B	対策工事中	R3年5月	H31年3月

B 要注意箇所 : 必要に応じ詳細な調査を実施し、補修方法等の検討を行い概ね3年を目途に順次対策を実施します。
