平成23年度第4回

河川整備委員会

資料2

淀川水系寝屋川流域の 当面の治水目標の設定等について

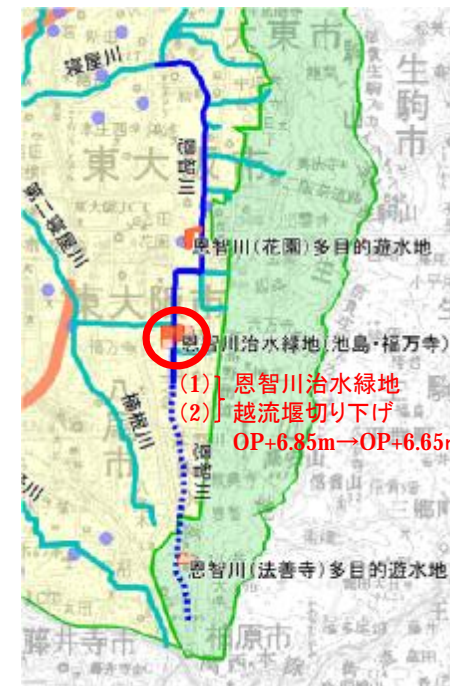
- (1) 恩智川治水緑地
 - (2) 越流堰切り下げ
OP+6.85m→OP+6.65m
- (1) 流域調節池 V=4,000m³
 (2) 流域調節池 V=2,000m³
 具体的な設置箇所については未定
