添付図①事業用地ボーリングデータ-②

ボーリング柱状図

調査名 大阪府宮前南長尾第1期住宅(建て替え)地質調査業務

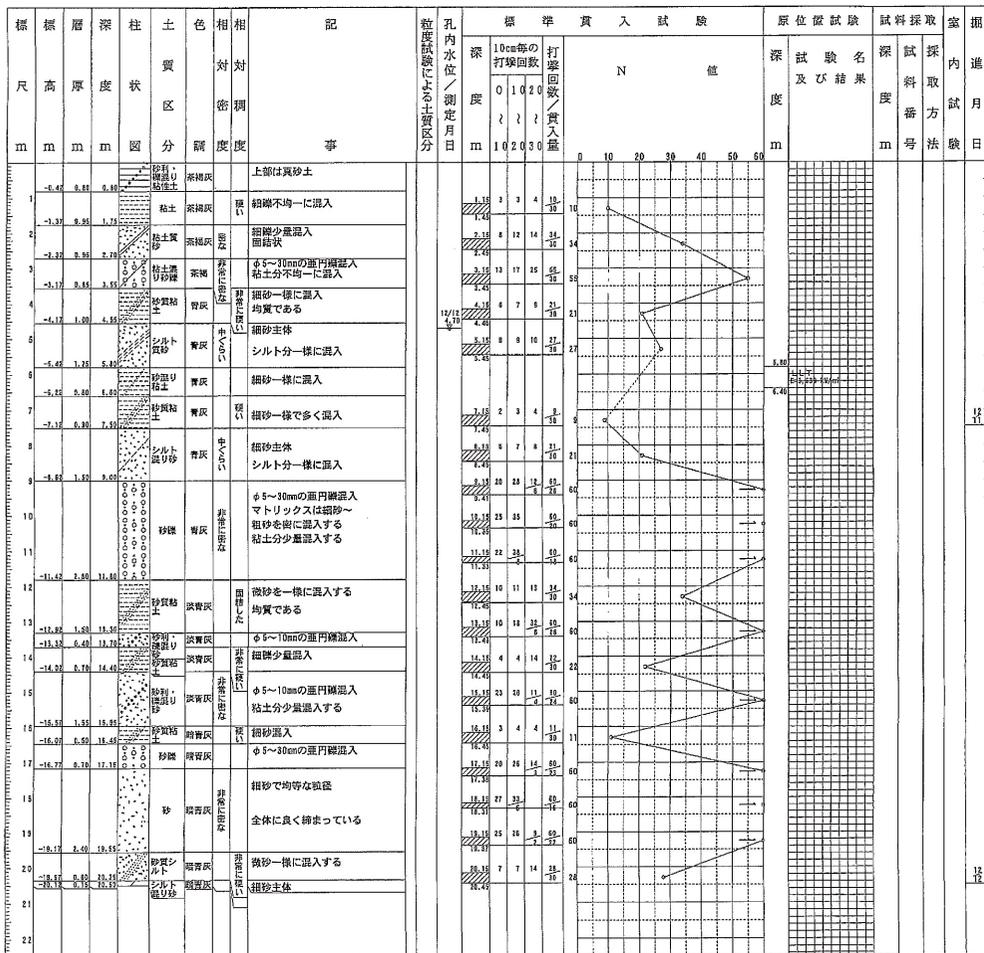
調査地点 ②
 調査年月 H18.12
 標高 -7.12m

| ボーリング名 | No2 | 調査位置 | 大阪府堺市北区南長尾町三丁 | 北緯 | 34° 34' 05.9000" |
| 孔口標高 | 0.38m | 地盤勾配 | 北 0° 東 0° 南 0° 西 180° | ハンマー | 落下用具 トンビ |
| 総掘進長 | 20.50m | 試験機 | カノー-KR-100 | エンジン | ヤンマー-NFD-15F |

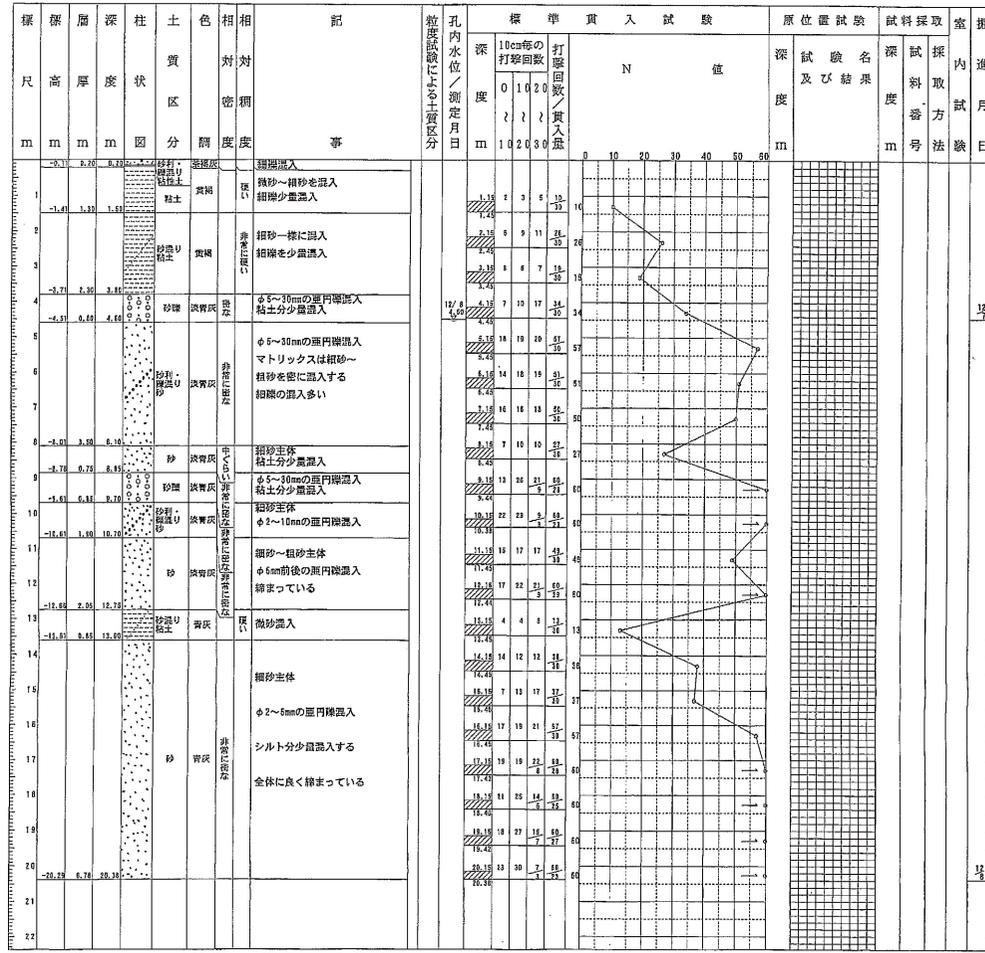
調査地点 ③
 調査年月 H18.12
 標高 -4.51m

| ボーリング名 | No3 | 調査位置 | 大阪府堺市北区南長尾町三丁 | 北緯 | 34° 34' 07.7000" |
| 孔口標高 | 0.09m | 地盤勾配 | 北 0° 東 0° 南 0° 西 180° | ハンマー | 落下用具 トンビ |
| 総掘進長 | 20.38m | 試験機 | カノー-KR-100 | エンジン | ヤンマー-NFD-15F |
