3 再発・類似事例の発生状況

【2】「誤った患者への輸血」(医療安全情報 No. 11) について

【3】共有すべき医療事故情報「ベッドからベッドへの患者移動に関連した医療事故」(第13回報告書)について

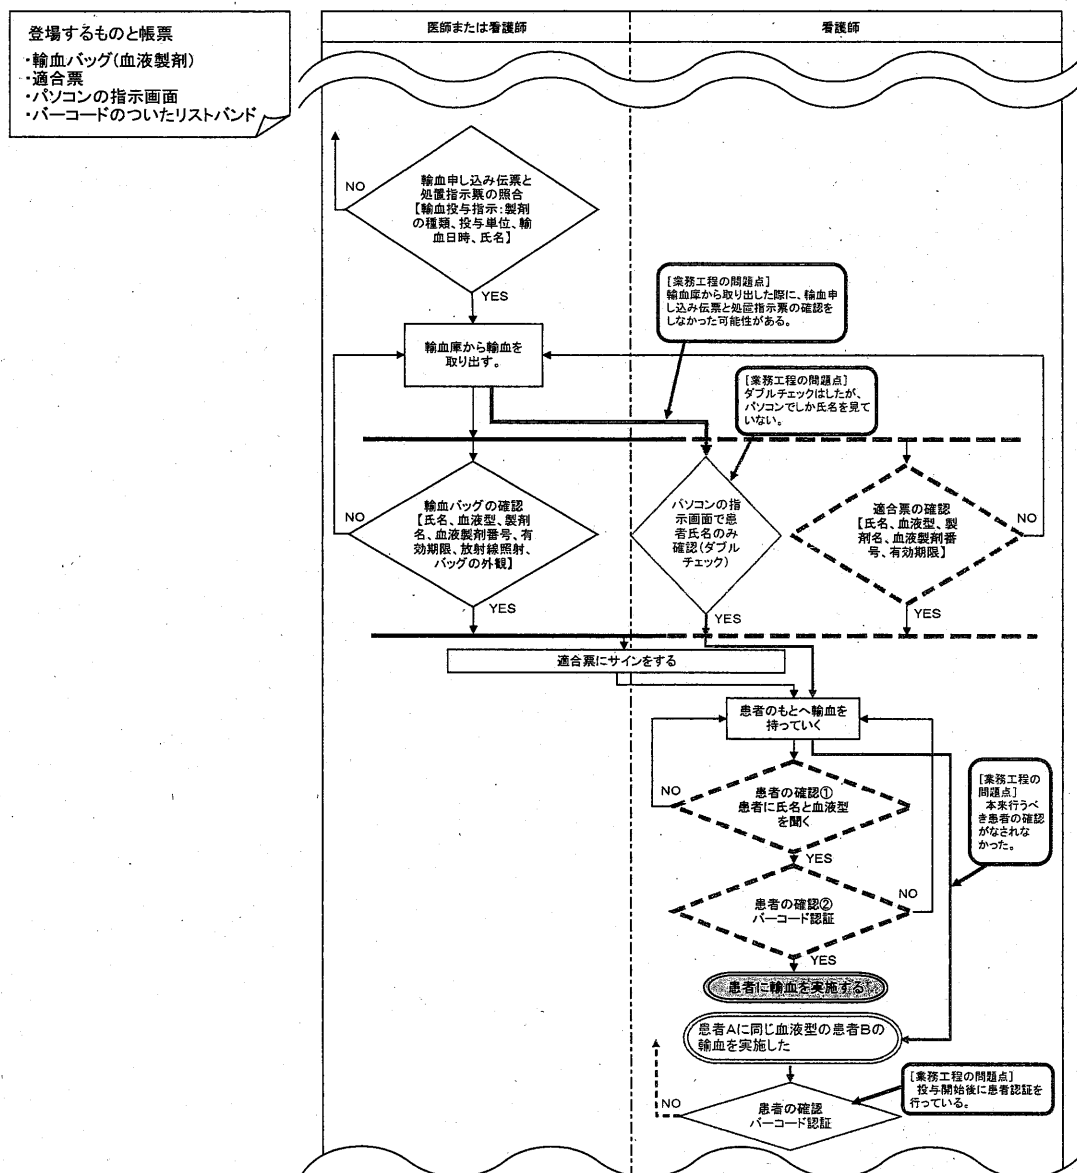
図表Ⅲ - 3 - 5 事例 1 の輸血準備から実施までの業務工程図

事例 1 の業務工程について図表Ⅲ - 3 - 5 に示す。事例 1 では、輸血の確認と輸血申し込み伝票の確認のダブルチェックの工程の際に、両者がチェックする内容などの役割や、使用する帳票が明確でなかった可能性がある。一見すると「ダブルチェック」という表現で記載されているため、相互確認ができていると考えられる工程について、あらためて誰が何を確認するのかを明示した手順やマニュアルを整備することが望まれる。また、投与前に行うバーコード認証を開始後に行っているため、認証の役割を果たさなかった事例であることから、バーコード認証の工程を形骸化させないことの重要性が示唆された。

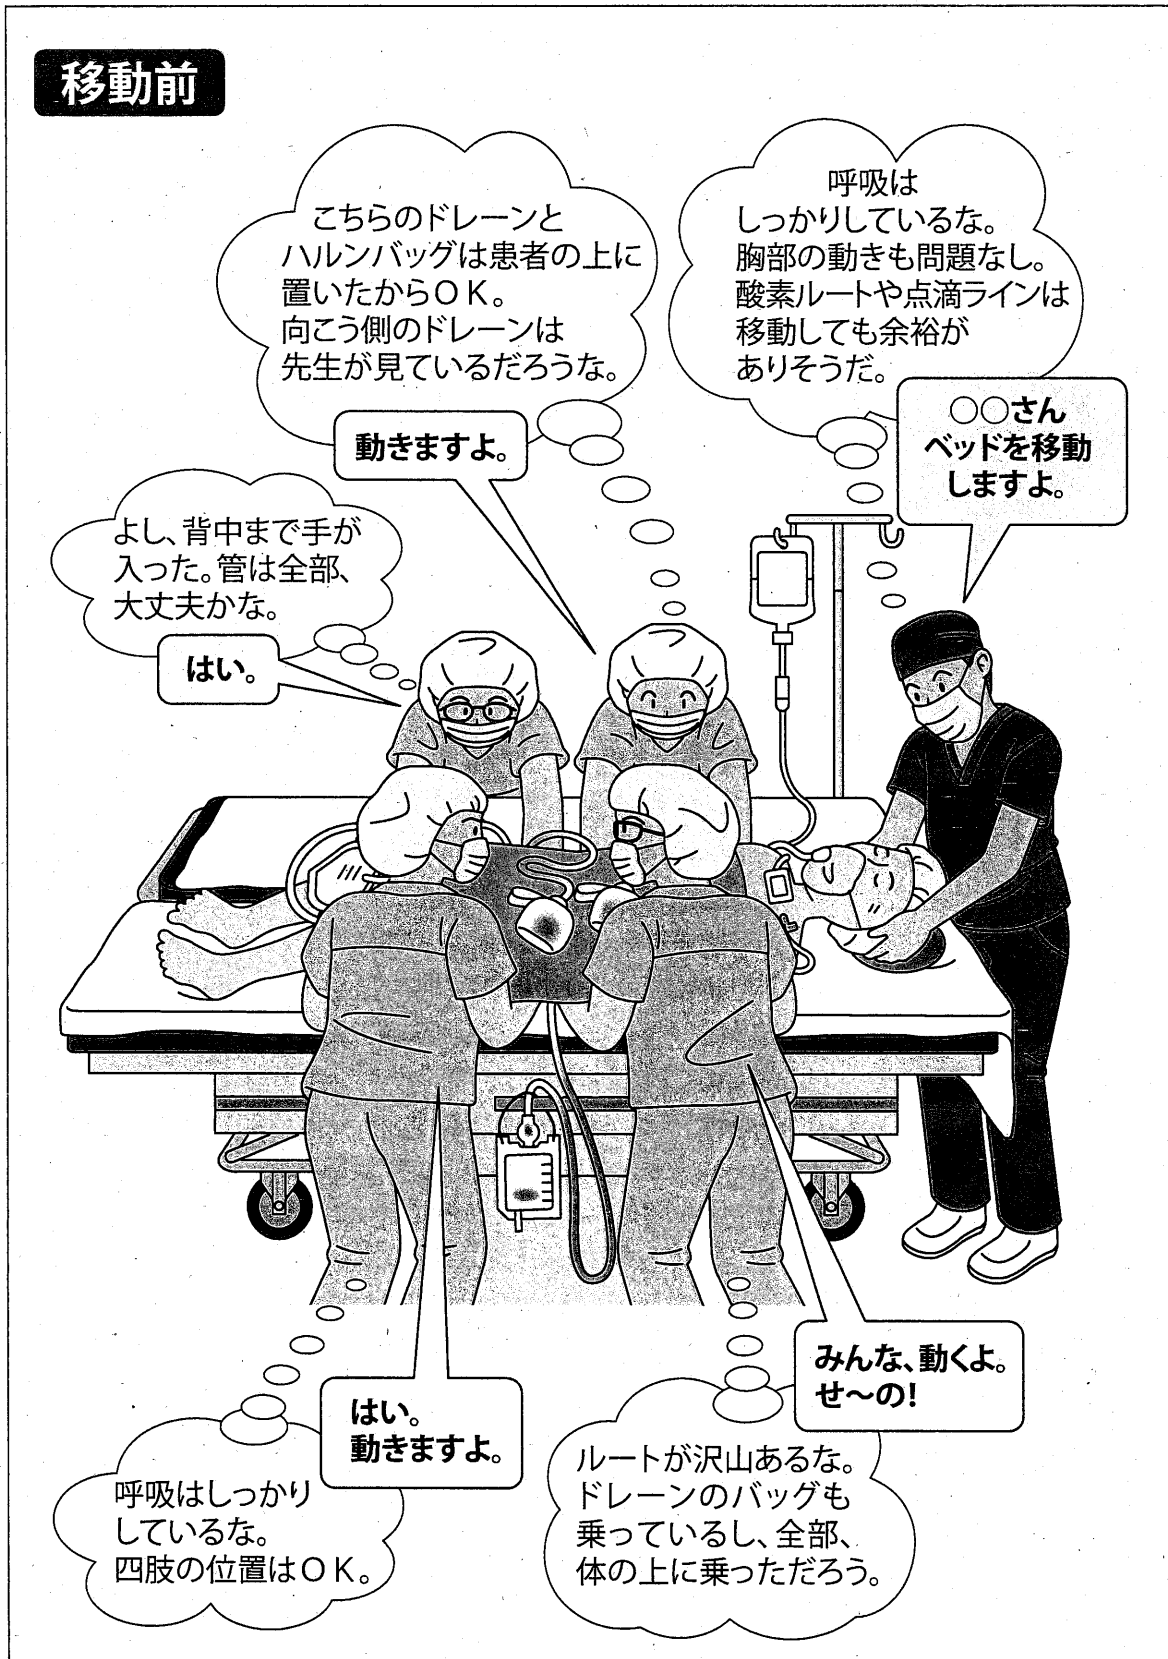
図表Ⅲ - 3 - 13 事例1のイメージ (移動前)

事例1のイメージの移動前は、手術担当医師、麻酔科医師、看護師は、それぞれが個別に患者移動の際に患者の状況やドレーン・チューブ類の位置などの安全確認を行っていることは推測できる(207頁、図表Ⅲ-3-13)。しかしながら、確認する事項や範囲が互いに共有されていないため、短い言葉かけの中でそれぞれの「思い」が他の医療スタッフに伝わらず、ドレーンの確認が十分に行われていない。そのため、図1のイメージのまま移動すると、208頁の図表Ⅲ-3-14のようにドレーンを手術台にかけたまま移動してしまい、ドレーンを引っ張ってしまうことになる。

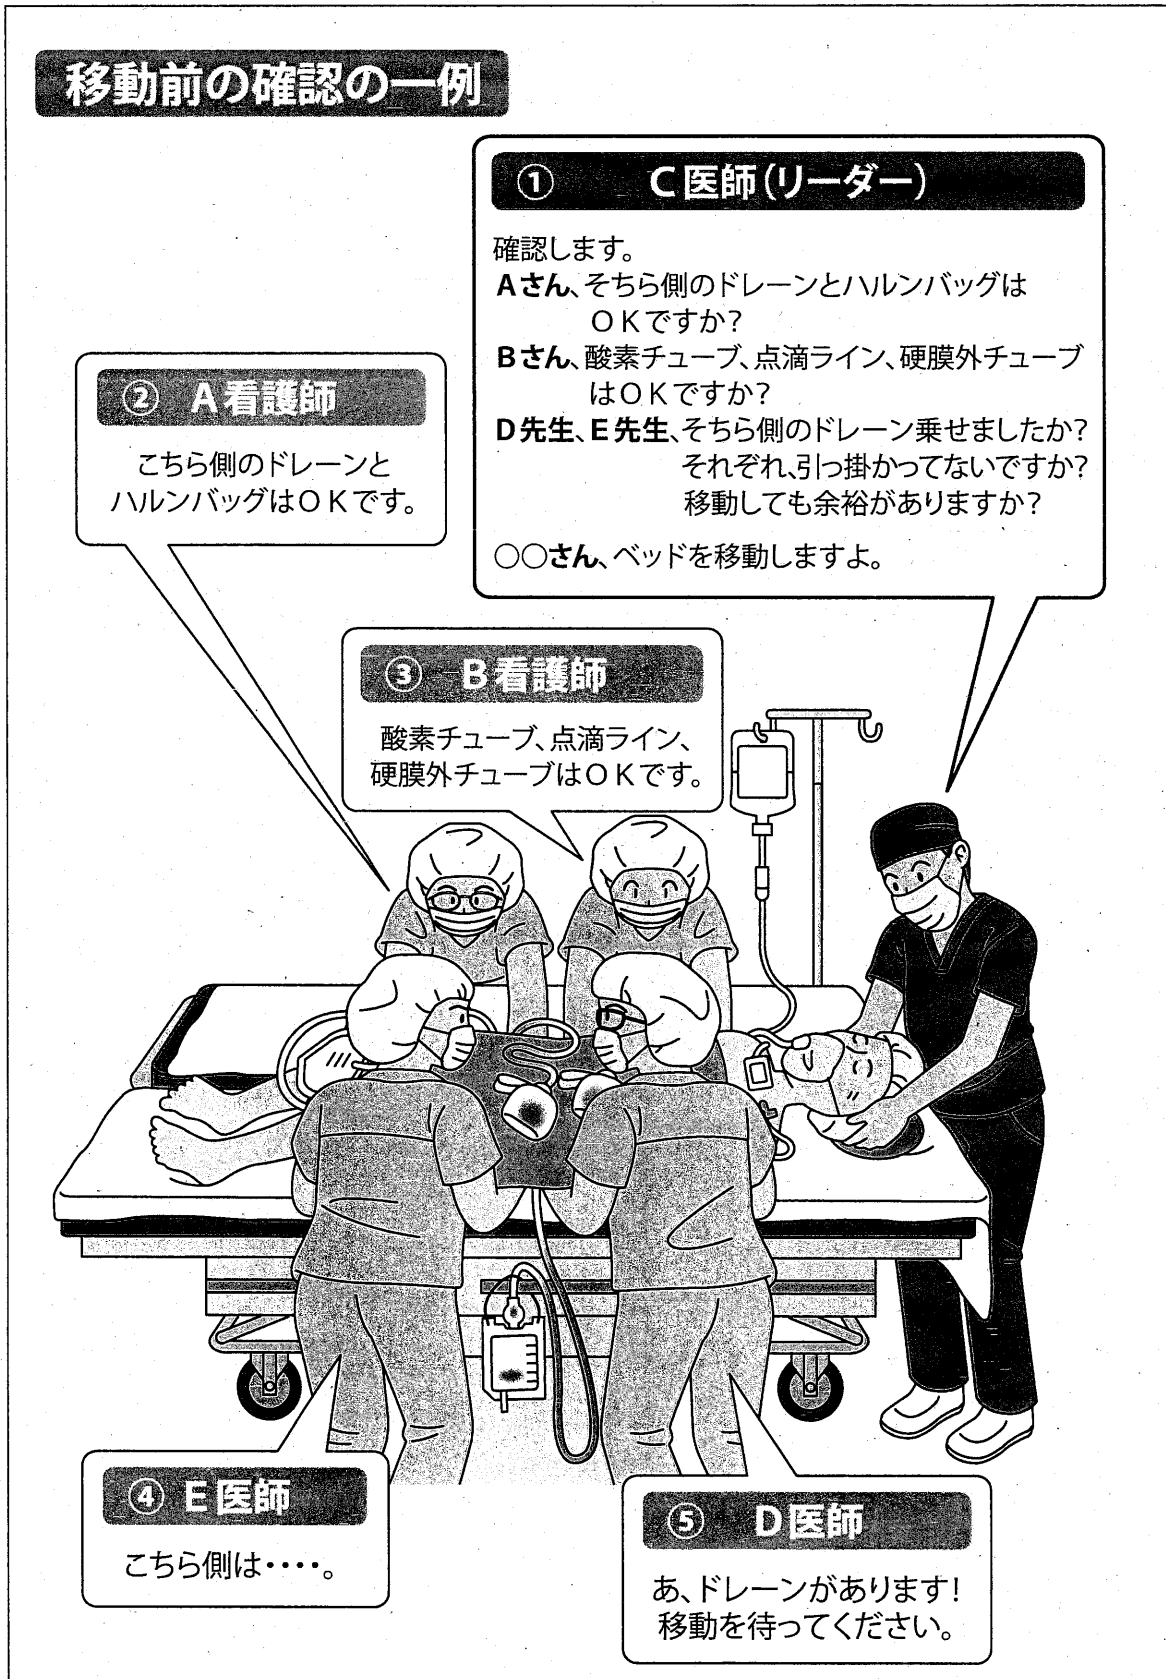
図表Ⅲ-3-16 移動前の確認の一例

そこで、209頁の図表Ⅲ-3-16に移動前の確認の一例を示した。麻酔科医師がリーダー役となり、医療スタッフに確認して欲しい内容を明確に指示し、また、それぞれがリーダーの指示に従って確認し、声に出して返答している。このように確認することで、移動時にドレーン・チューブ類が抜けることなく、安全に移動できるであろう。
