防災拠点等となる建築物に係る機能継続ガイドライン

防災拠点等となる建築物の機能継続に係る事例集

【既存建築物編】

令和元年6月

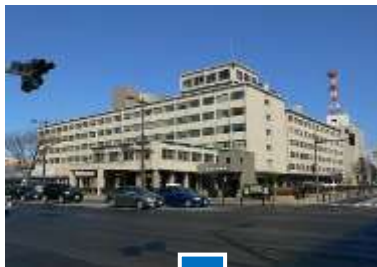
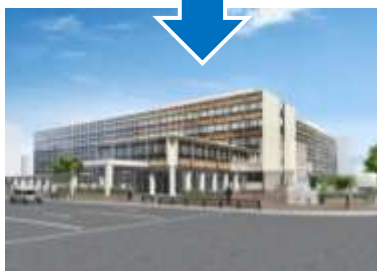
写真・図一 改修前後の比較

改修にあたっては、コンクリートの中性化と鉄筋の腐食が進行していないことや、南棟6階のコンクリート強度が低いこと等を踏まえ、南棟・東棟の減築も含めた改修方法が検討され、耐震補強量や改修工事費、維持管理費を削減でき、減築部分の床面積が執務室の削減可能面積の範囲内であることから、減築と耐震補強を組み合わせた改修方法を採用するに至る。

【改修前】

階数：地上8階
地下1階
延床面積：約28,000㎡
構造：SRC造

【改修後】

階数：地上6階
地下1階
延床面積：約25,000㎡
構造：SRC造

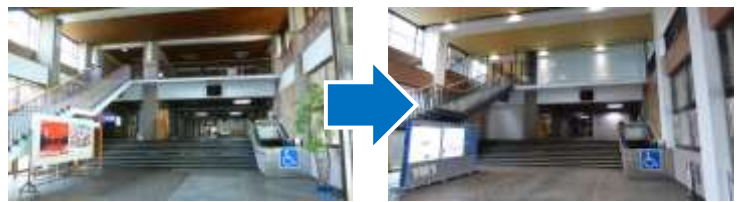
写真一正面玄関の特定天井の改修（左：改修前、右：改修後）

- 正面玄関及び議場の天井は、構造体と天井支持部材を一体化（準構造化）して耐震性能を確保。
- 一般執務室・地階廊下等は吊天井をやめて直天井とした。

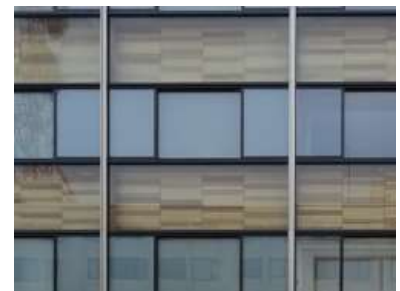
写真一道路側の外壁改修

外壁はガラスと断熱材、窓ガラスにはLow-Eガラスを採用し、断熱性向上。外装材には県産ヒバ材料（一部、議場天井を再利用）を使用。

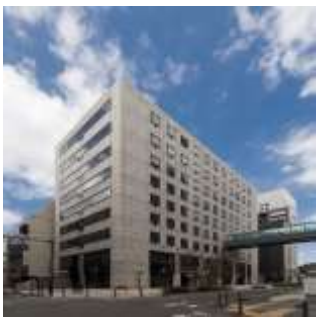
第二分庁舎

既存の建築物に制震ブレースを設置し、構造を補強

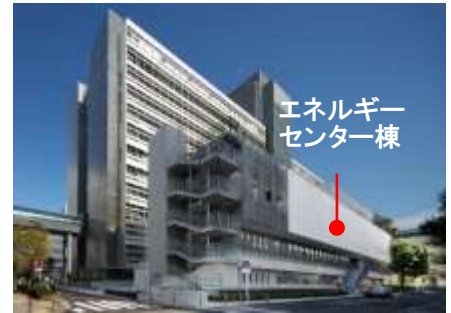
新庁舎

既存建築物を地下1階柱頭免震化。駐車場跡地にエネルギーセンター棟を増築

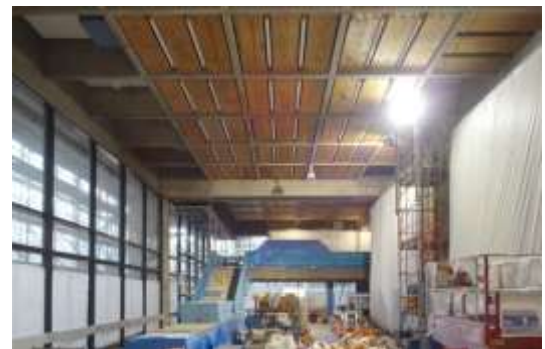
写真 ー 高層棟ロビーの特定天井の改修工事

- 「官庁施設の総合耐震診断・対津波計画基準」による非構造部材の耐震安全性の分類を A 類として計画。高層棟 1 階ロビーにある木製ルーバーの特定天井の改修や、高層棟バルコニーの手すりの取替えを実施。
- 東館については、隣接する本館や議会庁舎とは地震時の挙動が大きく異なるため、接続部をエキスパンションジョイントとしている。

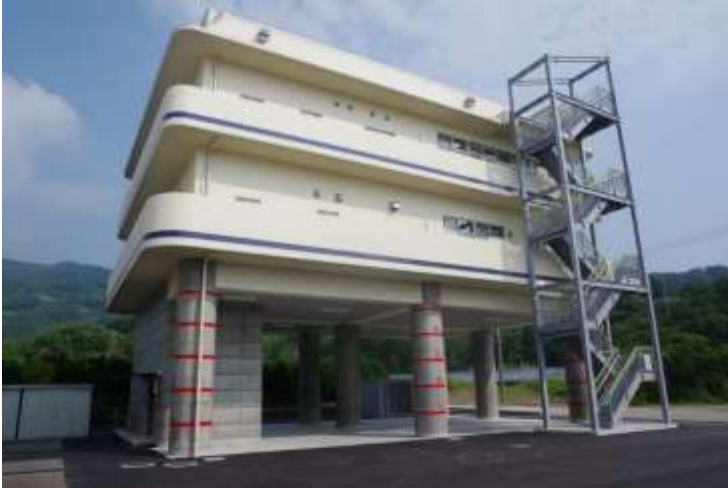
写真—東洋町防災センター

- 構造：鉄筋コンクリート3階建
(延床面積：700.50㎡)
 - 建物高さ：14.3m
(地面から屋上避難場所までの高さ)
※2階部分は地面から6.3mかさ上げ
津波浸水想定：約5m
 - 整備施設
 - ・2F 防災学習室(避難所)、資料室(避難所)、和室(避難所)、防災備蓄倉庫2室
 - ・3F 災害対策本部、無線室、サーバー室、防災備蓄倉庫、避難所
 - ・R F 避難場所スペース(114㎡)、自家発電機等
- ※避難所スペース合計：217㎡(約100人収容可能) 2㎡/1人あたりで計算

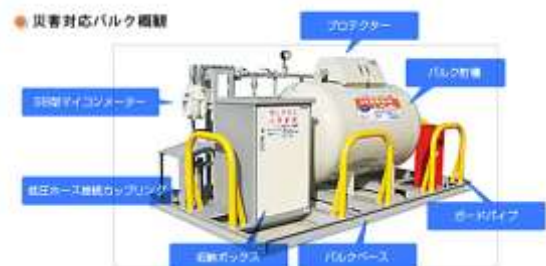
図一バルク貯槽ユニット

- ・バルク貯槽ユニットには、災害時にすぐ使用できるように、マイコンメーターやガス栓ユニットが標準装備され、コンロや暖房機器などを簡単に接続可能。
- ・平常時は通常のバルク貯槽として、LPガス供給設備に接続して利用可能。

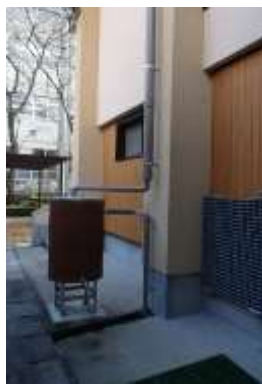
写真—雨水タンク

- ・耐震改修の際、停電対応として、太陽光発電機と停電時対応型蓄電池を設置。管理室をはじめ、アリーナ、ステージ、館外に蓄電池系統コンセントを設置。
- ・アリーナについては、照明を光束の低い器具としている。また、真夏や真冬でも避難生活ができるように外断熱・遮熱高断熱輻輳ガラスに改修し、冷暖房器具を使用できるように、電気・ガスコンセントを設置。
- ・災害時の雑用水については、雨水流出対策も兼ねて雨水タンクを設置。防災備蓄用の収納スペースを舞台袖の床下に新設し、避難生活に備え、約3日分の飲料水・非常食を保管。

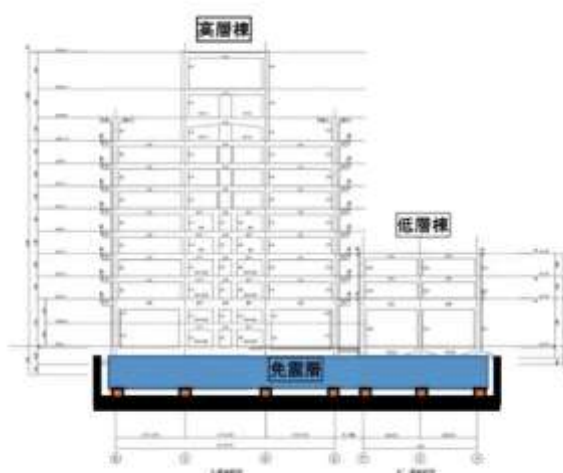
図 - 2棟の一体化のイメージ

- ・香川県庁舎東館は高層棟と低層棟からなるが、これらは構造的に独立した建物で、個別に免震化すると棟間に幅広なクリアランスを設けるなどの対応が必要。
- ・高層棟と低層棟を、1階床下の基礎と一体化させて、基礎下に免震層を設ける計画とすることで、合理的なクリアランスの確保ができた。
- ・2棟の重さが異なるため、免震層の偏心を生じさせないことに留意。

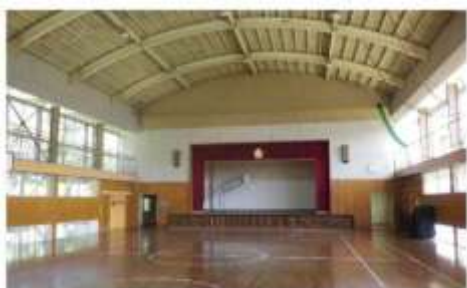
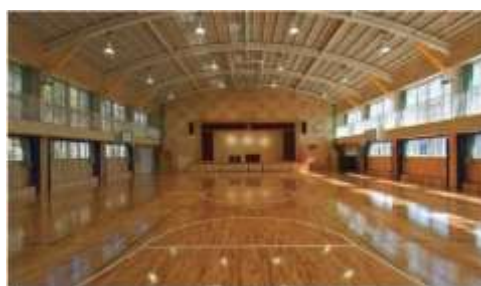
写真—アリーナの天井改修

- ・屋内運動場の内外装材を全て撤去して躯体のみにし、耐震改修、大規模改修、増築工事を実施。漏水による破損等が進行していたため、全般的に屋根材、壁、床材等の取替えを実施。
- ・アリーナ天井はカラー木毛板表しとすることで鋼製天井を設置せず、耐震化を簡易な形で実現しながら吸音効果を与えた。
