■ 森林環境整備事業 ～子育て施設木のぬくもり推進事業～

大阪府南河内農と緑の総合事務所

■ 森林環境整備事業 ～主要道路沿いの倒木対策～ 【国道309号】 大阪府南河内農と緑の総合事務所

■ 森林環境整備事業 ～危険溪流の流木対策～ 【水分中代地区】

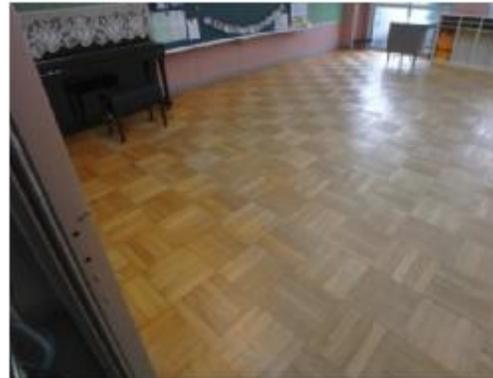
2階保育室(床) 施工前

H28. 6. 2 撮影

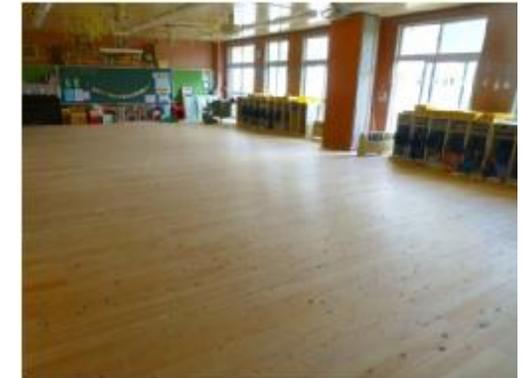
施工後

H28. 9. 30撮影

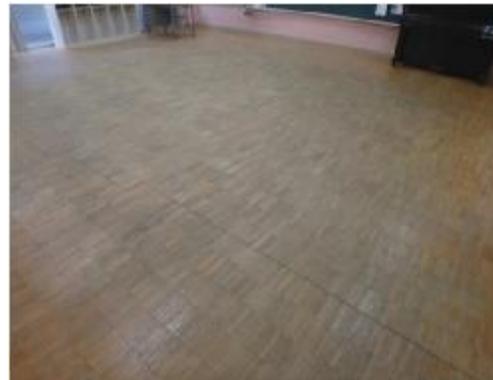
1階保育室(床) 施工前

H28. 6.2 撮影

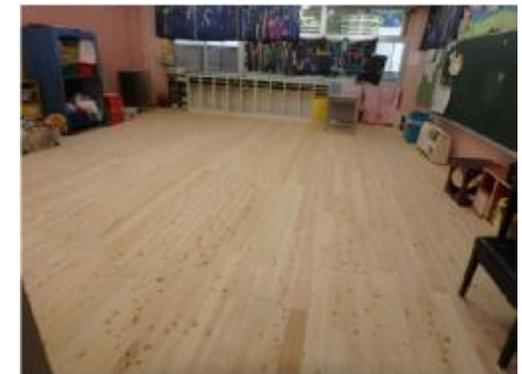
施工後

H28. 9. 30 撮影

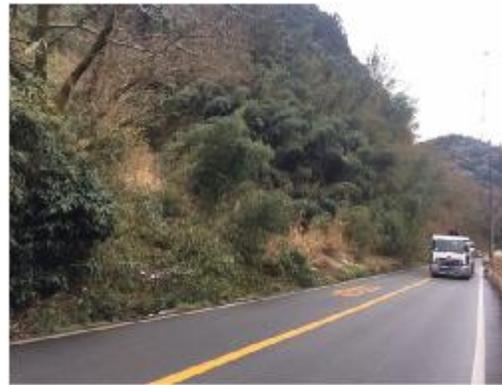
● 竹林伐採前後の状況比較写真 (H28: 1年目)

施業前 H29. 2.10 撮影

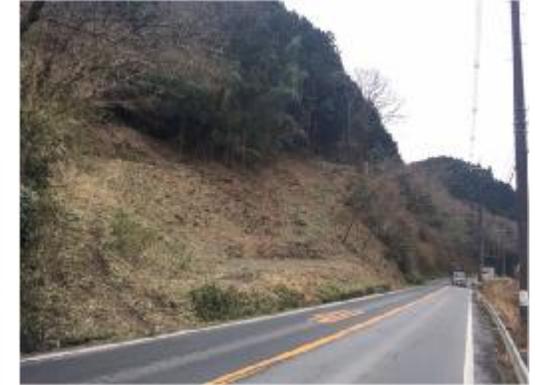
伐採後 H29. 3. 6 撮影

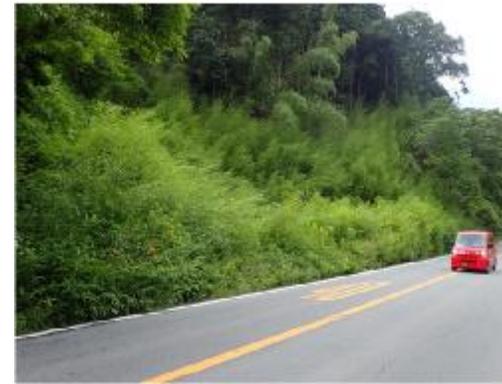
● 竹林伐採前後の状況比較写真 (H29: 2年目)

施業前 H29. 7.10 撮影

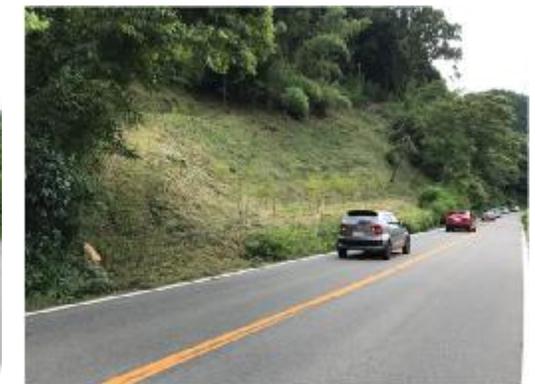
伐採後 H29. 8.18 撮影

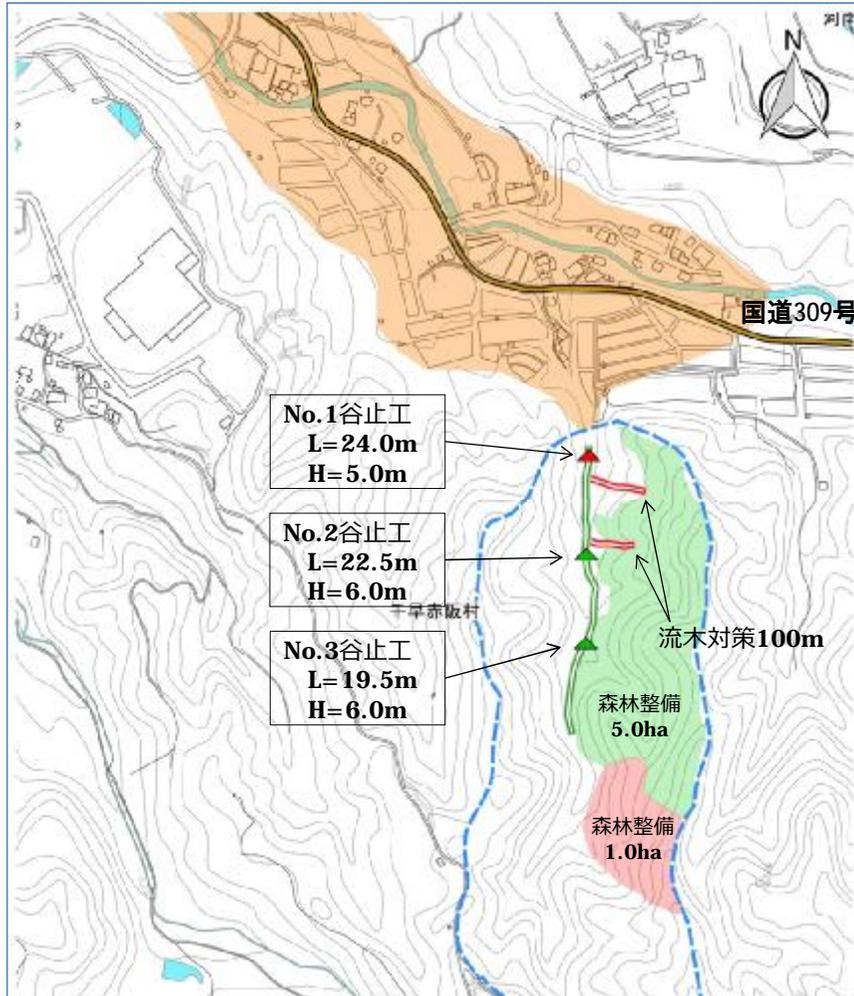
- 【事業概要】**
- ・事業実地場所 : 南河内郡早赤阪村水分地内
 - ・事業対象区域 : 崩壊土砂流出危険地区 (24.75ha)
 - ・保全対象 : 人家22戸 および 国道309号
 - ・治山ダム設置箇所 : 3箇所 (H28: 2箇所 H29: 1箇所予定)
 - ・森林整備面積 : 6.0ha (H28: 5.0ha H29: 1.0ha予定)
 - ・流木対策工 : 400m (H28: 300m H29: 100m予定)
 - ・事業費 : H28: 40,000千円 H29: 34,000千円(予定)

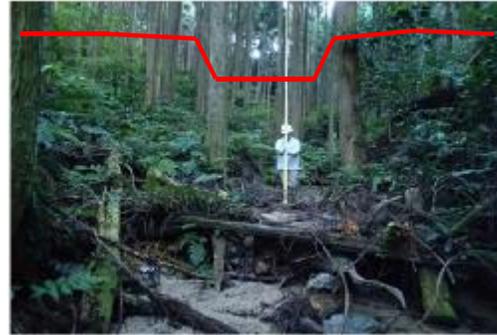
● 治山ダム設置前後の比較写真

着工前 H27.10.7撮影

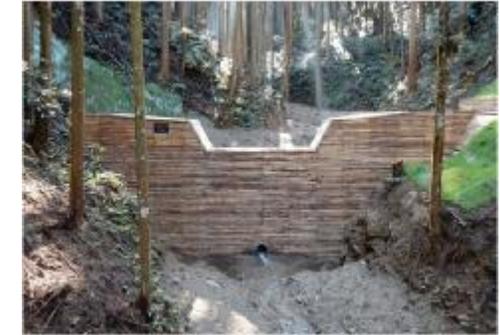
竣工後 H29.8.15撮影

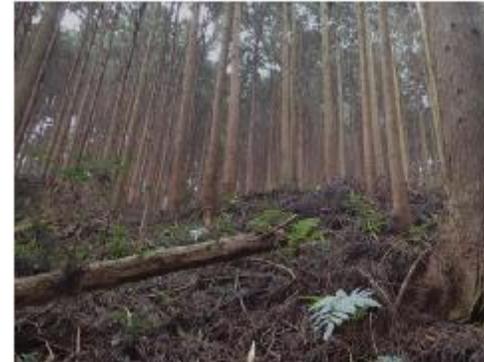
● 森林整備前後の比較写真

施業前 H28.10.28撮影

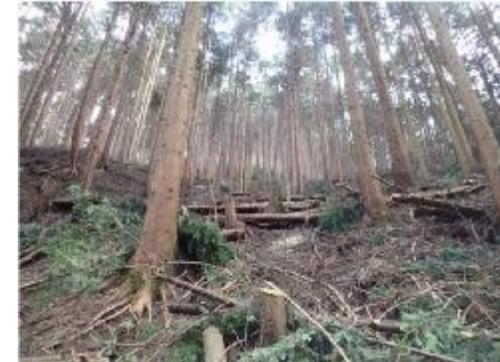
伐採後 H29.2.24撮影

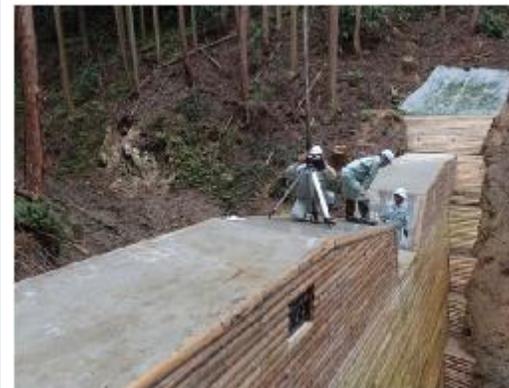
● H29.10.21~22の台風21号通過前後の比較写真

竣工後 H29.5.9撮影

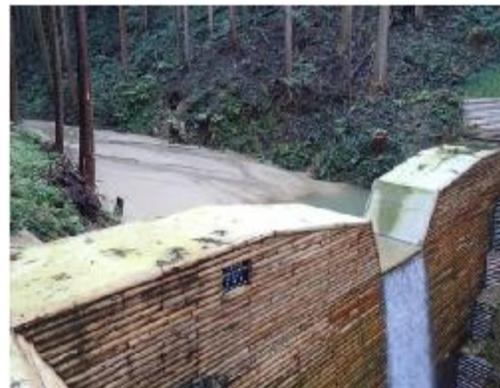
(谷止工が流下した土石をせき止め、下流の家屋や道路への被害を未然に防止)

満砂状況 H29.10.23撮影
