<大阪府指定文化財 有形文化財（建造物）>

<p>名 称</p>	<p>こうぜんじ 興善寺</p> <p>ほんどう 本堂 桁行5間、梁間4間、二重屋根、寄棟造、下層上層本瓦葺</p> <p>ふどうどう 不動堂 桁行3間、梁間3間 宝形造、棧瓦葺き</p> <p>さんもん 山門 3間1戸楼門、入母屋造、本瓦葺</p> <p>しょうろう 鐘楼 桁行1間、梁間1間、入母屋造、本瓦葺</p>
<p>員 数</p>	<p>1件（4棟）</p>
<p>所在地</p>	<p>大阪府泉南郡岬町多奈川谷川 1460</p>
<p>所有者</p>	<p>宗教法人 興善寺</p>
<p>年 代</p>	<p>本堂 元禄3年（1690） 不動堂 正徳3年（1713） 山門 元文2年（1737） 鐘楼 元禄10年（1697）</p>
<p>説 明</p> <p>1 興善寺概要・沿革</p> <p>興善寺は、大阪府南端の岬町多奈川に所在し、紀淡海峡を望む和泉山脈北麓に位置する。かつて多奈川は、紀伊や淡路島を経て四国へ渡る海道として栄えた地である。寺伝によると、本寺院は仁寿二年（852）、第五十五代文徳天皇の勅願により、慈覚大師円仁によって創建され、天台宗の名刹として知られる。寺号「興善寺」は、当地の地形が唐の長安にある大興善寺に似ていたことに由来し、「鳳樹山興善寺」の山号を授けられたとされる。かつては七堂伽藍を有していたが、元亀・天正期（16世紀後半）の兵火により境内の堂宇は焼失した。その後、明暦元年（1655）に紀州粉河寺の専海大僧都が中興を果たし、元禄初期（1690年前後）に境内の堂宇を再建したと伝わる。現在の伽藍は、紀淡海峡を望む山林を背に構え、下段には南東側に不動堂、山門、南西側に鐘楼が配され、上段北端に本堂が建つ。</p> <p>本寺院には、18世紀以降成立と見られる『泉州谷川邑鳳樹山金剛院興善寺由来記』（以下、『由来記』と記す）という史料があり、建物の建築年代等が記されていることから建築年代の参考とする⁽¹⁾。</p> <p>2 指定候補の建造物</p> <p>(1) 本堂</p>

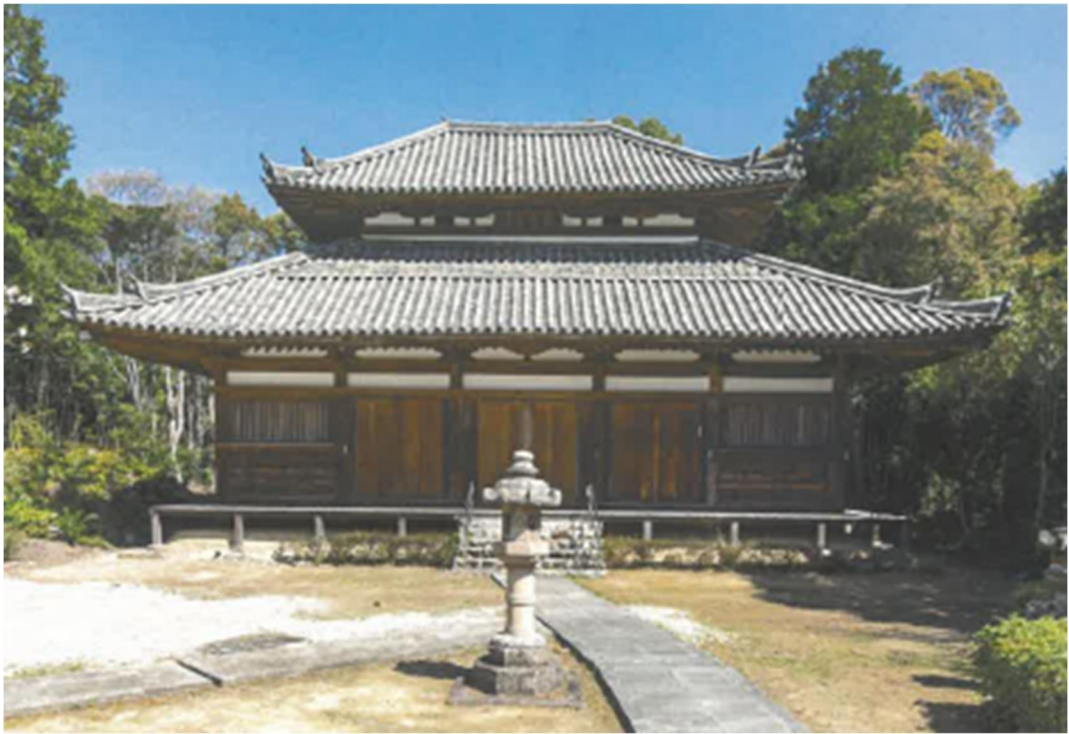
图5 本堂正面写真

下層の側柱は大面取りの角柱で、上部には粽を付ける。足固め貫、内法貫、頭貫を通し、切り目長押、腰長押、内法長押で固め、柱頂部に台輪を置く。下層内陣の柱は丸柱で、上部に粽を付ける。中央3間が板唐戸外開き、両端間を連子窓とするが、この3間に柱間装置がなかった時期が知られており、外陣と内陣で柱の風食差も認められる⁽⁵⁾。両側面は中央2間扉、両端間が連子窓であったが、平成年間に、中央3間が板壁、両端間が片引き戸、鴨居上連子窓としたとされる。外側1間通りが裳階状の化粧屋根裏となり、化粧垂木の中に桁を入れ、繋ぎ虹梁に花肘木で支柱する。側柱通りの組物は無く、花肘木のみとするが、臺股と肘木を重ねたような独特な形状である。ただ、中の間のみ、中備えとして花肘木を束で支える。上層はすべて舟肘木とする。上層の外周の柱は角柱で、下層の梁組に建てる。下層の葺き止め位置に台輪状の大きな長押を取り付ける。

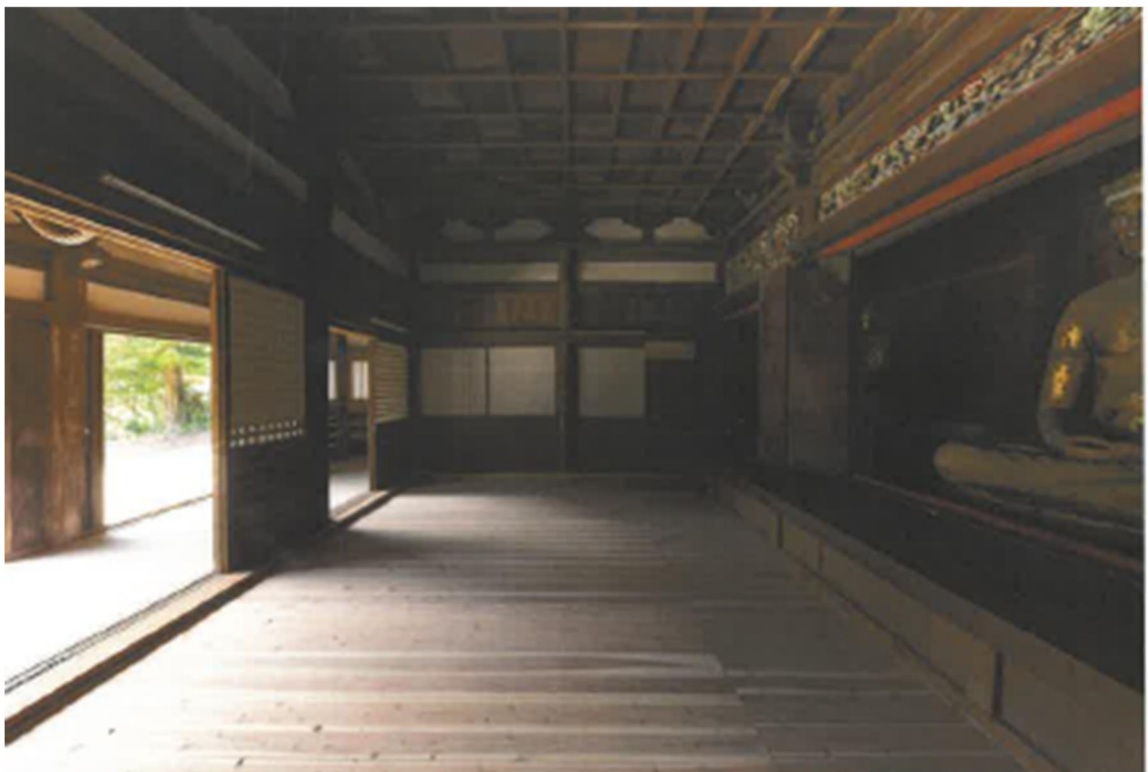
图6 本堂内陣

内陣の側面の3方は足固め貫、内法貫、飛貫、頭貫を通し、切り目長押、内法長押で固め、柱頂部に台輪を置く。正面中央間だけは内法を1段上げ、飛貫を虹梁型に造る。内陣の奥の桁行筋、内法貫と内法長押と頭貫を通し、台輪を置いて厨子の構えとする。ここでは中の間の頭貫だけは材の成を高くし虹梁型に造りだす。中の間の長押が両袖よりも高くして扉を嵌めていることもあり、中の間の欄間は他と比べ狭くなるが、全体的に中心性を高める意匠として纏まっている。欄間の意匠は、中の間は龍、脇の間は飛天とし鮮やかな彩色を残す。天井は格天井、格縁は几帳面として、全体的に丁寧に作りあげられており、『由来記』によると享保11年に改修したとされる。厨子の正面は、中央間の柱上が実肘木付き出三斗組み、中備えが実肘木拳鼻付きの平三斗、他三方は臺股と肘木を重ねたような独特な造形をした肘木、中備えは花肘木に束柱とする。内陣の厨子内部は、本尊が安置される中央部の床が下げられており、壁板の継ぎ目から、かつては両脇と同様の高さであったことが分かる。なお、大正10年(1921)に、古社寺保存法による保存修理が実施された際の古写真によれば、同修理以前の大日如来像は後補の薄い板状の台座に坐し、厨子内に収まっていた。厨子内部の床は、同修理によって当初の大型台座が修復された際に、像と台座を共に厨子内に収納するために改修されたものと考えられる。

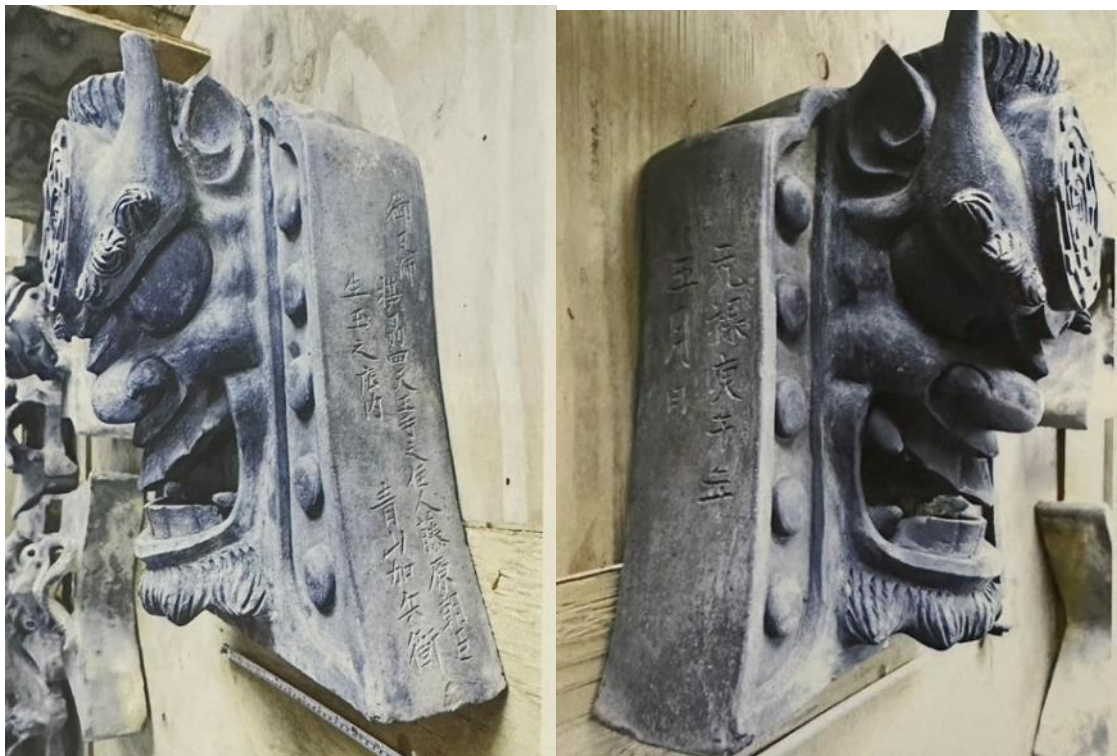
図8 北西稚児棟の鬼瓦

本堂では、「谷川嘉左衛門」などの篋書きのある泉州谷川瓦が使用されている一方で、鬼瓦（北西稚児鬼）には、瓦の各側面に「元禄庚午年五月日」「御瓦師摂州四天王寺之住人藤原朝臣生玉之庄内 青山加兵衛」と篋書されたものがある。四天王寺の住人である瓦師が屋根の造営に関わっていたことが明らかであり、特筆される点である⁽⁶⁾。

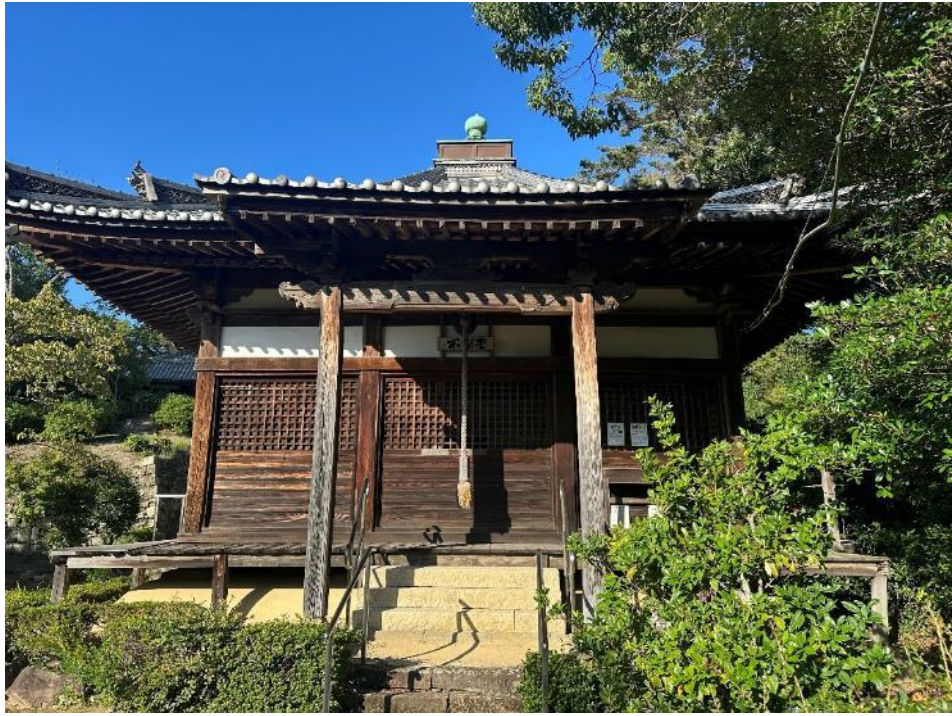
図 11 不動堂正面写真

柱は本堂側柱と同様、大面取りの角柱で、正面三間の柱間装置を薮戸とする。また東西側面の中の間には、柱間装置として引き違い戸が入る。切目長押、内法長押、頭貫で固め、柱の上に台輪を乗せて大斗と絵様付きの肘木を重ねる。小堂ながらも二軒として外観を整える。向拝も大面取りの角柱で、泉砂岩の礎盤に粽付きの柱を乗せる。柱上には皿斗付きの大斗で肘木を受ける。頭貫を虹梁型として象鼻と眉欠、木瓜型の繰り型に若葉とし、手挟には波形文様が用いられる。

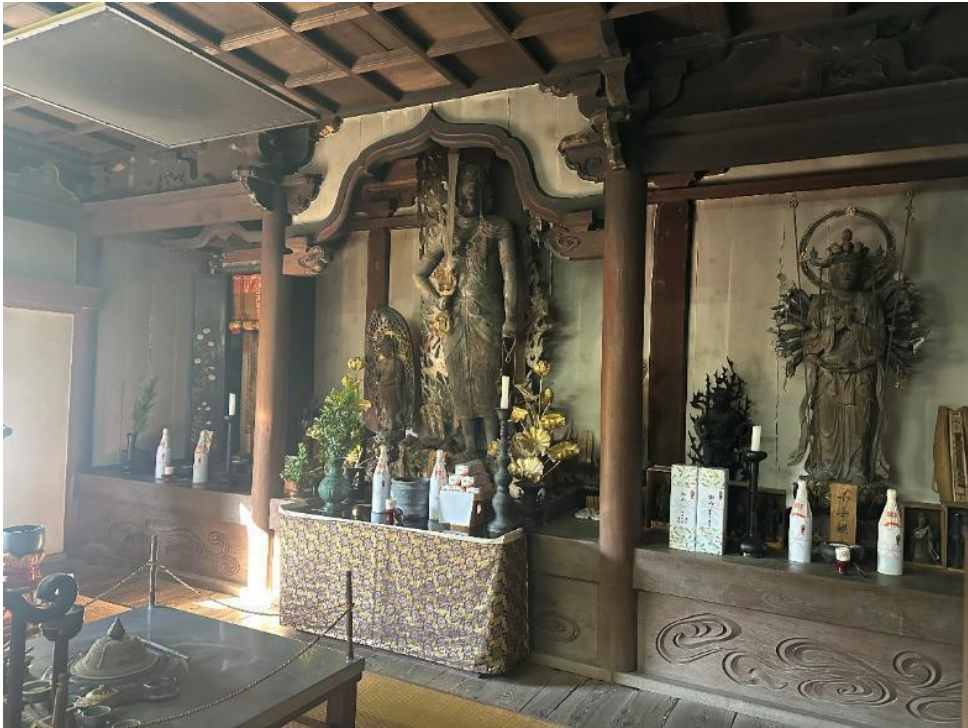
図 12 不動堂内部

内部は一室の空間の小堂で、背面半間通りに仏壇を設ける。仏壇前通りは粽付円柱を用い、台輪を入れ、柱上に実肘木付き出三斗を組むが、この納まりは本堂とも共通する。また中備に臺股を入れ、中の間には像高八尺程の木造不動明王立像が配され、花頭形の彫りを施す。正面左脇の間には、唐破風付きの小さな厨子の中に軸装の元三大師像の絵像を、右脇の間には千手観音立像を安置する。天井は、本堂と同様、几帳面格縁の格天井とする。この天井も『由来記』より、享保 11 年に改修したものとされる。格狭間には、大らかな波形の彫りを施し、両脇陣の臺股にも菊水、波が同じような彫り方

であしらわれる。内法長押、飛貫、頭貫で固められ、頭貫は仏壇脇間まで繋がる。当初は、板間であったが現在は仏壇手前まで畳が敷かれている。

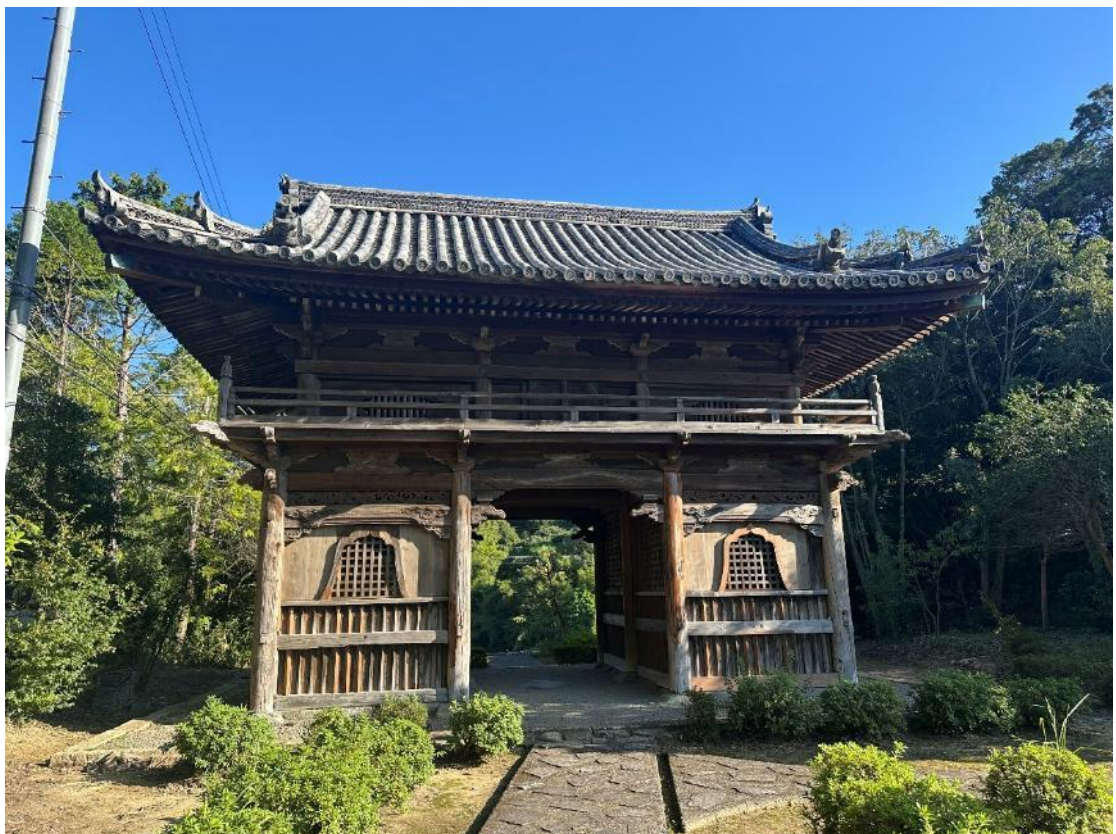
图 14 山門西面写真

柱はすべて丸柱で、泉砂岩の礎石の上に、足固め貫、腰貫、内法貫、頭貫で固める。内法貫は象鼻を付けて肘木を受け、虹梁型の頭貫を支える。内法貫を受ける肘木、内法長押、頭貫には波形の渦文が重ねられ装飾性に富む。また内法貫上部の欄間には不動堂にも通じる大らかな波が幾重にも重ねられ、その中に菊を散らす菊水をモチーフとした装飾となり、一層華やかな印象となる。中の間、脇の間ともに頭貫の上に臺股を乗せる。細かい意匠は異なるものの、枘や肘木を別材せず、一材として造作する点は、本堂、不動堂、鐘楼と共通する。正背面共金剛柵を付けて内側を板張りとして、花頭窓を付ける。また柱上に直接大斗を置き、波形の渦文を持つ枘肘木を重ねて上層の桁と梁を受ける。

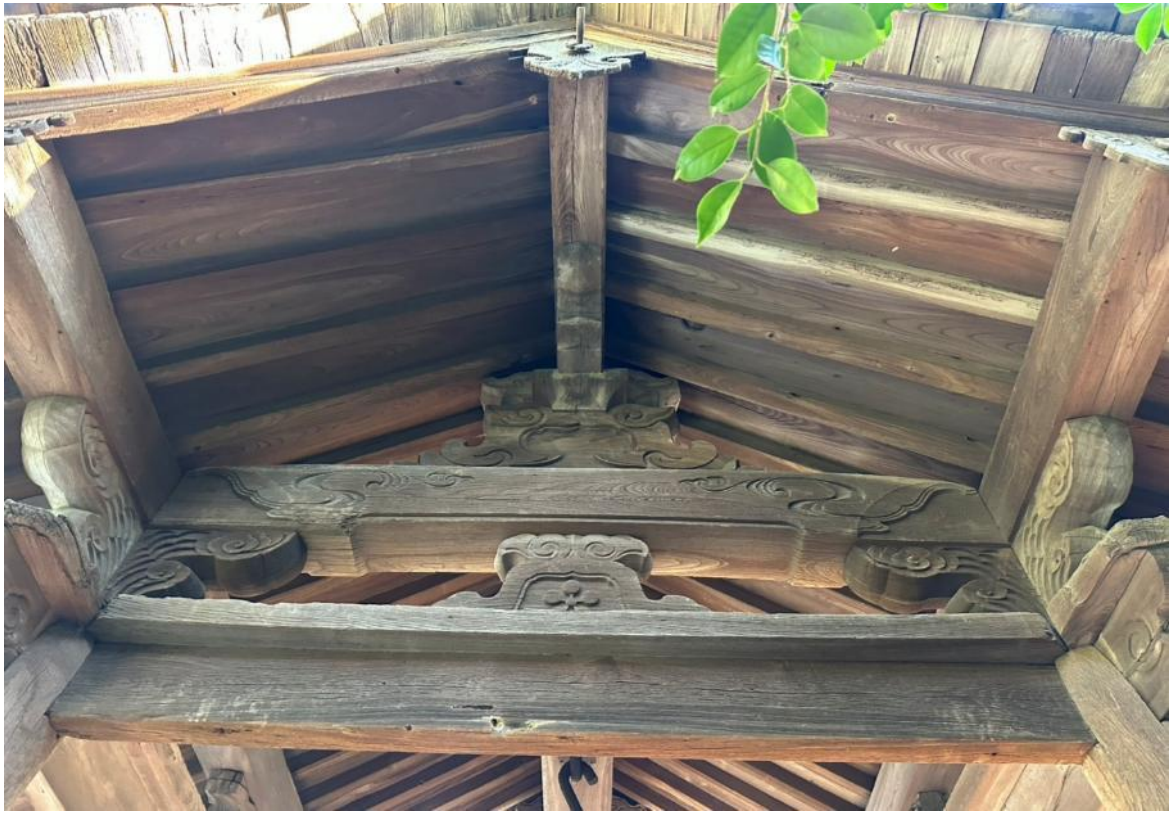
図 17 山門軒廻り写真

上層は縁と高欄を廻し、身屋の丸柱を切目長押、足固め貫、内法長押、頭貫で固める。正背面共、中の間には扉が付き、脇の間には下部が短い花頭窓が付く。軒廻りは下層目と異なり、一般的な渦文の木鼻・臺股となるが、臺股は枘や肘木を別材として付けず、一材として形成する。なお、組物、臺股は胡粉の痕が見られる。長押には、菊の紋があしらわれた六葉の釘隠しが付く。上階内部は、野造りで室内空間は造らず、棟木に棟札を張る。

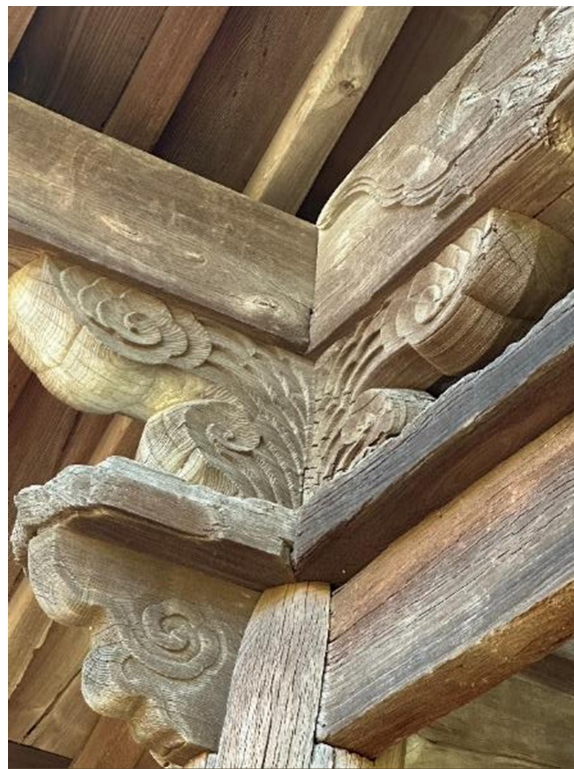
図 18 肘木の波形絵様

重の垂木を配す。台輪上の肘木、その上の梁には波形文様を付けるが、梁の内側は若葉付きの渦文であり、外側と内側で意匠を変えている。波形の肘木は不動堂の手挟の絵様に、内側の若葉付きの渦文は本堂内陣の虹梁型頭貫の絵様と似ている。また他堂宇と共通して、台輪上には大斗や肘木を別材せず一材で形成する臺股を付ける。一方で、梁の上には大斗花肘木付きの臺股となる点は、他の堂宇では見られない。
