平成30年7月9日 12時00分現在  
大阪府防災・危機管理指令部  
連絡先：内線 6021  
直通 6944-6021

平成30年7月5日からの大雨に係る被害状況等について（第16報）（最終報）

## 公共土木施設等の被害報告

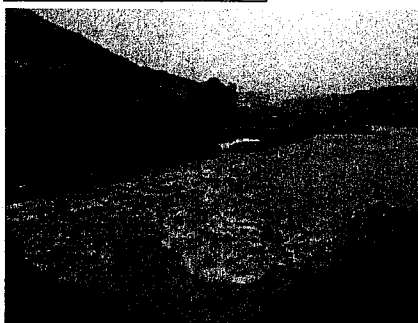
路線名・河川名	箇所名(住所等)	被害状況
吉野下田尻線	能勢町上田尻	茨木能勢線との交差点～亀岡能勢線との交差点 主砂崩落→通行止め 7/8 処理済
茨木能勢線	能勢町猪ノ子峠	盛土・法面等崩壊(路肩崩れ)L=10m →吉野下田尻線～野間出野一庫線間 通行止め 緊急随契で対応予定
茨木能勢線	R173号～宿野下田線	土砂崩れ→R173～宿野下田線間通行止め 7/11～撤去作業開始予定
茨木能勢線	箕面市粟生間谷	主砂流出(事前規制区間内) →雨量規制解除後は片側通行予定 7/8 処理済
枚方亀岡線	高槻市杉生(小泉橋付近、府境付近)	路肩崩壊 (W=2m、L=12m、H=3m) 9日以降大型土嚢による応急復旧予定 7/8 大型土嚢による応急復旧済 →片側通行
国道 173 号 (※)	能勢町山辺	道路路面崩壊 L=30m 全面通行止め
余野茨木線	茨木市泉原(茨木学園から北)	縦断クラック L=100m 片側交互通行 7/10 復旧予定
萩谷西五百住線	高槻市(月見台バス亭～関西大学)	路肩崩壊 L=25m 片側通行
国道 477 号	豊能町常盤台 2=15 向かい	法面崩壊(小規模・歩道部) 電柱に倒木、NTT 協議中(電柱) 7/7 処理済
茨木能勢線	能勢町野間峠の西 200m 付近	法面崩壊(小規模) 全面通行止め 7/9～撤去作業開始予定
吉野下田尻線	能勢高校より南1km付近	電線に倒木 7/9 関電立会いで方針決定予定
余野茨木線	茨木市上音羽(本線北行)	民地より主砂流出 8 日以降主砂撤去見込み 7/8 撤去完了
亀岡能勢線	能勢町(堀越峠頂上より東側)	歩道・道路が崩壊 L=20m 片側通行可 (京都府内の落石等による通行止め区間内)
茨木能勢線	箕面市清水谷橋上流	落石片側交互通行 7/7 撤去完了
国道 173 号	兵庫県篠山市福住	台風 21 号被災箇所(現在復旧工事中) 新たな滑落崖発生
野間川	能勢町野間中(野間川橋上流右岸)	護岸崩壊 L=5～10m 大型土嚢設置予定
一庫・大路次川 (※)	能勢町柏原(名月橋下流左岸)	護岸崩壊 L=100m 通路通行止め
初谷川	豊能町ときわ台(ときわ大橋下流左岸)	天端道路陥没 L=15m、深さ 5m 7/9 作業予定

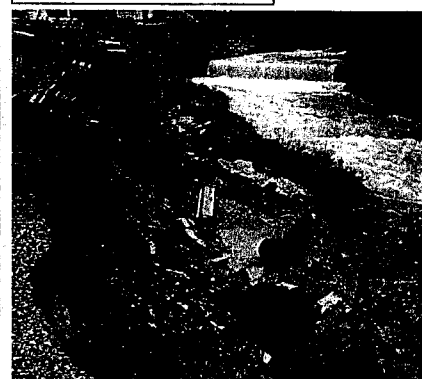
番川	岬町淡輪(祇園橋上流)	護床ブロックめくれ 水位低下後敷き直し予定
一庫・大路次川	能勢町宿野(上拝原橋上流左右岸)	護岸崩壊 左岸)L=70m 右岸)L=20m 大型土嚢設置予定
田尻川	能勢町下田尻(中田橋上流左岸)	護岸崩壊 L=20m
野間川 (※)	能勢町野間出野(宮脇工業下流右岸)	護岸崩壊 L=70m
浜寺公園	子供汽車軌道法面(軟式野球場横)	土砂の一部崩落 L=10m シートで養生済
枚岡公園	東大阪市出雲井町(南側境界付近)	土砂の一部崩落 L=2m 里道の閉鎖実施済
せんなん里海公園	第二駐車場付近	土砂の一部崩落 L=40m シートで養生済
高槻茨木污水幹線	高槻市(No.1 人孔)	マンホール蓋浮上、舗装破損 5×3m アスファルト損傷区域内立入禁止措置
