「大阪府石油コンビナート等防災計画」

第 1 期対策計画（H27～H29）とりまとめ

平成 30 年 8 月

大阪府石油コンビナート等防災本部

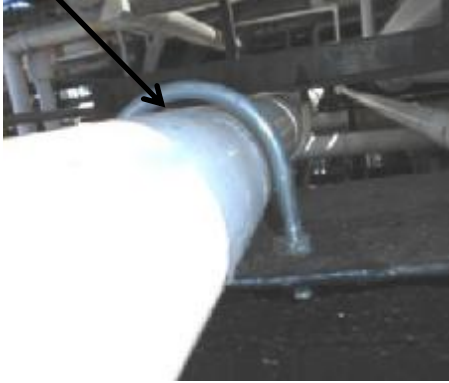
【1】耐震対策：高圧ガス設備の配管のサポート（支柱）の耐震工事

<p>概 要</p>	<p>高圧ガス消費設備について耐震診断を実施したところ、いくつかのサポートで引っ張り応力が強くかかっていることが判明。配管の固定を緩めることで配管にかかる応力の分散を図り、配管へのダメージを軽減</p>
<p>対策の状況</p>	<p>U字サポートの拘束が過剰である部分において、反力を低減させるため、U字サポートと配管にギャップを設置</p>

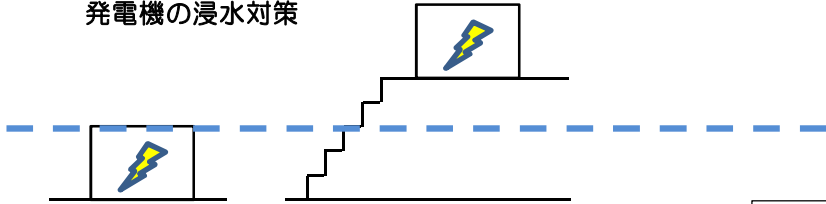
【7】浸水対策：緊急時措置を行うための非常用電源の確保対策

<p>概 要</p>	<p>電気室が浸水した場合、電源を供給する動力盤等の設備が水没するおそれがあり、緊急時措置を行うための電源を確保するため、重要設備を高所に移設した。</p>
<p>対策の状況</p>	<p>発電機などの電気室をはじめ、重要設備が浸水によって水没するおそれがあるため、浸水のおそれのない場所（高台、上階のフロア、架台の設置など）に移設を行った。</p>

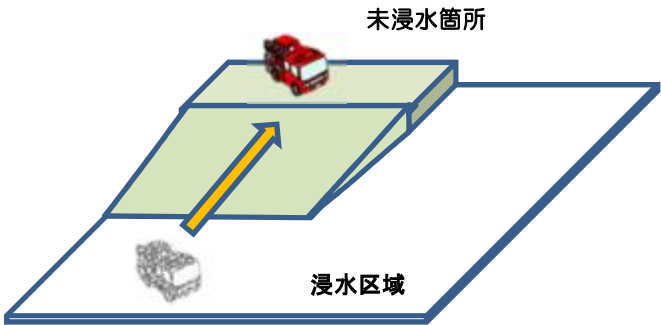
【8】浸水対策：自衛消防車両等の浸水漂流対策

<p>概 要</p>	<p>自衛消防車両等が浸水によって漂流しないよう、構内の浸水想定外の場所に消防車両を含む業務用車両を移動する手順の確認を行った。</p>
<p>対策の状況</p>	<p>あらかじめ定めたマニュアルに基づいて、構内で浸水しない箇所に緊急車両を移動させ、非常時に運用できる体制を整備</p>

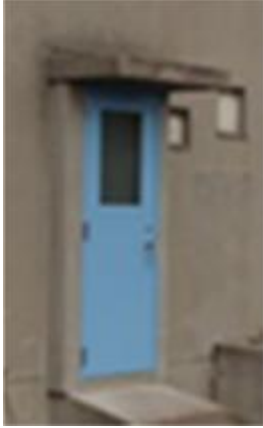
【10】浸水対策：建屋の水密化

<p>概 要</p>	<p>津波による浸水があっても、建屋に浸水しないよう密閉性を高める工事を実施</p>
<p>対策の状況</p>	<div style="display: flex; align-items: center; justify-content: center;">   <div style="margin: 0 20px; font-size: 2em;">➔</div>

</div> <div style="margin-left: 100px; border: 1px solid black; padding: 5px;"> <p>壁と扉全体の隙間を無くし、水密性を高めた</p> </div>
<p>備 考</p>

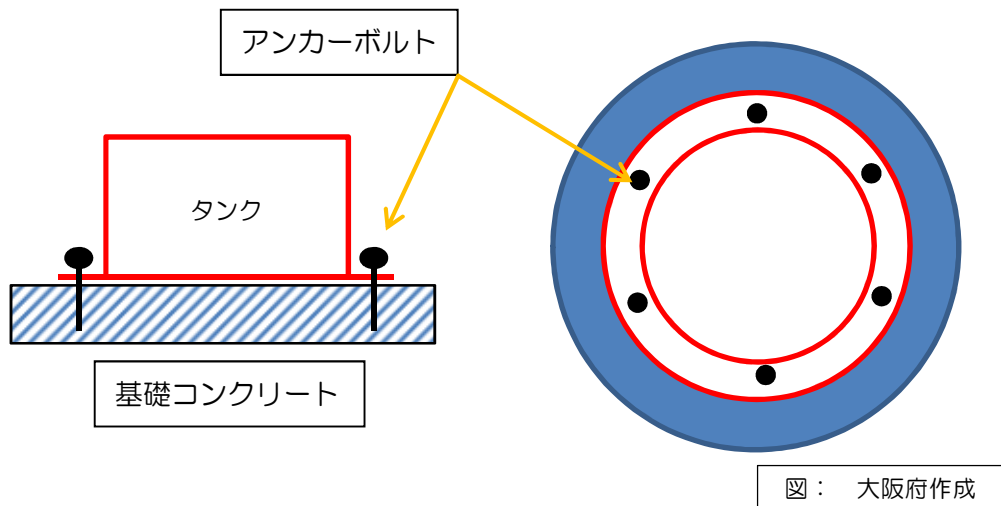
【11】浸水対策：タンクの固定強化

<p>概 要</p>	<p>浸水によってタンクが浮くのを防止するため、アンカーボルトで基礎コンクリートに固定</p>
<p>対策の状況</p>

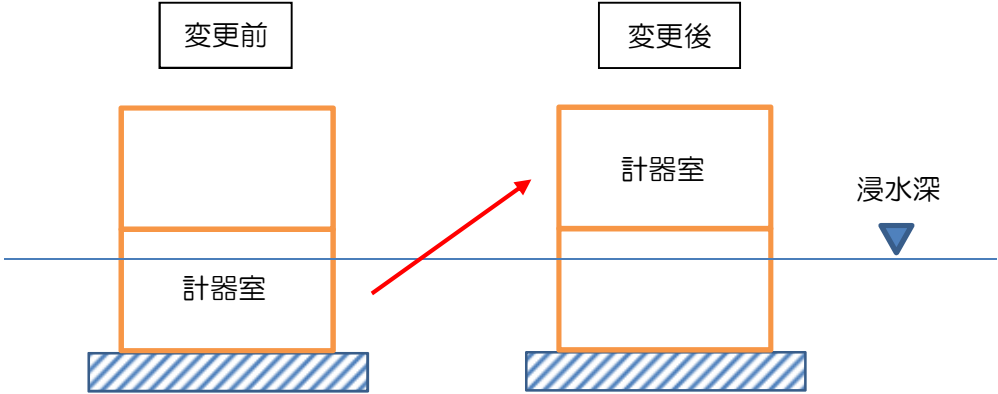
【14】浸水対策：事業活動にとって重要な場所の移設

<p>概要</p>	<p>事務所、計器室など事業活動にとって重要な場所を浸水の影響を受けない ところに移設</p>
<p>対策の状況</p>

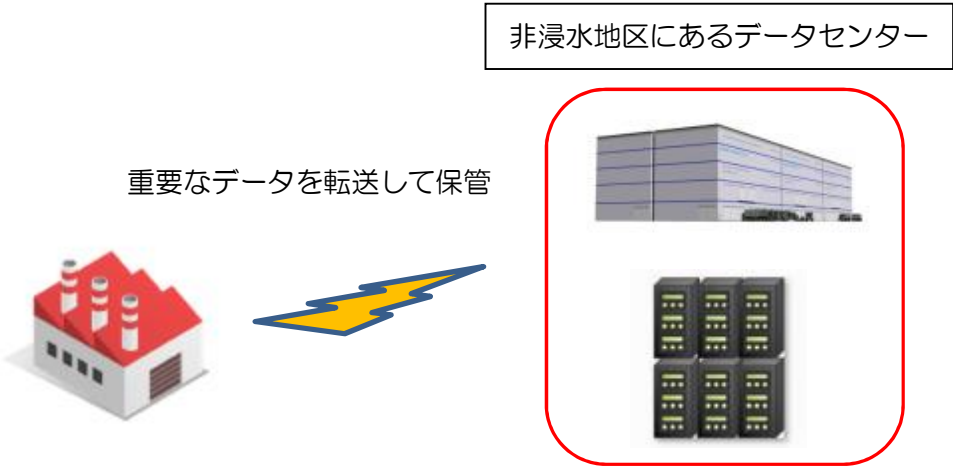
【15】浸水対策：重要データの浸水対策

<p>概 要</p>	<p>重要データを非浸水地区にあるデータセンターに転送</p>
<p>対策の状況</p>	<p>重要なデータを転送して保管</p>

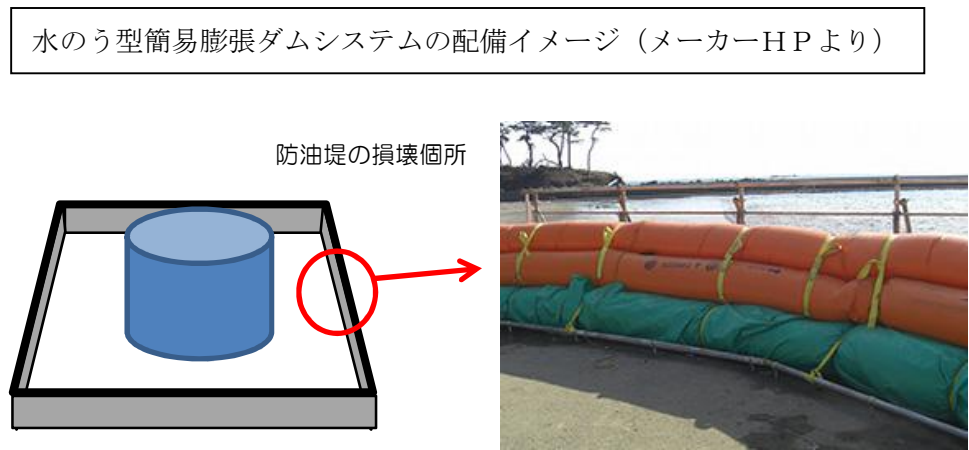
【16】流出対策：流出油等防止堤損壊時用防水シートの配備

<p>概 要</p>	<p>地震によりタンクから流出した油を溜める防油堤が損壊した場合に備え、 応急措置ができるよう防水シートを配備（計画中）</p>
<p>対策の状況</p>	<p>水のう型簡易膨張ダムシステムの配備イメージ（メーカーHPより）</p> <p>防油堤の損壊箇所</p>

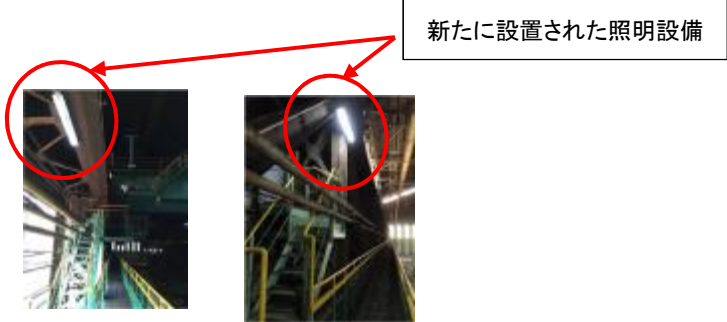
【17】避難対策：避難経路の整備

<p>概要</p>	<p>避難経路の点検を行い、照明の死角となっていた部分に停電時点灯機能付き照明（LED）を設置した。</p>
<p>対策の状況</p>	<p>既存の照明が届かず、死角となっていたところに、停電時点灯機能付き照明を設置し、緊急時に避難を安全かつ迅速にできるようにした。</p> <div style="text-align: center;">

<p>新たに設置された照明設備</p> </div>
<p>備考</p>	<p>夜間に避難を行う際、通路の見通しが良くなった。</p>
