「大阪府石油コンビナート等防災計画」  
(平成 27 年度分進捗状況)

平成 28 年 8 月

大阪府石油コンビナート等防災本部

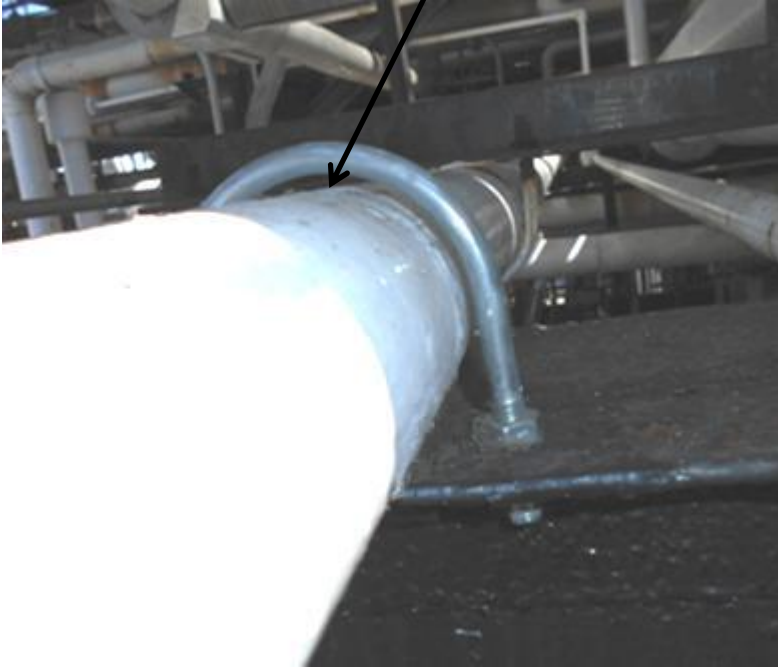
【対策例1】地震対策：高圧ガス設備に関する防災対策

対策名称	配管のサポート（支柱）の耐震工事
概要	高圧ガス消費設備について耐震診断を実施したところ、いくつかのサポートで引っ張り応力が強くかかっていることが判明したため、配管の固定をやや緩めることで配管にかかる応力の分散を図り、配管へのダメージを軽減した。
対策の状況	<ul style="list-style-type: none"><li>• U字サポートの拘束が過剰である部分において、反力を低減させるため、U字サポートと配管にギャップを設けた。</li></ul>

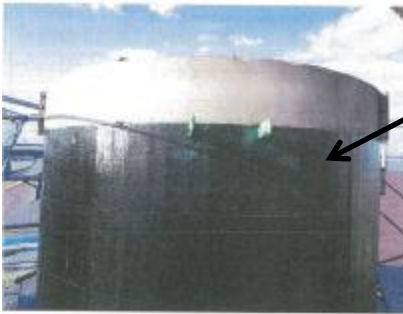
<p>煙突頂部に炭素繊維を巻き付けて耐震補強したところ</p> </div> <div style="text-align: center;">

<p>対策名称</p>	<p>煙突（鉄筋コンクリート製）の耐震対策</p>
<p>概要</p>	<p>煙突の耐震診断調査を実施した結果、震度6弱の地震により倒壊の恐れがあると判断された。地震・津波等防災対策全社方針より人命保護のため、耐震補強を実施した。 耐震補強は、煙突に炭素繊維シートを巻き付ける方法を採用。</p>
<p>対策の状況</p>	<ul style="list-style-type: none"> <li>• 煙突の倒壊による、構内の建物や人命の保護を目的として耐震補強が行われた。</li> <li>• また、構内の建屋で常時人がいる2階建または平屋で200㎡を超える建物についても、1981年以前の建物は耐震補強が完了している。</li> </ul> <div style="display: flex; justify-content: space-around; align-items: center;"> <div style="text-align: center;">

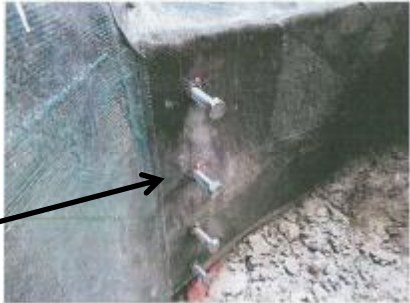
<p>煙突基礎部の耐震補強のため補助金具を設置したところ</p> </div> </div>
<p>備考</p>

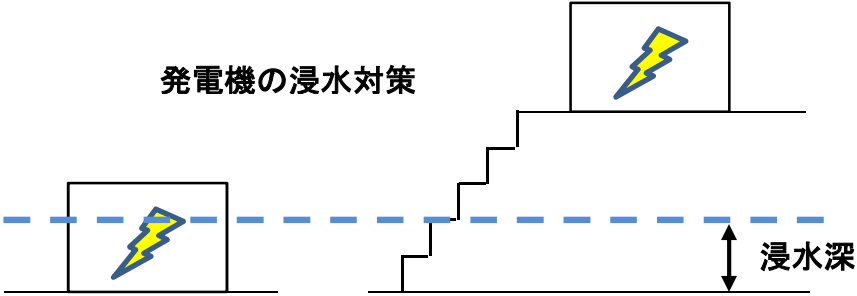
<p>対策名称</p>	<p>緊急時措置を行うための非常用電源の確保対策</p>
<p>概要</p>	<p>電気室が浸水した場合、電源を供給する動力盤等の設備が水没するおそれがあり、緊急時措置を行うための電源を確保するため、重要設備を高所に移設した。</p>
<p>対策の状況</p>	<ul style="list-style-type: none"> <li>発電機などの電気室をはじめ、重要設備が浸水によって水没するおそれがあるため、浸水のおそれのない場所（高台、上階のフロア、架台の設置など）に移設を行った。</li> </ul> <div style="text-align: center;"> <p><b>発電機の浸水対策</b></p>

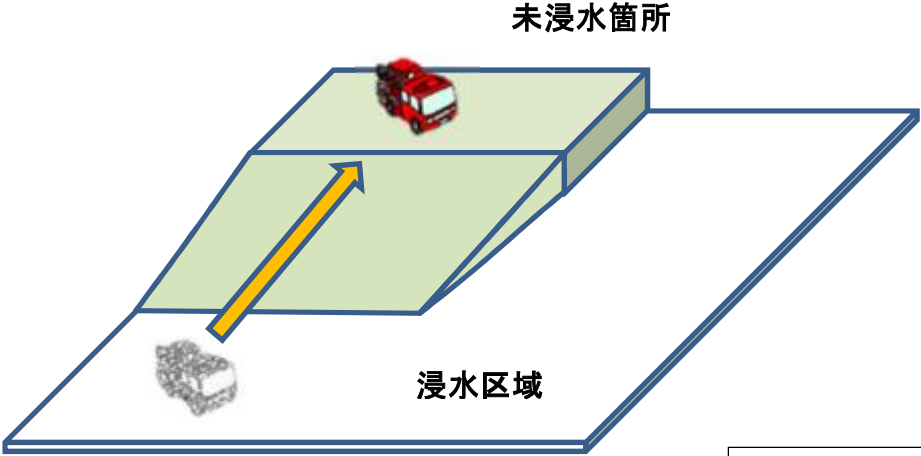
<p>対策名称</p>	<p>自衛消防車両等の浸水漂流対策</p>
<p>概要</p>	<p>自衛消防車両等が浸水によって漂流しないよう、構内の浸水想定外の場所に消防車両を含む業務用車両を移動する手順の確認を行った。</p>
<p>対策の状況</p>	<ul style="list-style-type: none"> <li>自衛消防車両等の緊急車両が浸水によって漂流し、使用できなくなる事態を想定し、発災時には、あらかじめ定めたマニュアルに基づいて、構内で浸水しない箇所に緊急車両を移動させ、非常時に運用できる体制を整備した。</li> </ul>

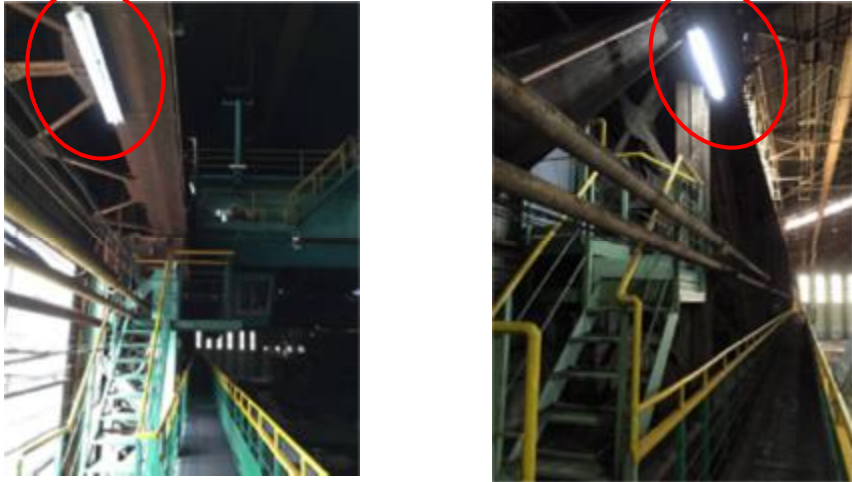
<p>対策名称</p>	<p>避難経路の整備</p>
<p>概要</p>	<p>避難経路の点検を行い、照明の死角となっていた部分に停電時点灯機能付き照明（LED）を設置した。</p>
<p>対策の状況</p>	<p>・既存の照明が届かず、死角となっていたところに、停電時点灯機能付き照明を設置し、緊急時に避難を安全かつ迅速にできるようにした。</p> <div style="text-align: center; margin-bottom: 10px;"> <div style="border: 1px solid black; padding: 2px 10px;">新たに設置された照明設備</div>

</div>
<p>備考</p>	<p>夜間に避難を行う際、通路の見通しが良くなった。</p>

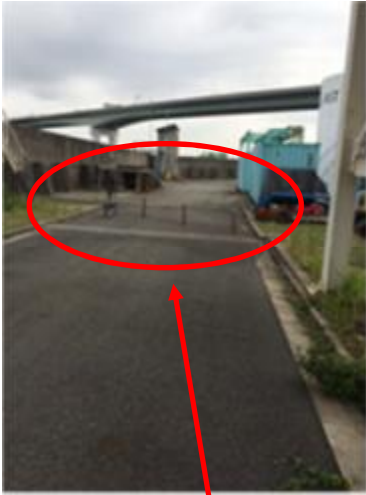
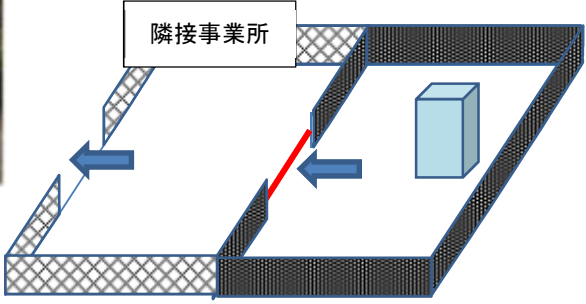
<p>対策名称</p>	<p>避難経路の確保</p>
<p>概要</p>	<p>隣接事業所と協議を行い、構内を経由する避難経路を確保した。隣接事業所との境界には、通路にポールを設置しているだけで、扉等はない。また、日常的に隣接事業所とは行き来を行っており、従前より相手の敷地を通過して避難することを相互に認めている。</p>
<p>対策の状況</p>	<ul style="list-style-type: none"> <li>• あらかじめ隣接事業所と調整を行い、緊急時には、最短で避難できる経路を確保している</li> </ul> <div style="display: flex; justify-content: space-around; align-items: center;">

</div> <div style="text-align: right; margin-top: 10px;"> <p>図：大阪府作成</p> </div> <div style="border: 1px solid black; padding: 5px; margin-top: 20px; width: fit-content; margin-left: auto; margin-right: auto;"> <p>緊急時には、車止めを外して、隣接事業所を通過して避難する。</p> </div>
<p>備考</p>	<p>避難経路として設定するにあたり、あらためて隣接事業所と協議を行い、敷地を通る際のルール等を確認した。</p>

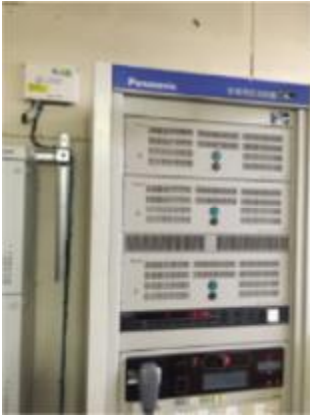
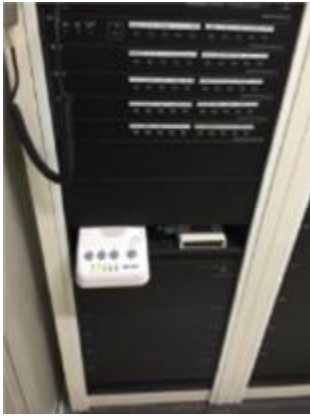
<p>対策名称</p>	<p>避難通報体制の強化</p>
<p>概要</p>	<p>地震の発生をいち早く全従業員に周知できるよう、地震計を内蔵した緊急地震速報受信機を増設し、地震が発生時には、構内のどこにいても、直ちに避難行動がとれるようにした。</p>
<p>対策の状況</p>	<ul style="list-style-type: none"> <li>これまで緊急地震速報受信機が設置されていなかった場所にも、受信機を設置することで、全従業員が構内のどこにいても地震発生によるP波を検知したときや気象庁の緊急地震速報を感知した際に流れる地震発生の警告メッセージを聞くことができるようになった。</li> </ul> <div data-bbox="617 860 1177 922" style="border: 1px solid black; text-align: center; padding: 5px;"> <p>新たに設置された緊急地震速報受信機</p> </div> <div style="display: flex; justify-content: space-around; align-items: center;">

</div>
<p>備考</p>	<p>全従業員が同時に緊急時対応をとれる体制を整備できたので、より安全性が向上した。</p>
