解体・改修・補修工事での石綿飛散防止対策について

大阪府環境管理室事業所指導課

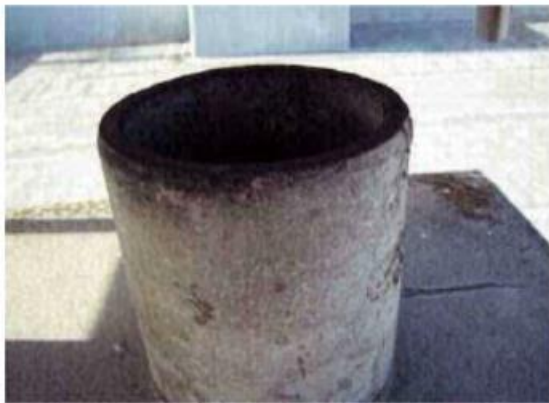
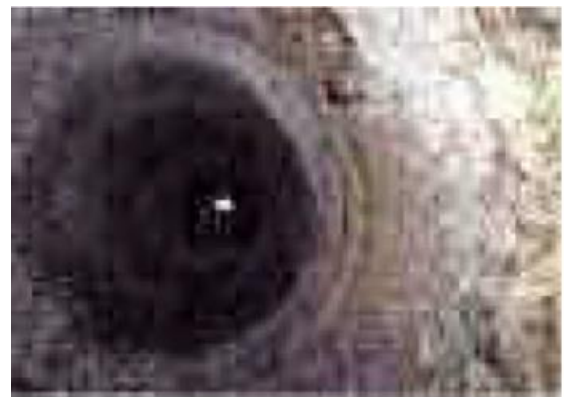
煙突（断熱材）の写真

躯体に打ち込まれている例

（1）煙突（特にボイラー煙突）にかかる石綿実態調査について

- ・昨年（平成 28 年）11 月に、札幌市の給食施設において煙突のアスベストを含む断熱材の剥落が次々に発覚し、札幌市内の小中学校計 30 校（約 1 万 3 千人）に十分な給食が提供できなくなった。
- ・煙突の入れ替え工事や石綿除去工事のため、1 ヶ月以上、給食調理ができなかった。
- ・全国紙、TV ニュース等にて報道され、社会的に大きな問題として捉えられた。
- ・大阪府内の A 市において、市立学校給食センターのボイラー煙突断熱材の一部が剥離していることが確認され、アスベスト含有の疑いがあった。
- ・施設管理者は給食を継続するか等の決断を迫られ、市内の全小中学校の給食を 4 日間停止することとした。（石綿があったこととして新聞報道あり。ただし、後日、石綿が含有していなかった結果が判明し、給食は無事に再開された。）
- ・大阪府内の B 市、C 町においても、同様の事案が発覚し、給食停止等の対応をした。（新聞報道あり。）
