場所	久宝寺公園	クールスポット	久宝寺緑地公園内の緑陰がまっすぐに続く道。
所在地	八尾市西久宝寺323	使われ方	通行路としても使われている緑地内の道で、徒歩や自転車に乗った方が通行している。

東部大阪 Map No.11	空間タイプ	道	
		調査定点

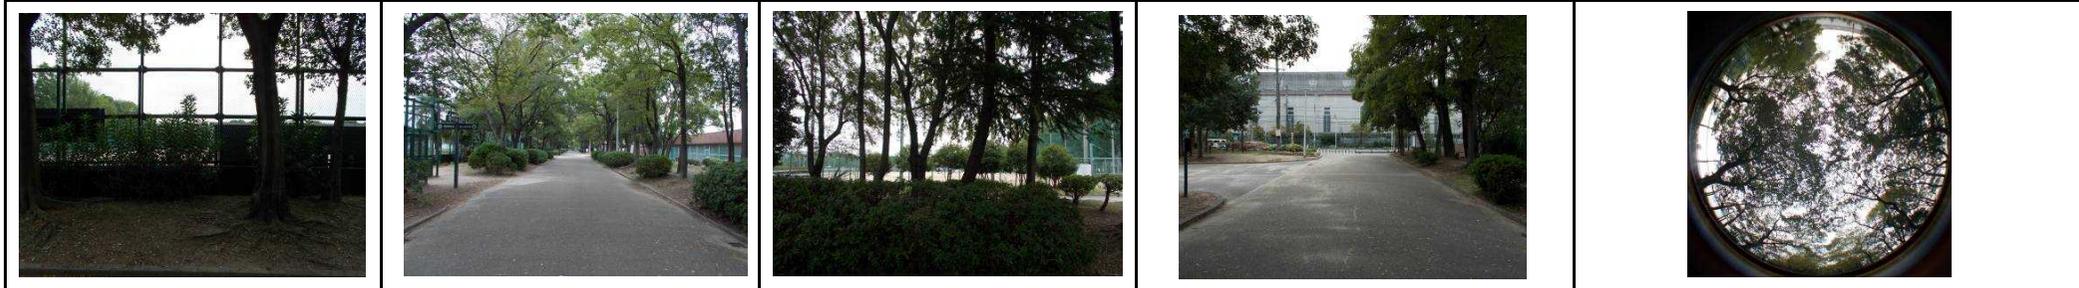
緑視率(視覚)	平均 66.9%	天空率(視覚・触覚)
---------	----------	------------

(1)左 60.0%	(2)正面 60.9%	(3)右 98.2%	(4)背面 48.3%	天空率 33.4%
------------	-------------	------------	-------------	-----------
