# 火災延焼の危険性・改善マップ

門真市  
古川橋駅北地区

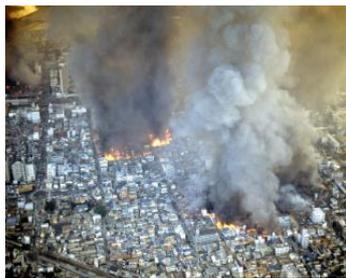
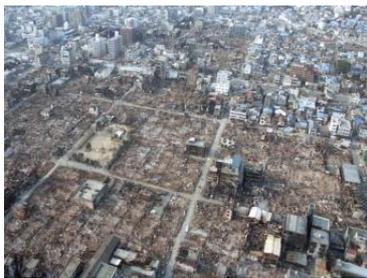
阪神・淡路大震災時の被災状況(1995年1月17日)提供:神戸市

- ・阪神・淡路大震災では、地震直後から火災が多発し、7,574棟が焼損しました。特に、古い木造住宅が密集する市街地では、大規模に燃え広がり、焼失しました。
- ・糸魚川市大規模火災では、1軒の建物から出火した火が強風により飛び火し、147棟が焼損しました。

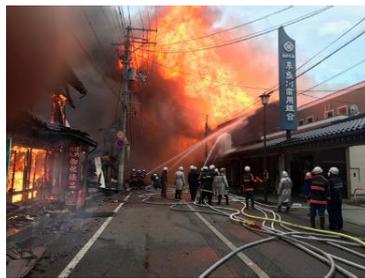
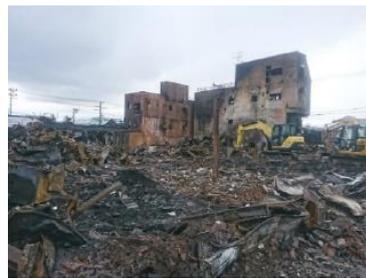
糸魚川市大規模火災時の被災状況(2016年12月22日)提供:糸魚川市消防本部
