火災延焼の危険性・改善マップ

門真市
大和田駅南地区

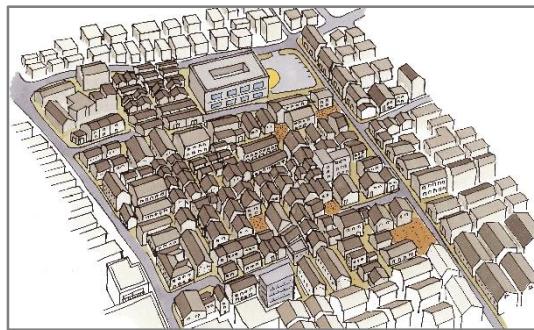
取組み前

- 古い木造住宅が密集しており、地震時に建物が倒壊や延焼したり、道路が閉塞する危険性が高い。
- 狭い道路や行き止まり道路が多く、また、公園や広場などの燃えにくい場所が少ないため、広い範囲に燃え広がる危険性が高い。
- 土地・建物の権利関係が複雑で、敷地境界が確定していない土地もあるため、建替えや土地の売買等が進みにくい。
