## 石綿含有建材の管理

### (1) 吹付け材の劣化等の確認

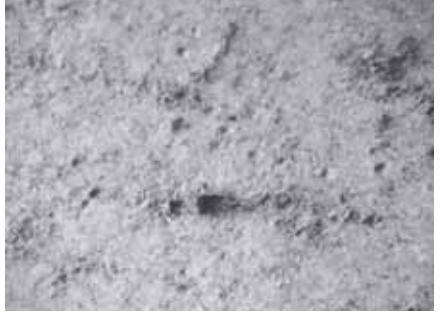
②繊維のくずれ

② 繊維のくずれ  「毛羽立ち」の程度からさらに劣化が進行し、表層、又は表層下部の繊維がほぐれて荒れた状態になっているもの

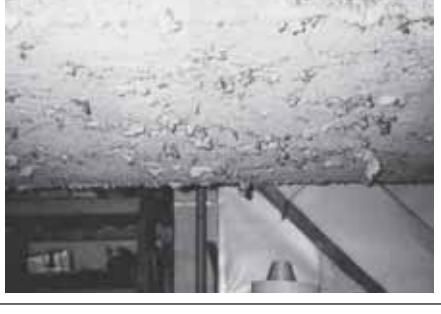
③たれ下がり

③ たれ下がり  吹付けアスベスト層の一部分が劣化、外力等によって層外へたれ下がっているもの
