① <淀川水系西大阪ブロック河川整備計画> (H27.2.5答申)

第2章 河川整備の実施に関する事項

② <河川管理施設の整備状況(西大阪地区)>

③ <水都大阪 水と光のまちづくり構想 (2011.8.31) >

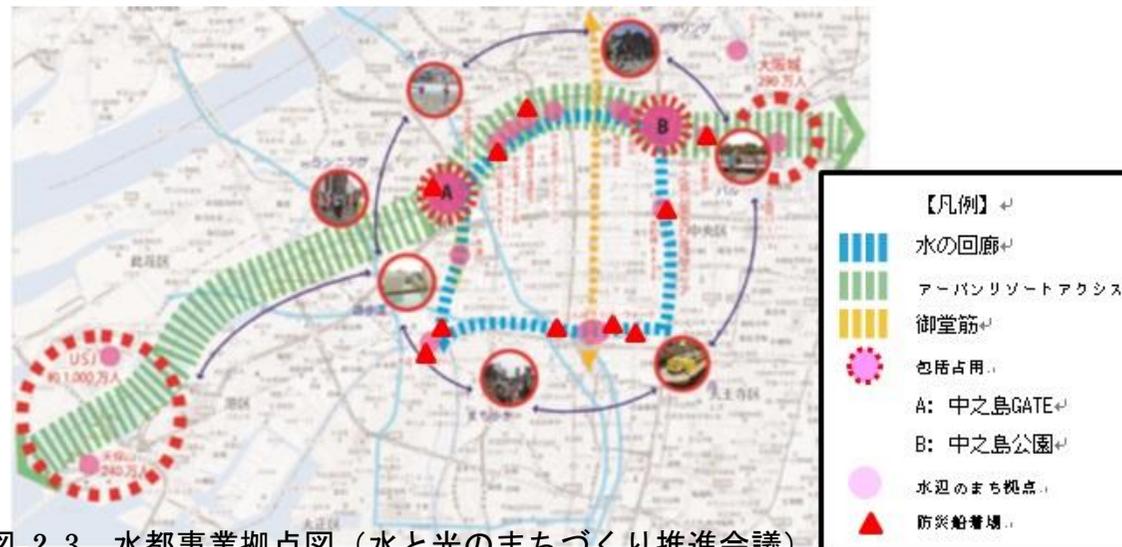
図-2.3 水都事業拠点図 (水と光のまちづくり推進会議)

水辺拠点としての船着場整備、水辺の環境整備、護岸緑化などの整備の実施にあたっては、図-2.3に示す水の回廊とその周辺部に広がる水辺拠点を対象に「水と光のまちづくり推進会議」で決められた内容に基づき、地元住民や関係機関との連携を図りながら、表-2.3に示す整備を進めます。

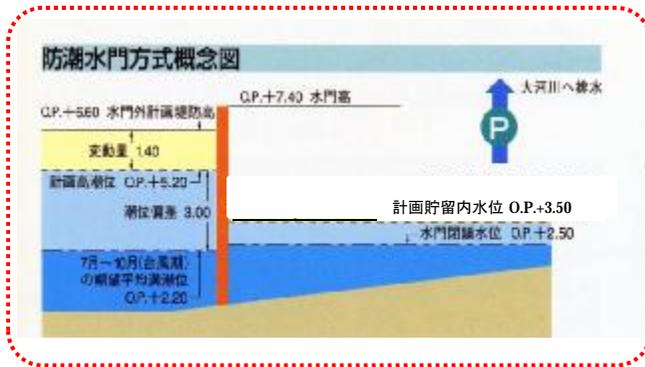
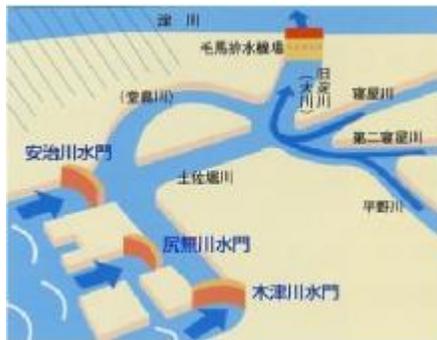
旧淀川筋の高潮対策は、防潮堤防の築造に加えて、安治川水門、尻無川水門、木津川水門等の防潮水門（高潮の遡上防御）と淀川分流点の毛馬排水機場（内水の強制排水）により対応している。（整備済）

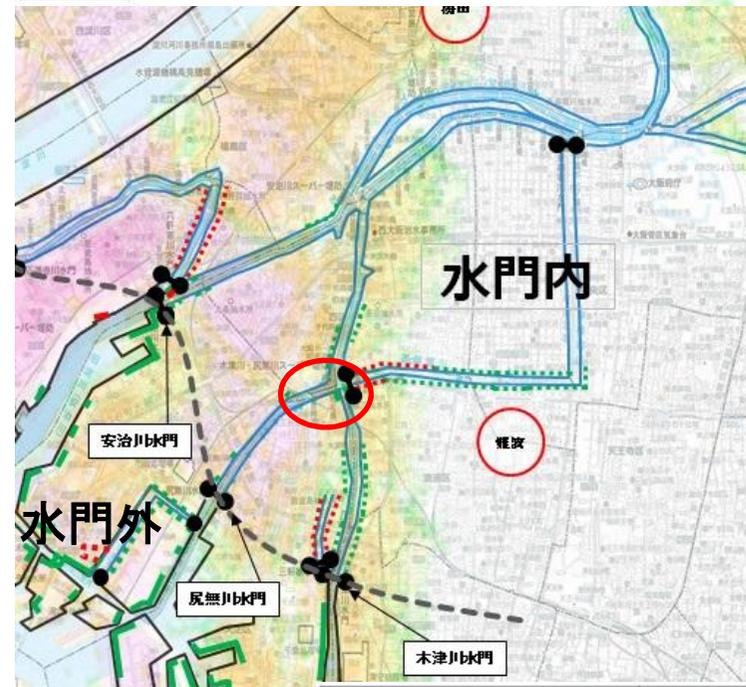
現在、南海トラフ巨大地震に対して必要な耐震対策を実施している。（実施中）

- 3年以内 —— ①-1: 地震直後に満潮位で浸水する箇所
- 5年以内 —— ①-2: 津波により浸水する箇所
- 10年以内 ⋯⋯ ②-1: 地震直後に満潮位で浸水する箇所
- 10年以内 ⋯⋯ ②-2: 津波により浸水する箇所

番号(帯図の着色)	被害の要因
①-1 (赤・実線)	満潮位
①-2 (緑・実線)	L1津波
②-1 (赤・点線)	満潮位
②-2 (緑・点線)	L1津波

※当該箇所(赤丸)において、現時点で耐震対策の計画は無い。

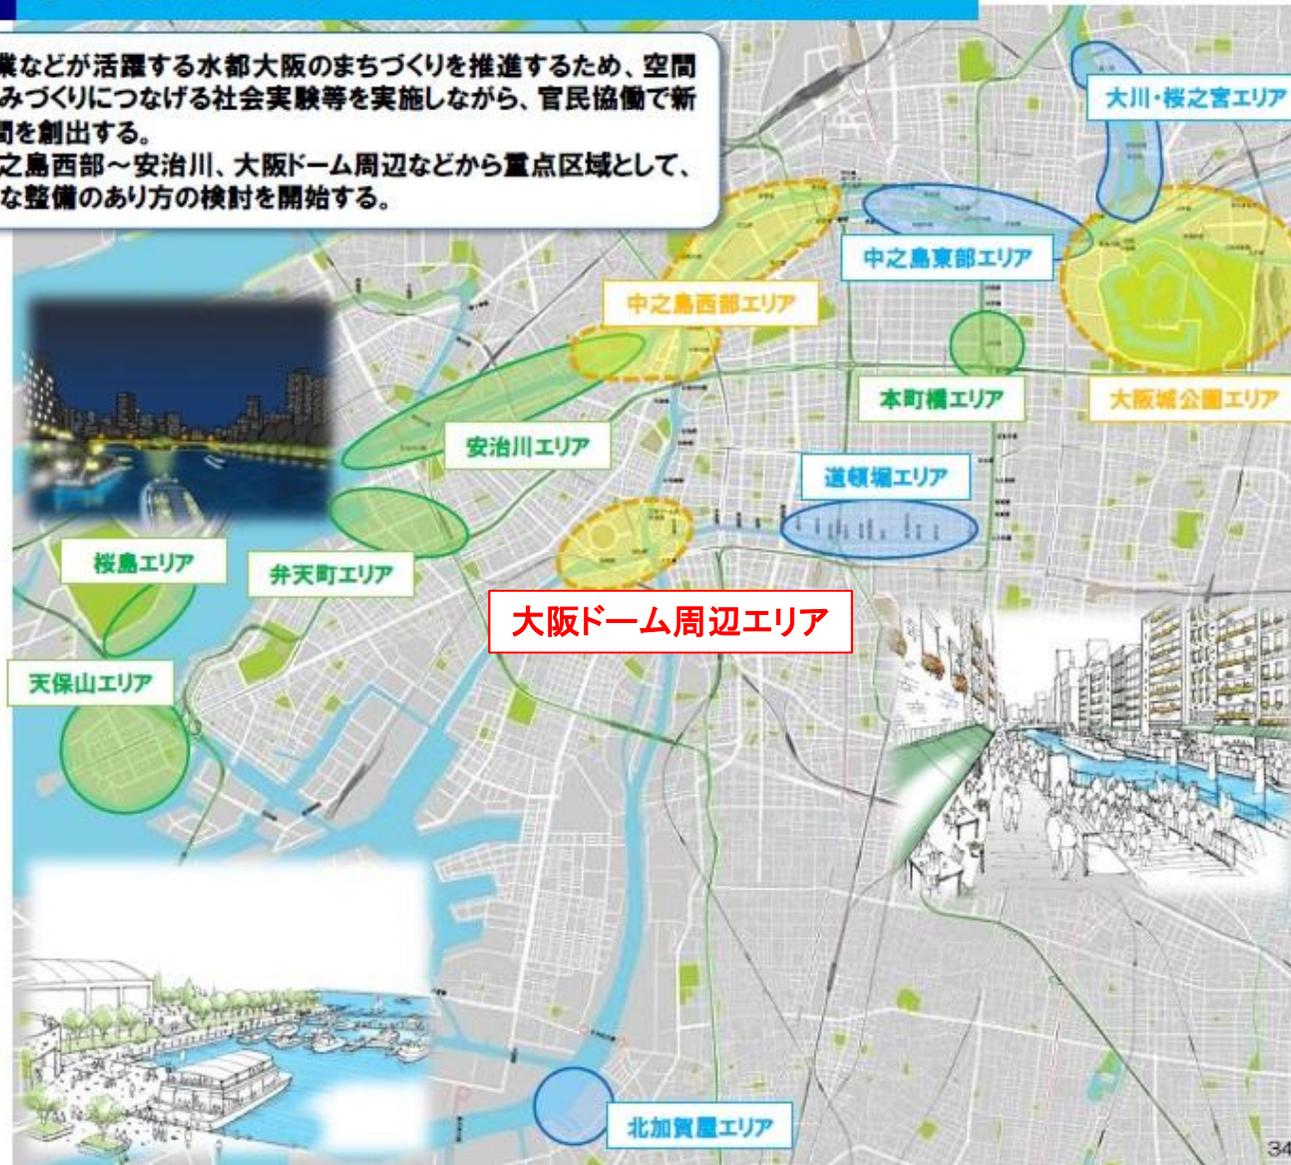
- 市民・地域・NPO、企業などが活躍する水都大阪のまちづくりを推進するため、空間の利活用ルールや仕組みづくりにつなげる社会実験等を実施しながら、官民協働で新しい大阪のシンボル空間を創出する。
- 新たに大阪城公園、中之島西部～安治川、大阪ドーム周辺などから重点区域として、既存空間の活用と新たな整備のあり方の検討を開始する。

既に形成されつつある都市デザインに、さらに魅力ある物語を生み出すエリア

新たな都市デザイン形成も含めて、まちをつかい、魅せる人々を生み出すエリア

のうち、水都大阪の資源が集中し、重点区域として検討を開始するエリア
