# 一級河川淀川水系神崎川下流ブロック河川環境情報図

神崎川、中島川、左門殿川、西島川

平成 21 年 7 月

大 阪 府

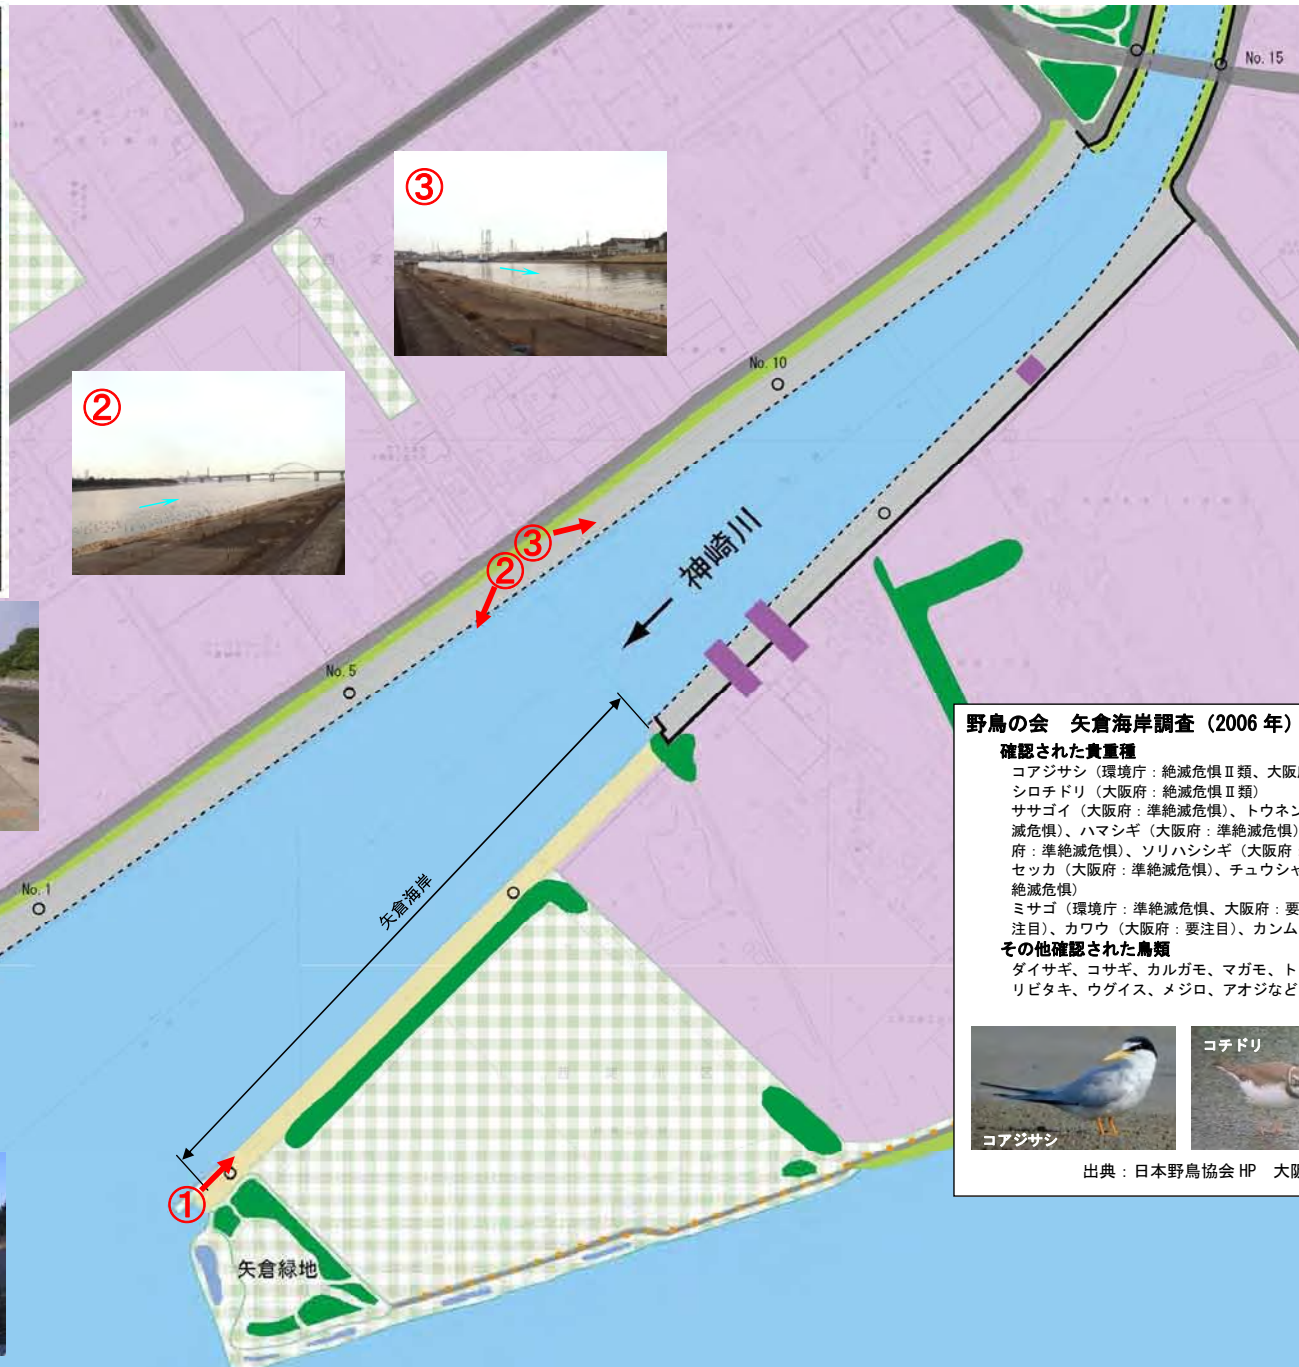
神崎川区間図 (1/4)

**矢倉海岸**  
 ハクセンシオマネキ (環境庁: 準絶滅危惧種) を確認。  
 2002.7.9

**野鳥の会 矢倉海岸調査 (2006年) での確認種**

**確認された貴重種**  
 コアジサシ (環境庁: 絶滅危惧Ⅱ類、大阪府: 絶滅危惧Ⅱ類)、コチドリ (大阪府: 絶滅危惧Ⅱ類)  
 シロチドリ (大阪府: 絶滅危惧Ⅱ類)  
 ササゴイ (大阪府: 準絶滅危惧)、トウネン (大阪府: 準絶滅危惧)、メダイチドリ (大阪府: 準絶滅危惧)、ハマシギ (大阪府: 準絶滅危惧)、キアシシギ (大阪府: 準絶滅危惧)、イソシギ (大阪府: 準絶滅危惧)、ソリハシシギ (大阪府: 準絶滅危惧)、オオヨシキリ (大阪府: 準絶滅危惧)、セツカ (大阪府: 準絶滅危惧)、チュウシャクシギ (大阪府: 準絶滅危惧)、キビタキ (大阪府: 準絶滅危惧)  
 ミサゴ (環境庁: 準絶滅危惧、大阪府: 要注目)、ハヤブサ (環境庁: 絶滅危惧Ⅱ類、大阪府: 要注目)、カワウ (大阪府: 要注目)、カンムリカイツブリ (大阪府: 要注目)

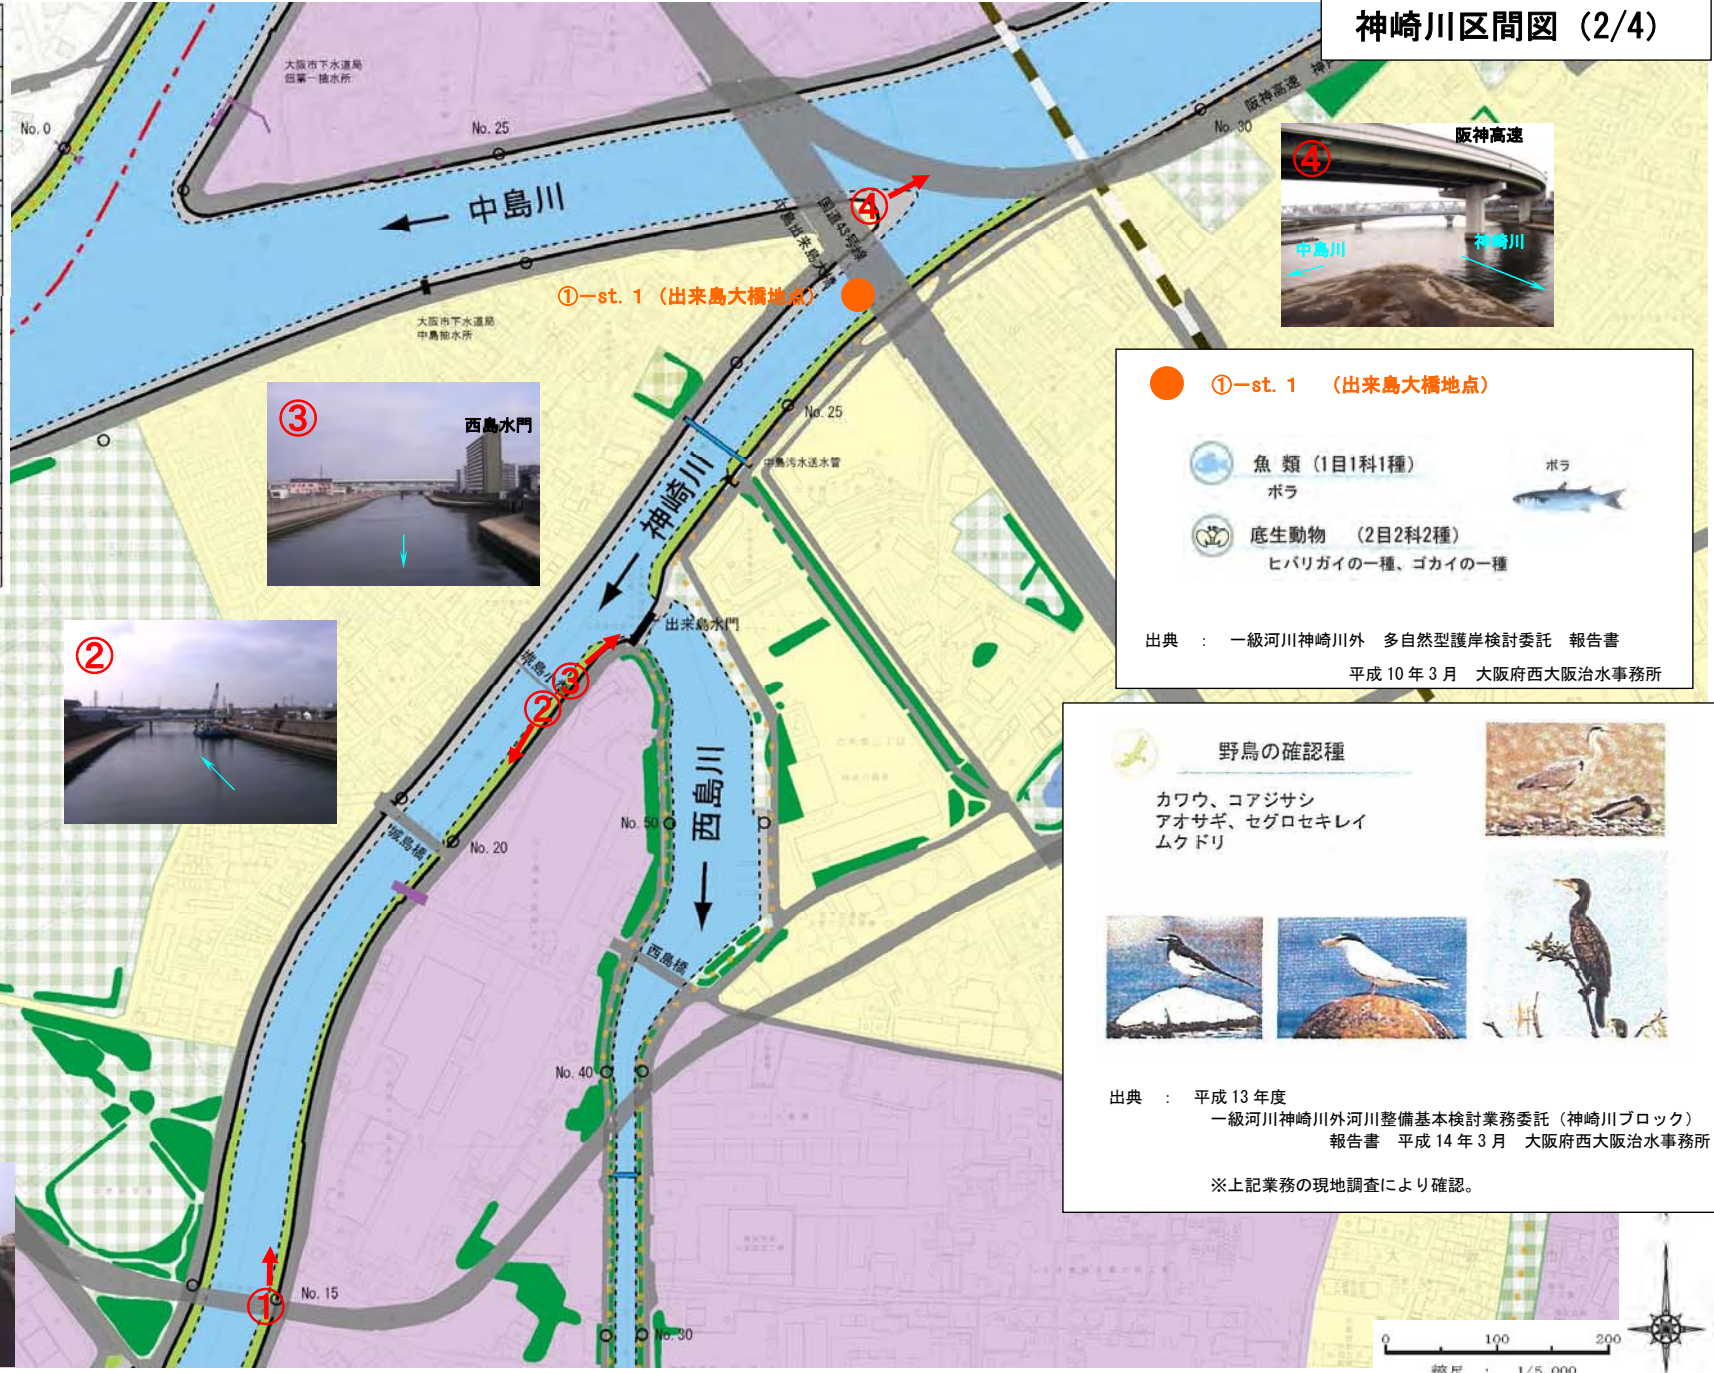
神崎川区間図 (2/4)

**①-st. 1 (出来島大橋地点)**

- 魚 類 (1目1科1種)  
ボラ
- 底生動物 (2目2科2種)  
ヒバリガイの一種、ゴカイの一種

**野鳥の確認種**

カワウ、コアジサシ  
アオサギ、セグロセキレイ  
ムクドリ

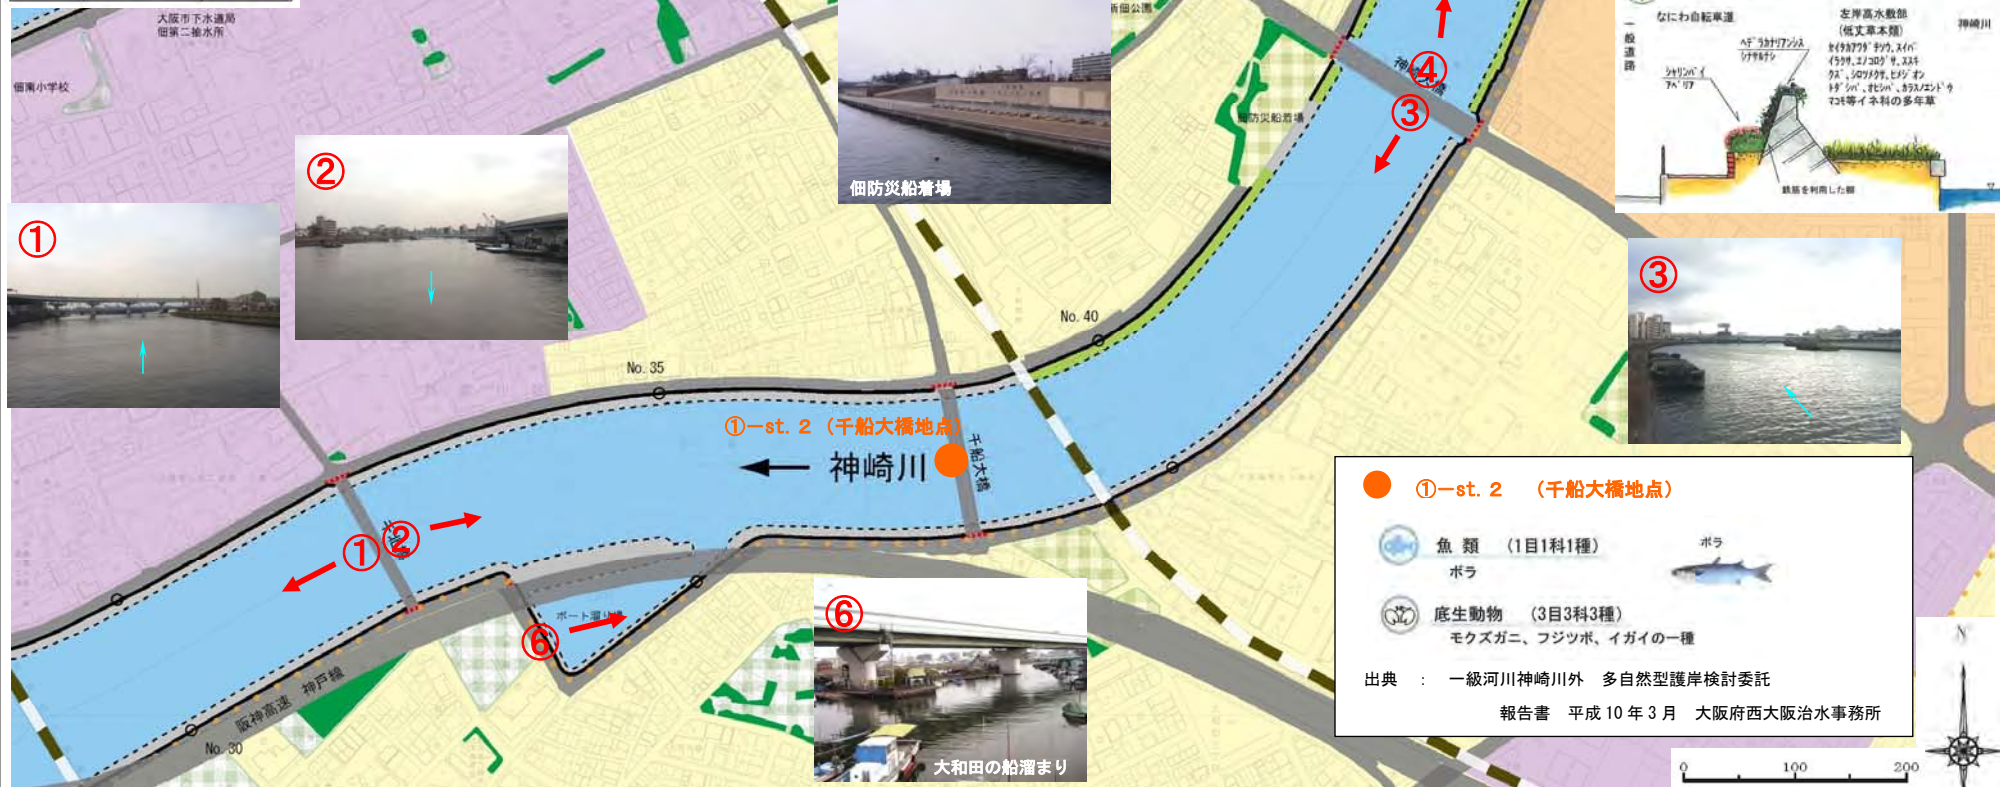
## 神崎川区間図 (3/4)

● ①-st. 2 (千船大橋地点)

魚類 (1目1科1種)  
ボラ

底生動物 (3目3科3種)  
モクスガニ、フジツボ、イガイの一種

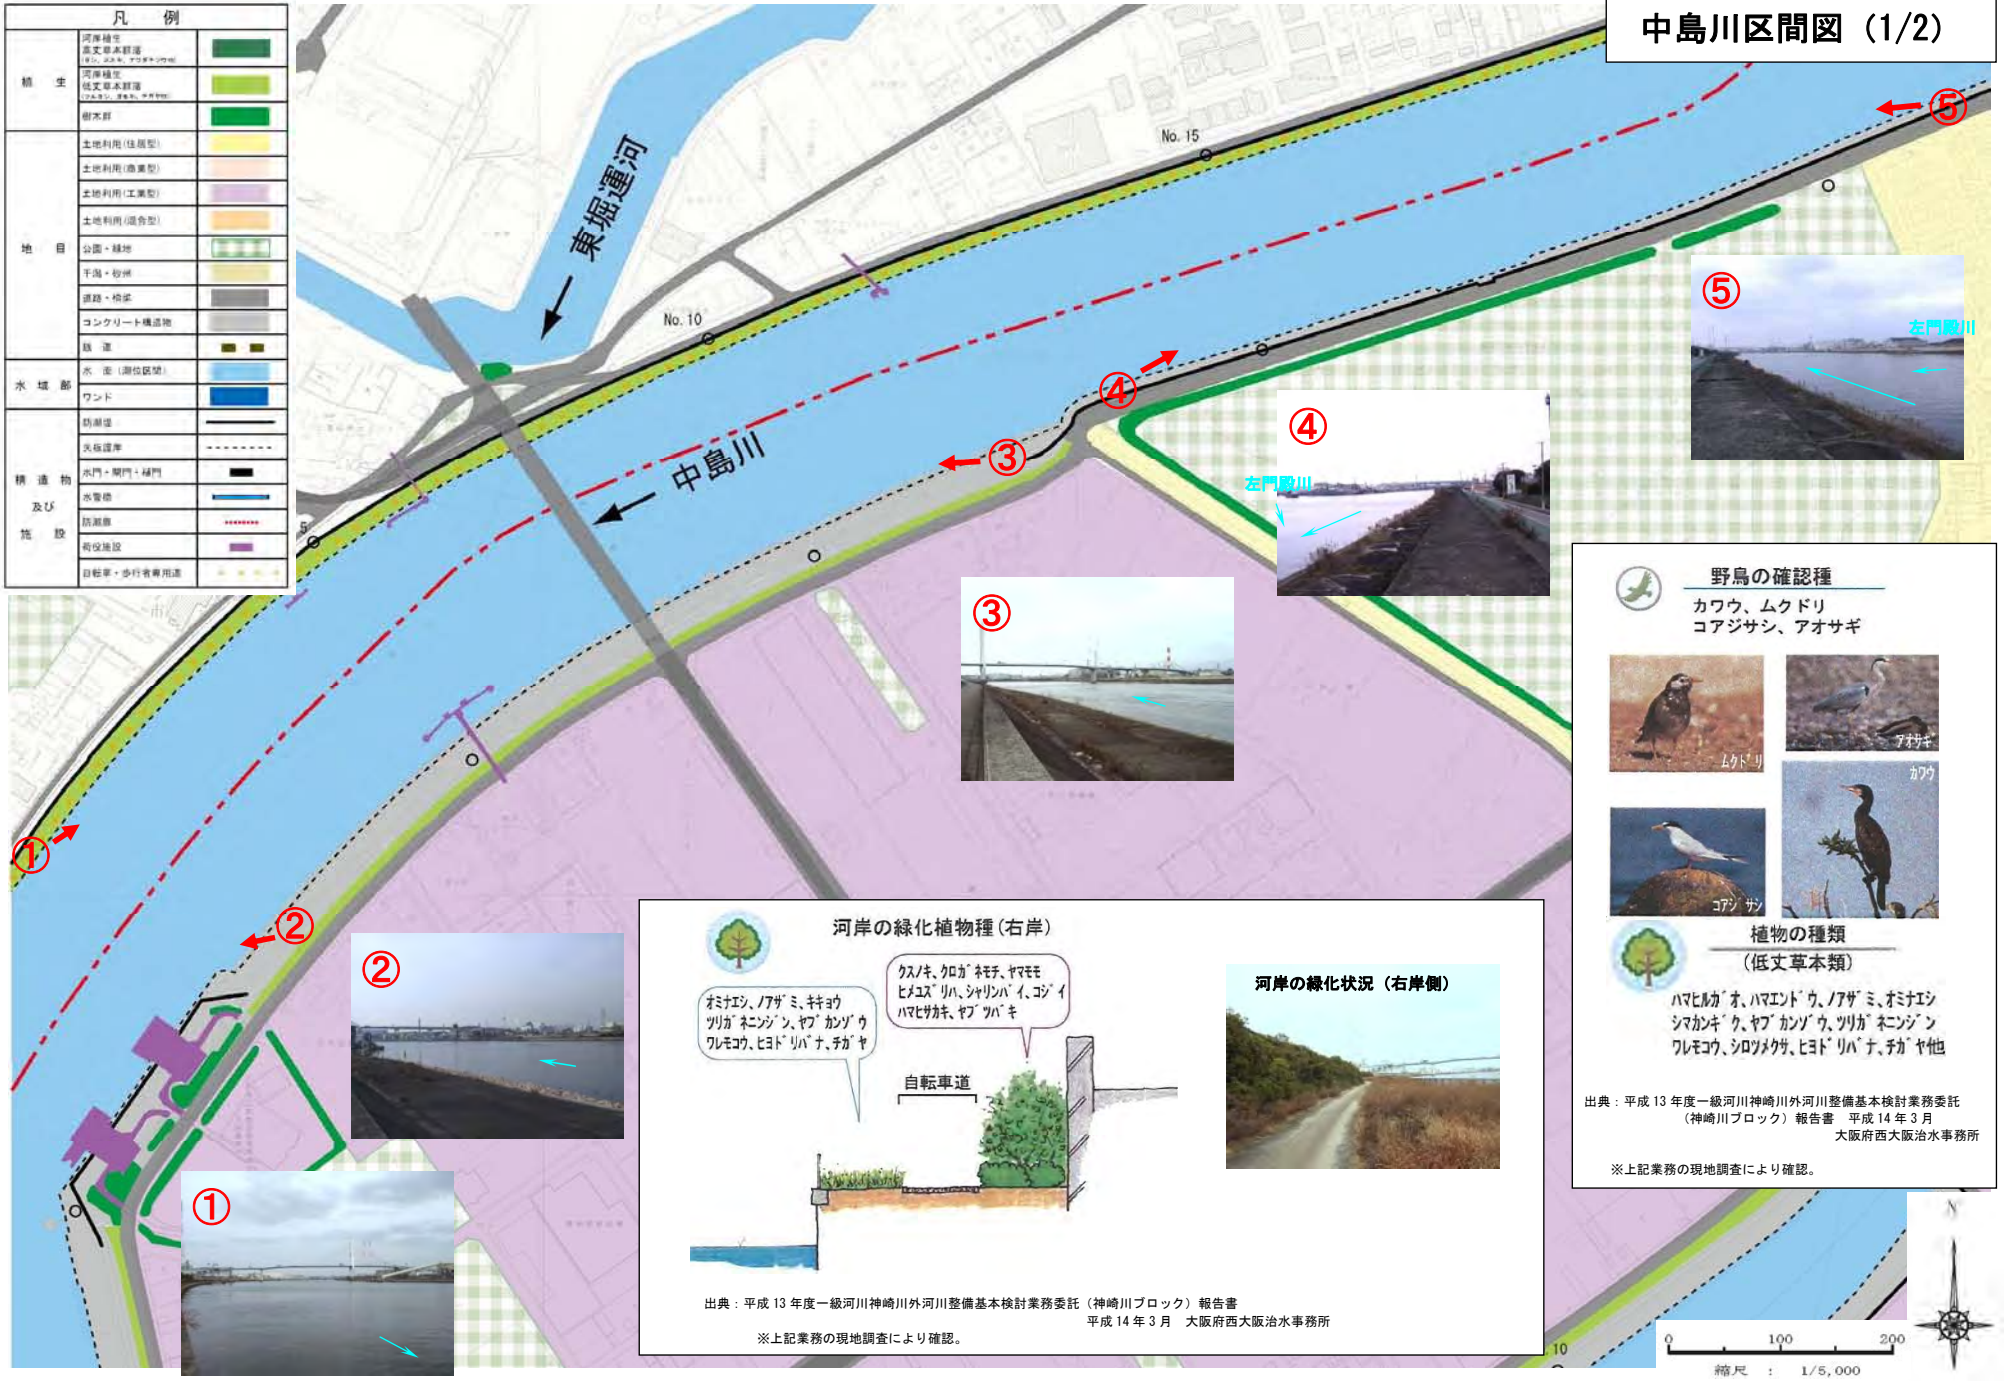
## 中島川区間図 (1/2)

### 野鳥の確認種

カワウ、ムクドリ  
コアジサシ、アオサギ

### 植物の種類

ハマヒルガオ、ハマエンドウ、ノアザミ、オミナエシ  
シマカンギ、クヤブ、カンゾウ、ツリガネニンジン  
ワレモコウ、シロツメクサ、ヒヨドリバナ、チガヤ他

### 河岸の緑化植物種(右岸)

クサノキ、クログネモチ、ヤマモモ  
ヒメユズリハ、シヤリンバイ、ゴジイ  
ハマヒサカキ、ヤブツバキ

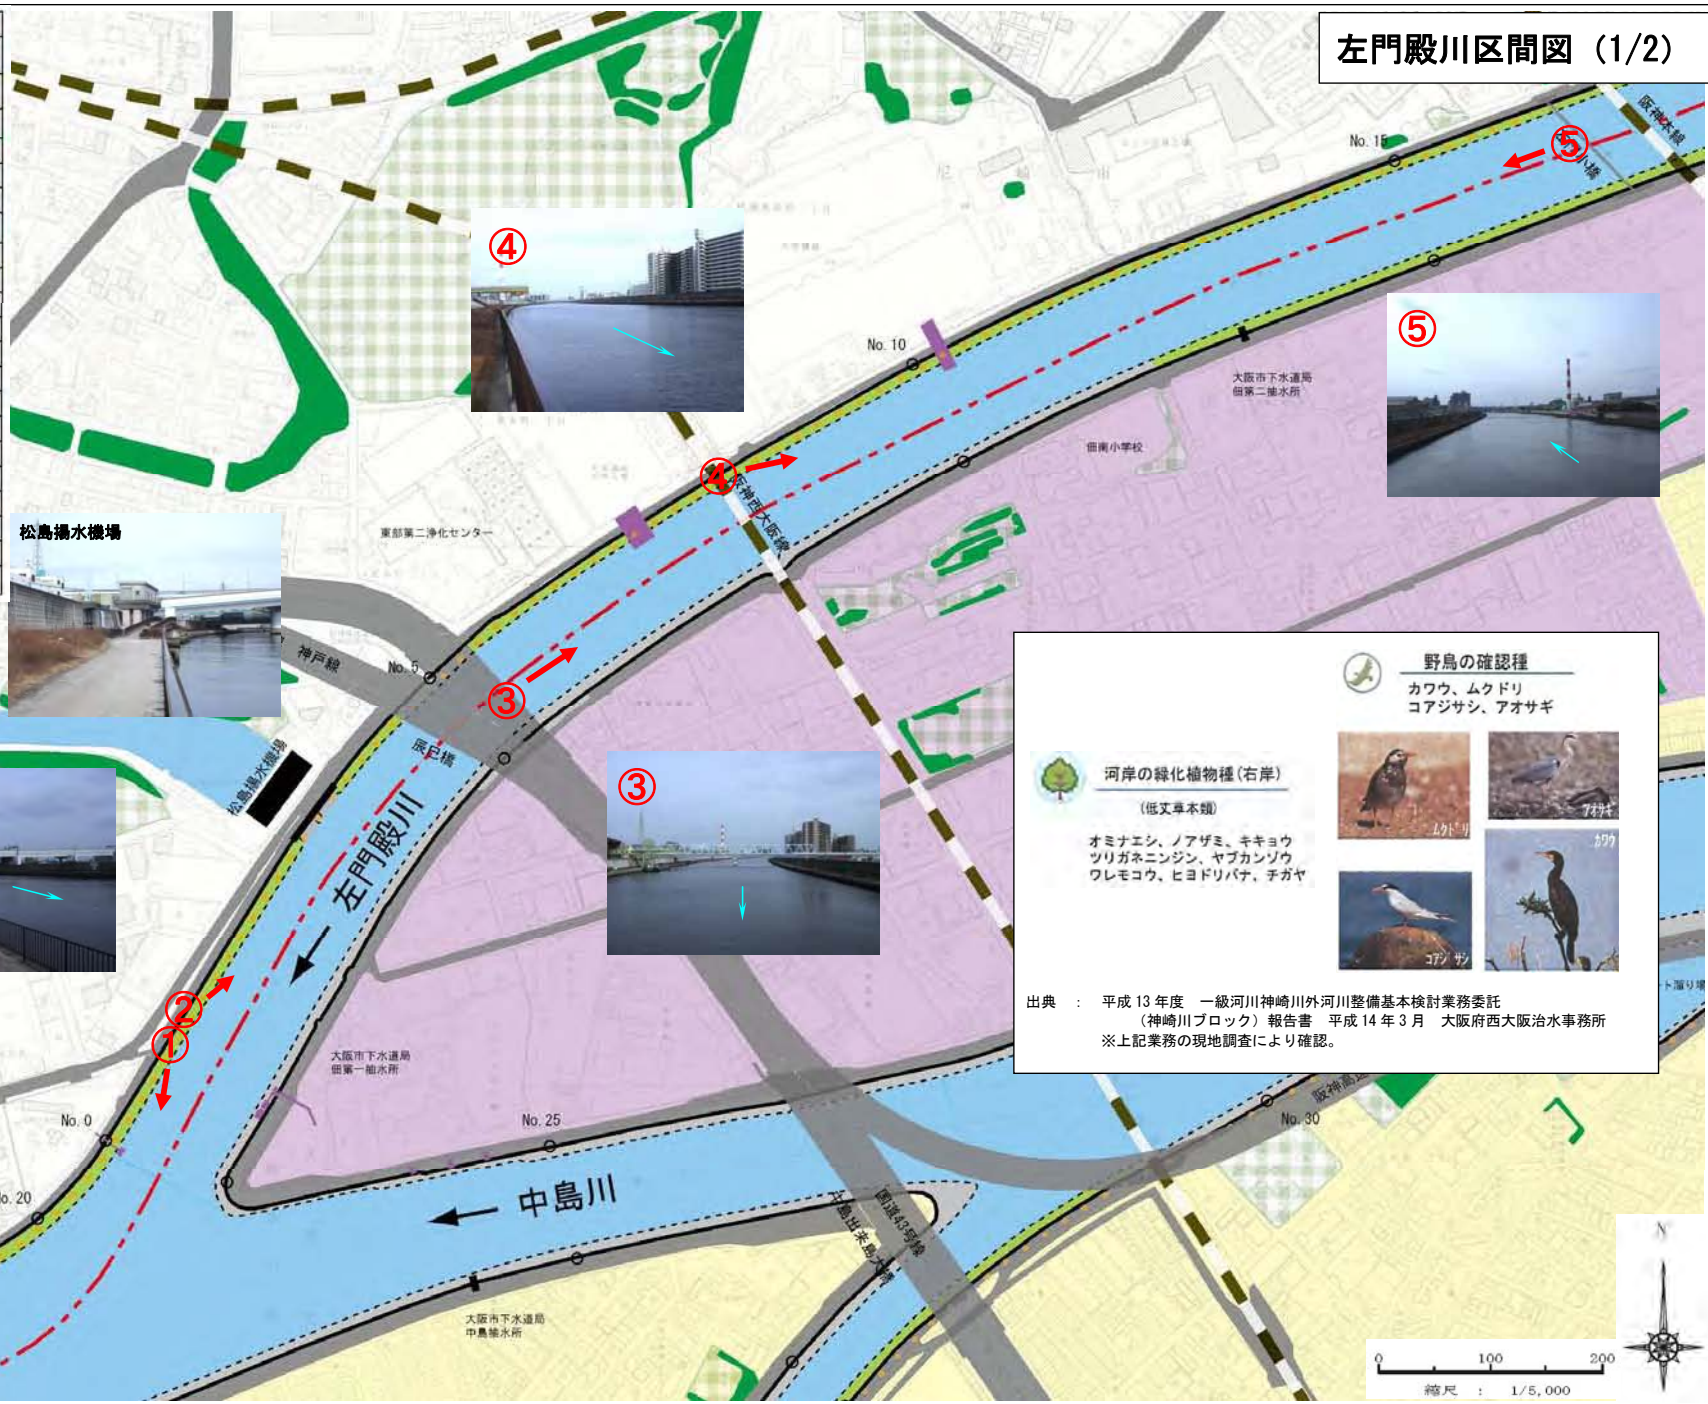
## 左門殿川区間図 (1/2)

**野鳥の確認種**

カワウ、ムクドリ、コアジサシ、アオサギ

**河岸の緑化植物種(右岸)**

オミナエシ、ノアザミ、キキョウ、ツリガネニンジン、ヤブカンゾウ、ワレモコウ、ヒヨドリバナ、チガヤ

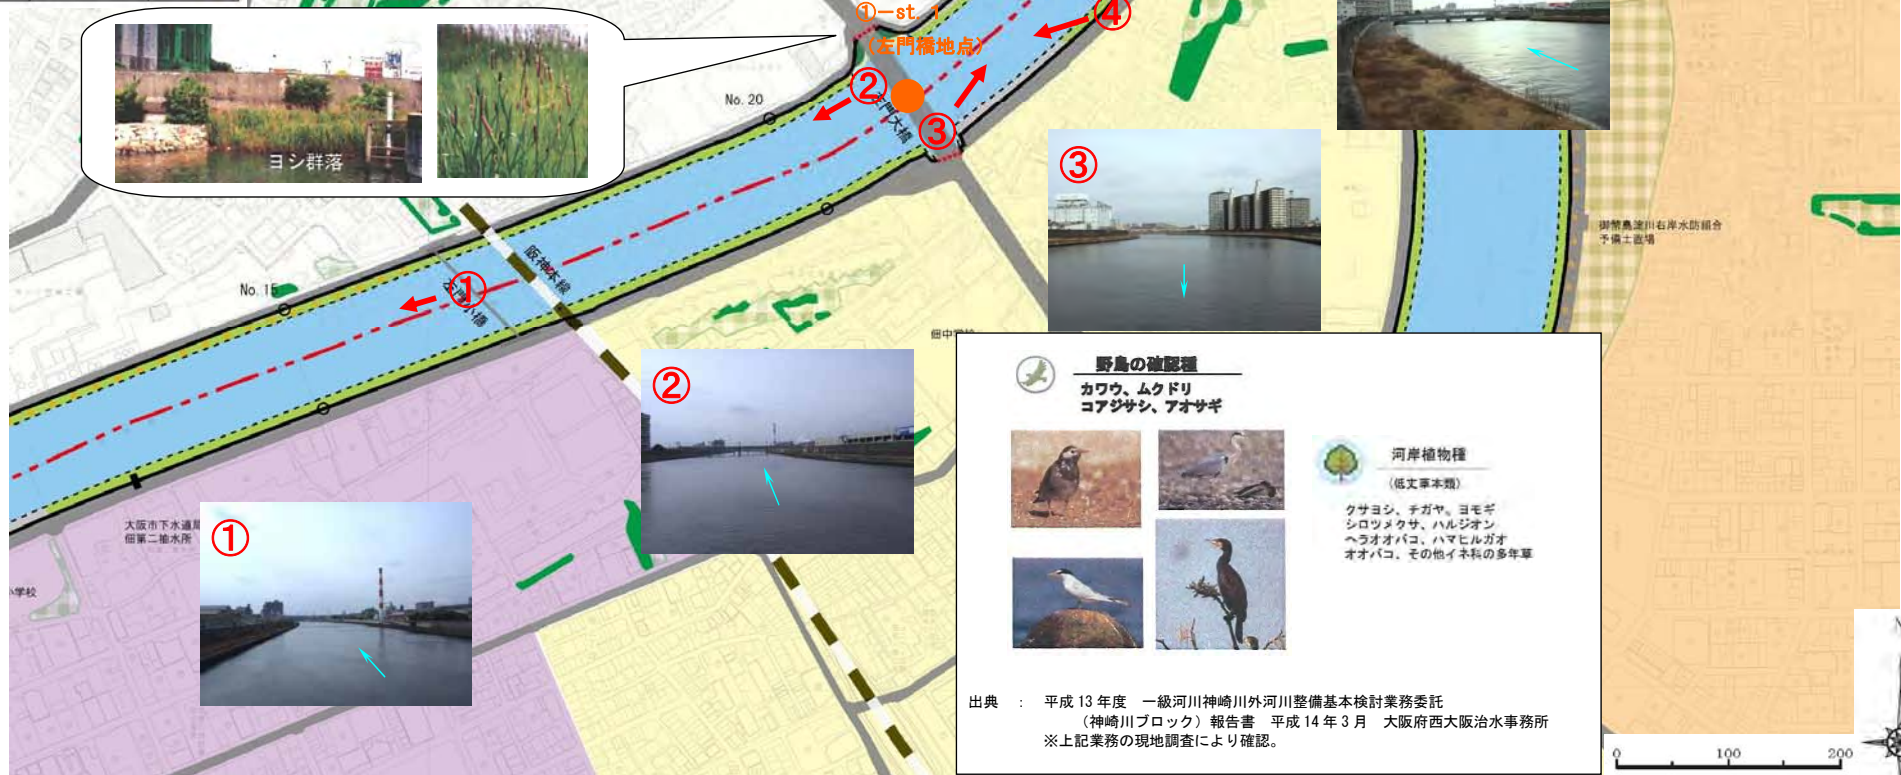
## 左門殿川区間図 (2/2)

● ①-st. 1 (左門橋地点)  
 モクズガニ、ゴカイの一種、イソギンチャクの一  
 イガイの一種、ツバサゴカイの一種、スピオの一  
 カンザシゴカイの一種、ミミズの一種、ヨコエビの  
 一種、シマハナアブの一種

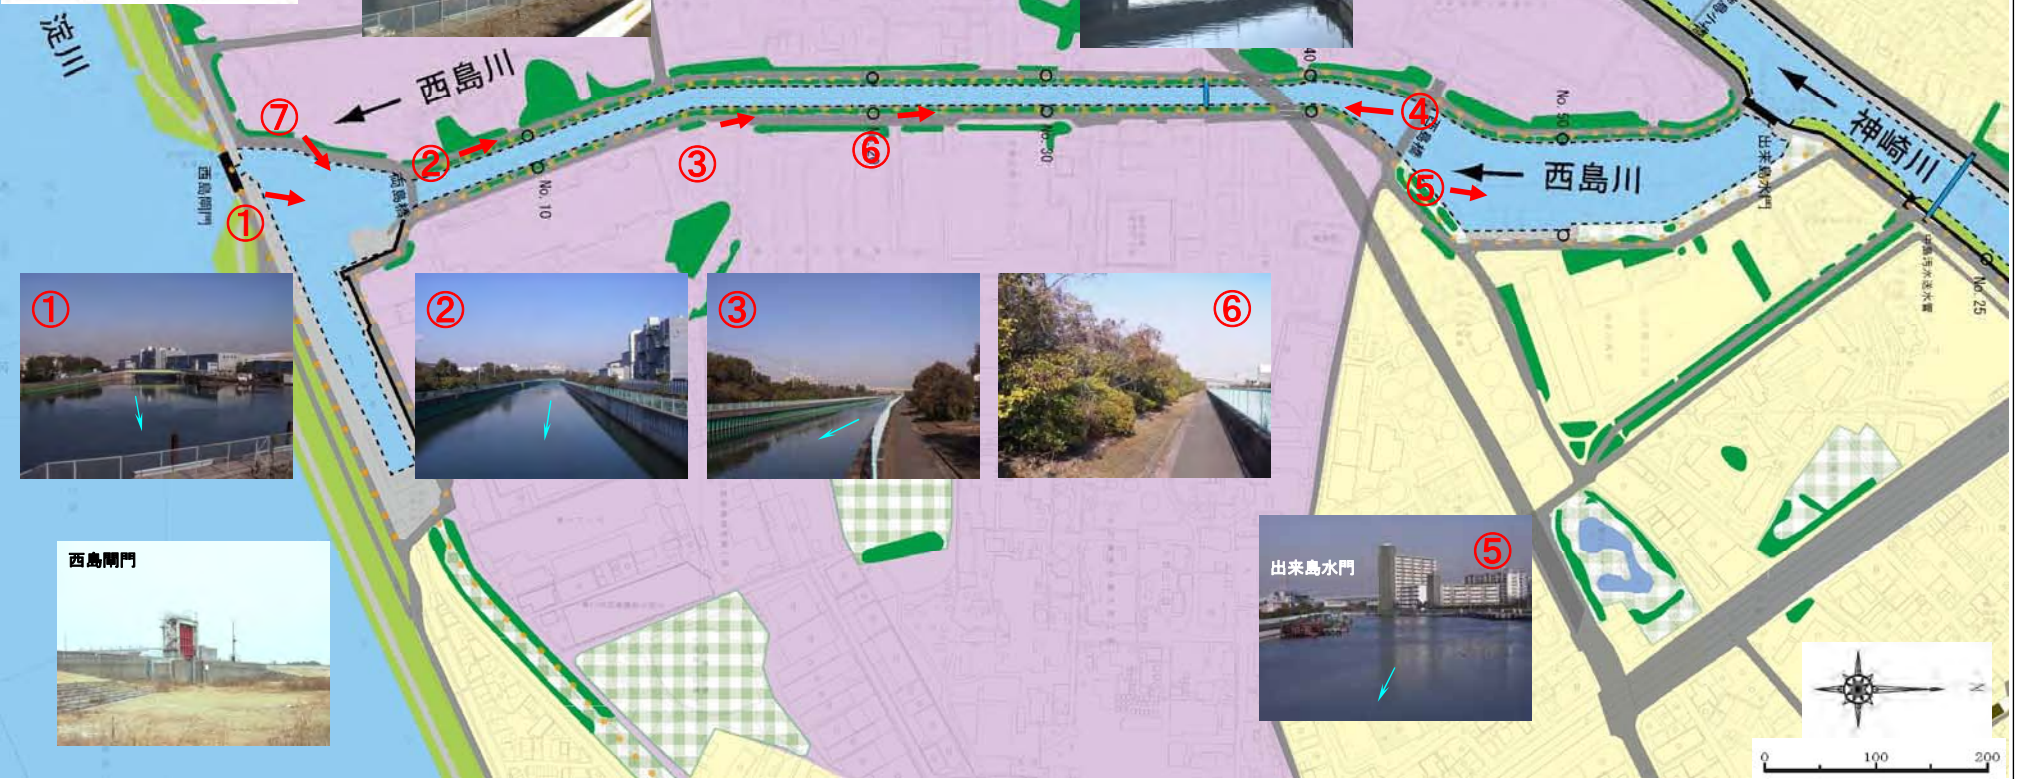
## 西島川区間図 (1/1)

### 植物の種類

**高木類**  
センダン、ネズミモチ、カイズカイブキ、カシノキ、ムクゲ、エノキ、サカキ

**低木類**  
トベラ、アベリア、シャリンバイ、ユキヤナギ、ヒイラギモクセイ、他

**低草本類**  
チガヤ、ヨモギ、ニワゼキショウ、オミナエシ、タンポポ、ハマハコベ、シロツメクサ、ハルジオン、ヘラオオバコ、マコモ 他

### 野鳥の確認種

カワウ、カルガモ、ムクドリ、マガモ、ヒドリガモ
