平成22年6月に定めた『今後の治水対策の進め方』
 『人命を守ることを最優先とする』ことを基本理念に

淀川水系寝屋川ブロック 河川整備計画(変更原案)

平成24年6月12日(火)
 平成24年度 第1回
 大阪府河川整備委員会
 参考資料 2

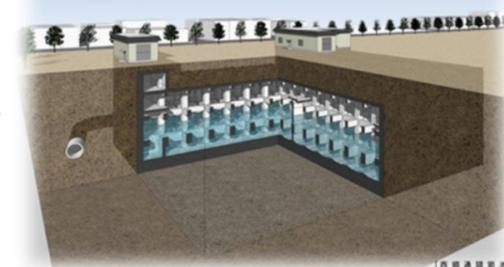
公園や駐車場などの公共施設の地下を活用し、水を貯める施設を整備します。

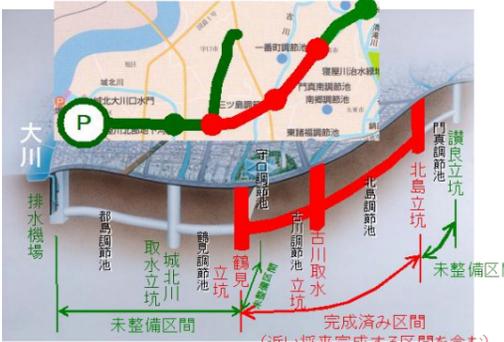
地下に河川をつくり、流末には排水機場を整備して河川に排水します。なお、地下河川が全て完成するまでは、完成済みの施設は暫定的に雨水貯留施設として活用し、浸水被害の軽減を図ります。

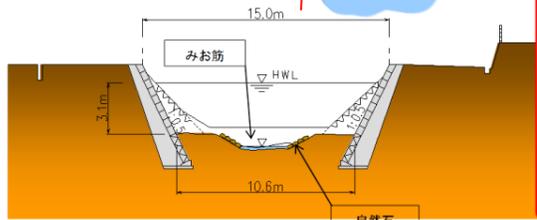
河川の改修

河幅を広げ、河底を掘り下げることで水の流れの断面を確保します。

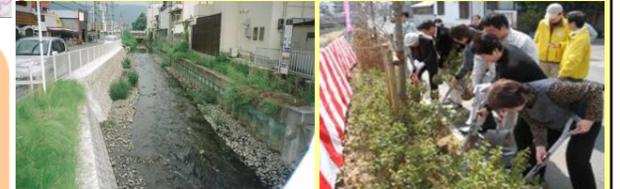
薄層流浄化イメージ

親水性護岸の整備や水質浄化など

川に近づきやすくなり、いこいやすかつろぎの場となります。
