第2節 河川整備の現状と課題

1. 治水の現状と課題

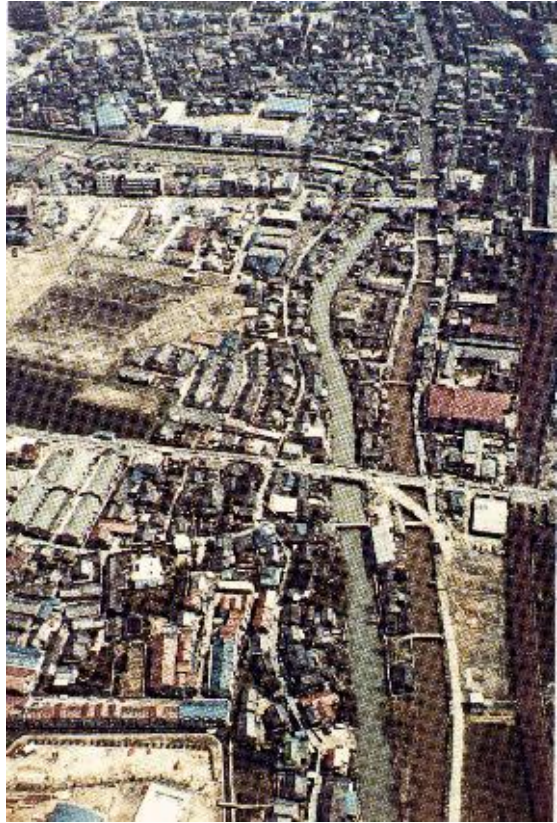
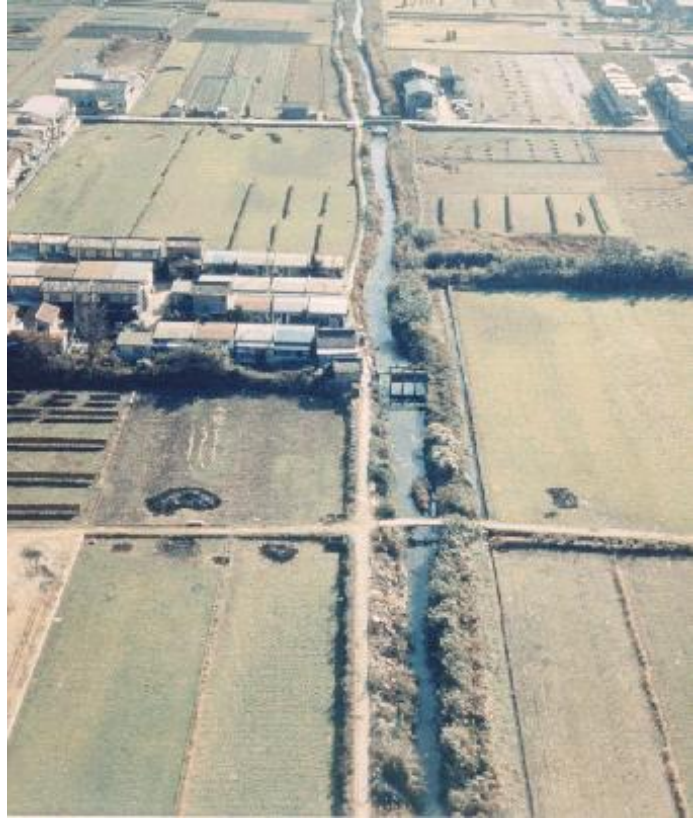
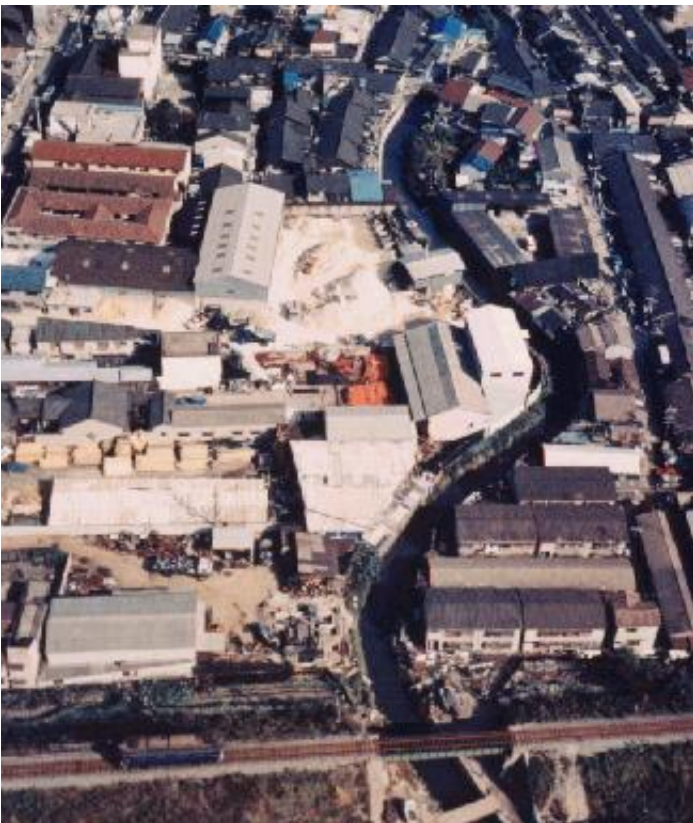
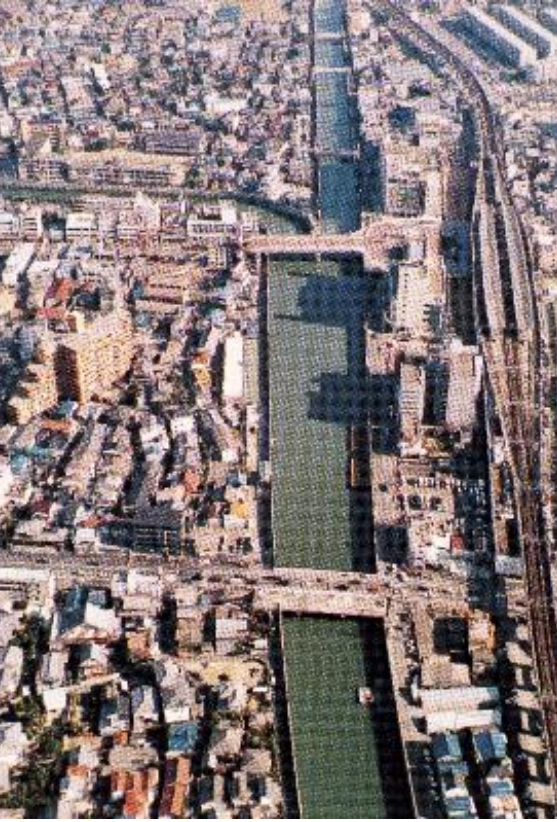
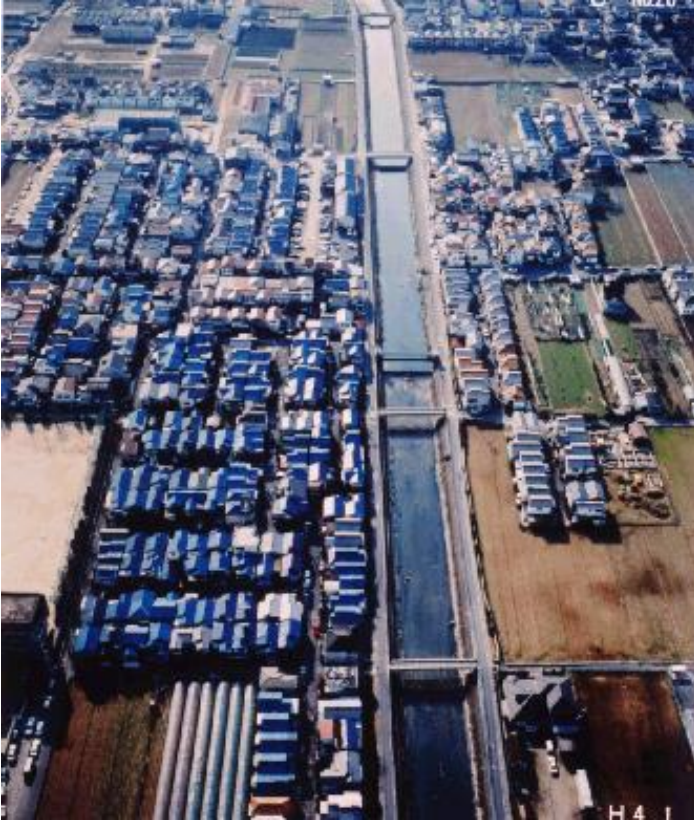
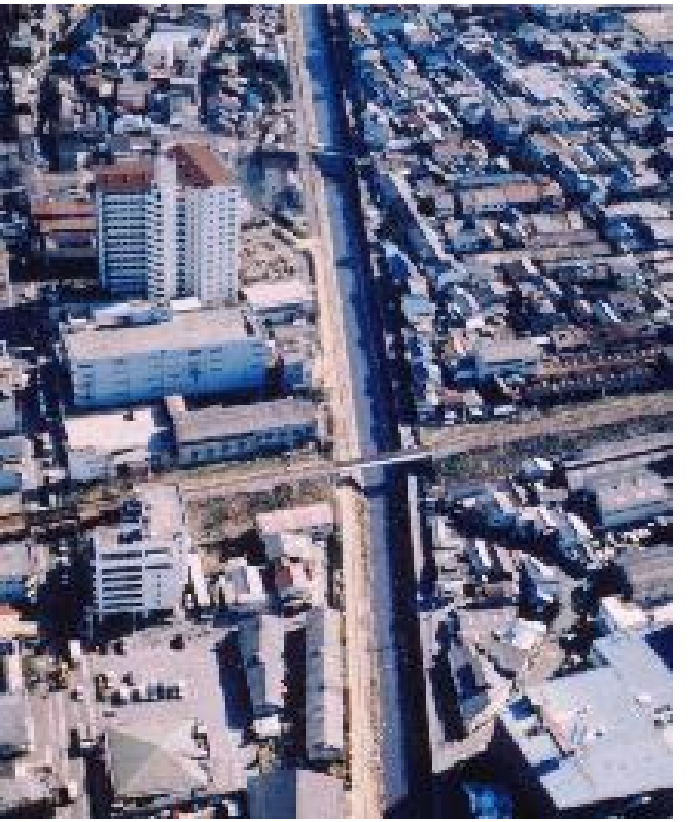
図 1.32 河道改修の状況

寝屋川	恩智川	平野川
<p>改修前 大東市・住道（昭和46年）</p>

<p>改修前 八尾市・三ノ坪橋付近（昭和46年）</p>

<p>改修前 八尾市・城東貨物・竹濑橋付近（昭和44年）</p>

<p>改修後（平成8年）</p>

洪水を安全確実に流下させるため、河道の拡幅、堤防の嵩上げ、河床の掘り下げ、橋梁の改築などを行っている。特に河川の拡幅は新たな用地を必要とするため、寝屋川流域のように密集した市街地では、都市再開発事業などの都市計画事業と共同で実施することもある。

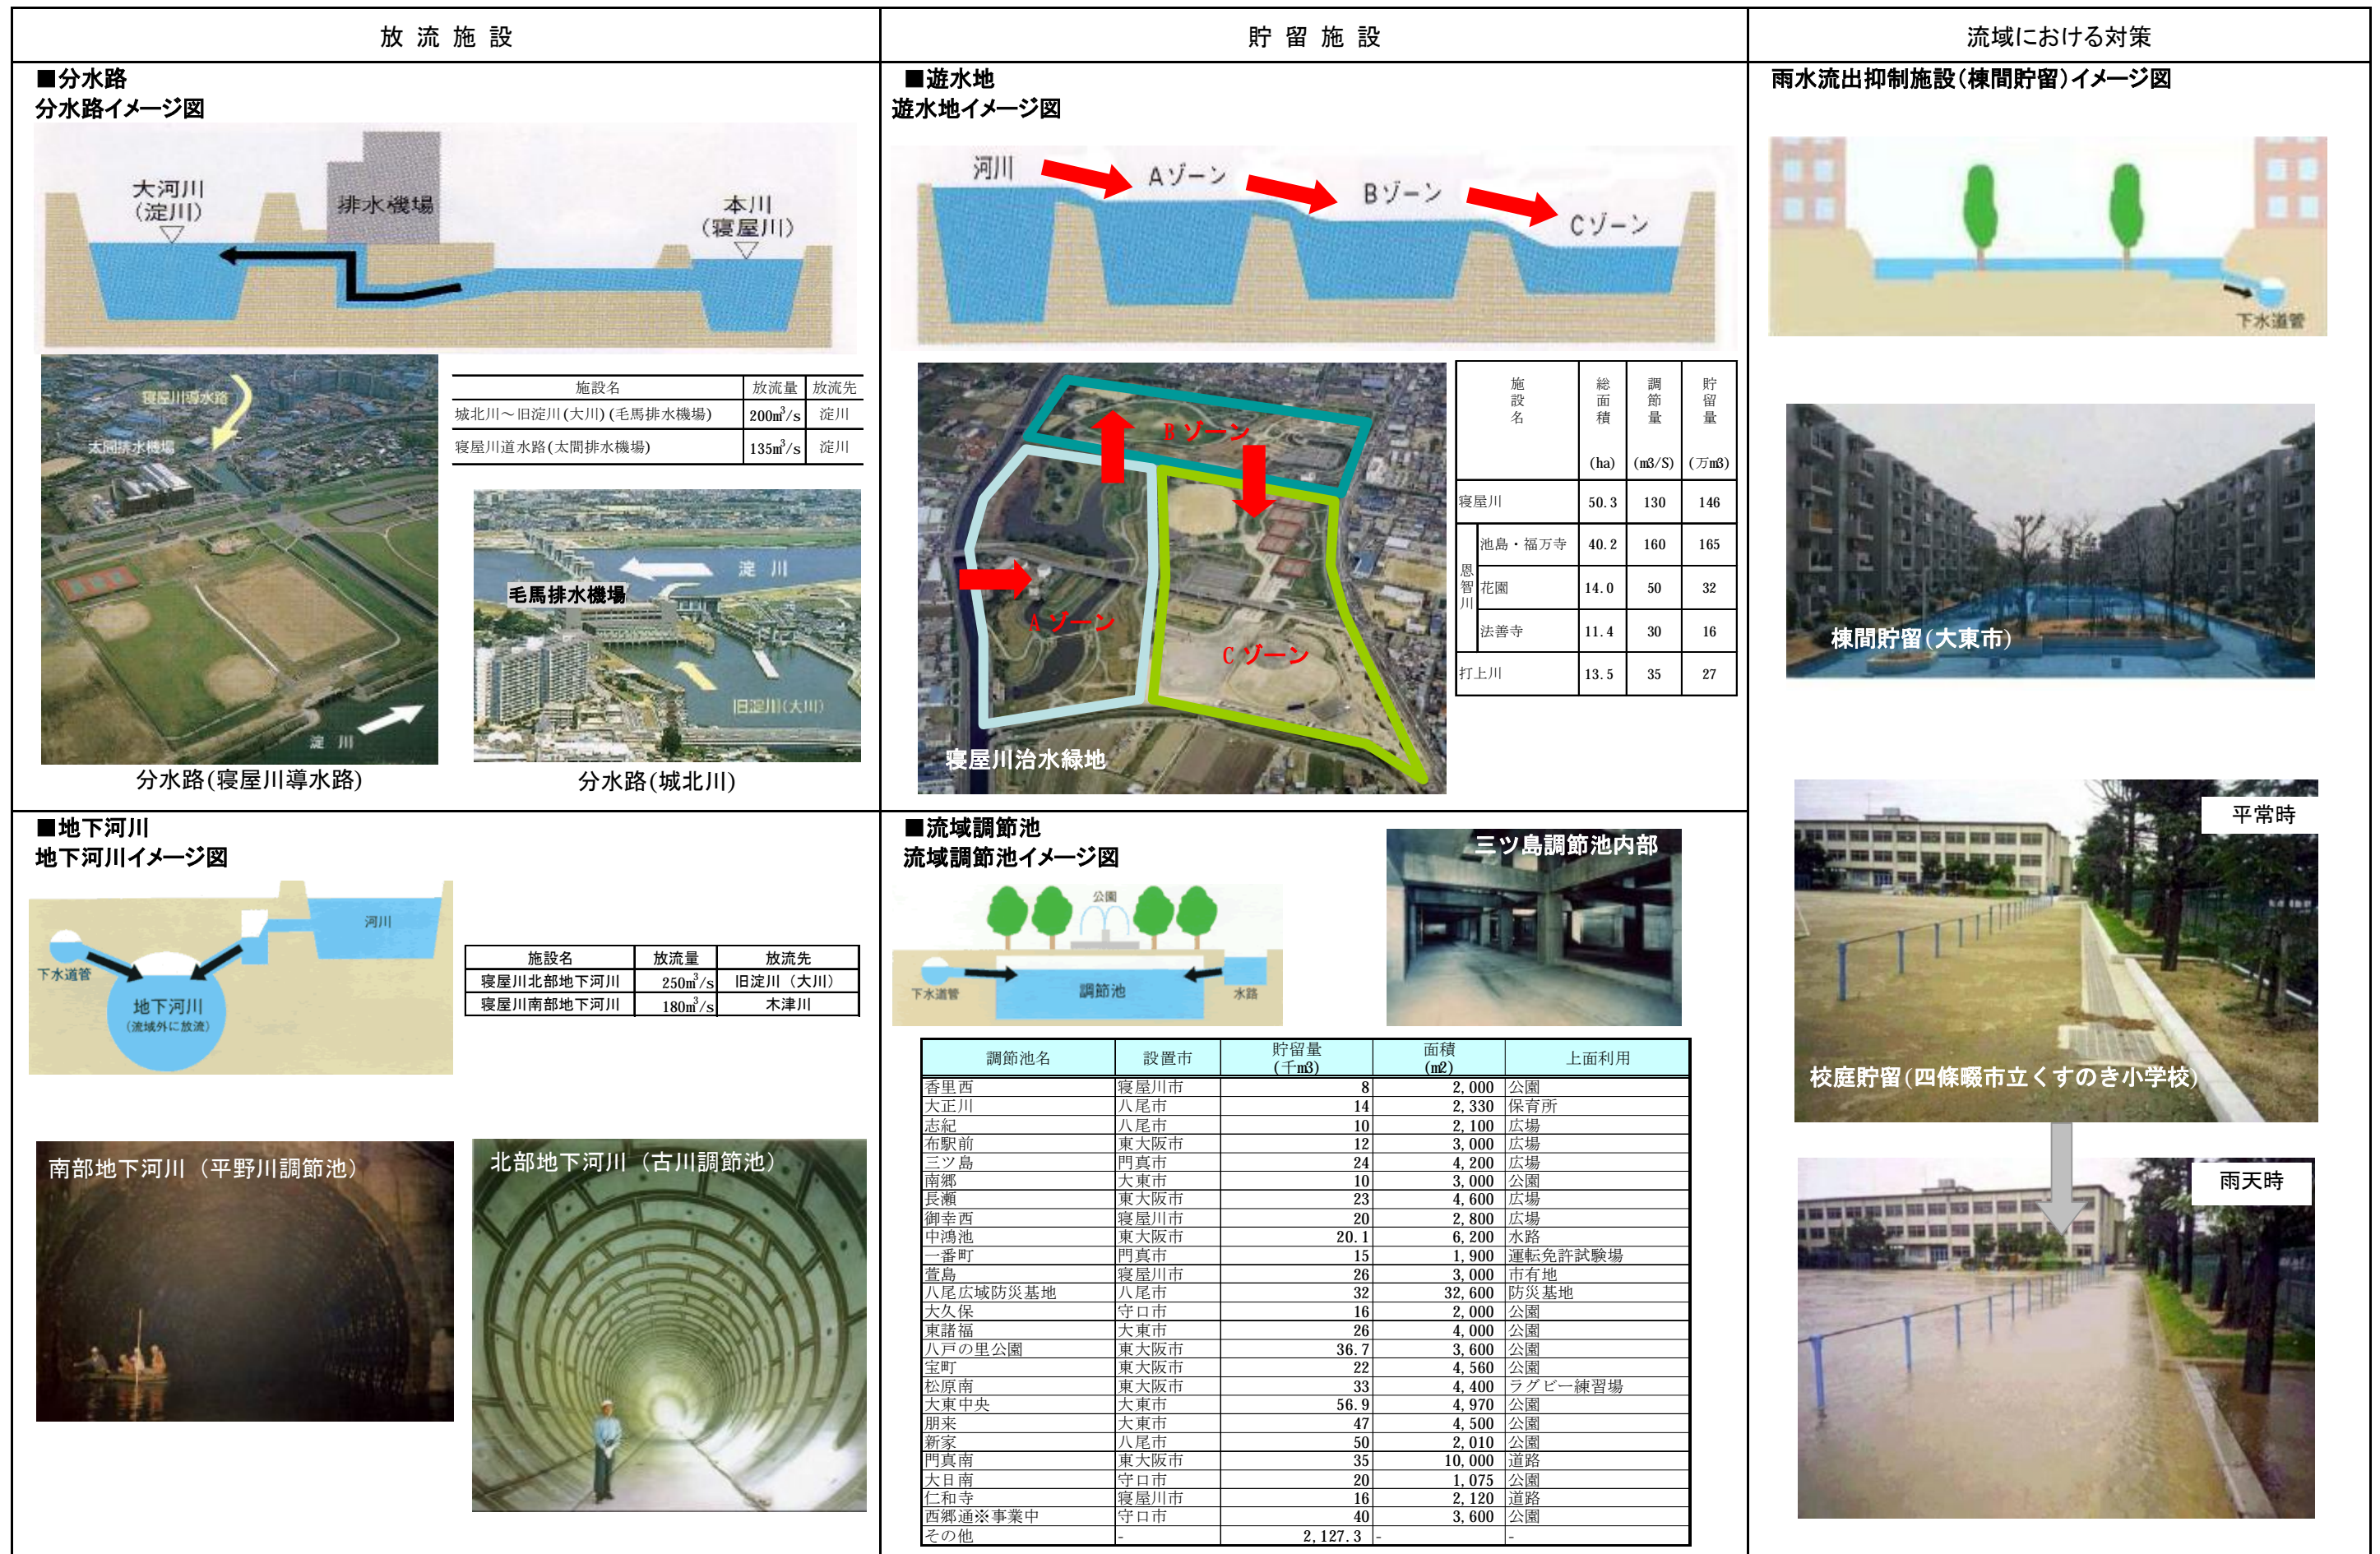
図 1.33 治水施設

■放流施設
分水路

分水路は、洪水を流域外の大河川(淀川)へ分水して放流する新しい河川で、本川(寝屋川)の洪水の負担を軽減する役割を果たす。

既に寝屋川導水路が完成し、現在は城北川の分水路の整備が残っている。それぞれ太間排水機場と毛馬排水機場から、洪水を淀川へ放流する。

密集市街地では、河川の拡幅や新たな河川の開削は困難である。そこで、道路などの公共施設の地下空間を有効に利用し、新たな放流施設である地下河川を建設する。現在、大阪府では、寝屋川北部と寝屋川南部の 2 本の地下河川の工事を進めている。

地下河川は、すべての施設が完成して初めて雨水を流す施設となるが、完成するまでには長い年月を必要とする。そこで、少しでも早く治水効果を発揮させるため、すでに完成している区間では、大雨の時の雨水を一時的に貯留して、浸水被害を軽減している。

遊水地(治水緑地)は、洪水を計画的に一時貯留することにより下流河川の洪水調節を行う施設である。また、平常時は都市の貴重なオープンスペースとして、公園や防災避難地などとして利用される。5 ヲ所計画されており、既に 3 ヲ所が完成している。

流域調節池は、公園や駐車場などの地下に建設する施設で、水路や下水道などからの雨水を一時貯留することにより周辺地域の浸水被害を軽減する。現在、香里西調節池をはじめとして 23 ヲ所が完成している。
