# 火災延焼の危険性・改善マップ

門真市  
吉川橋駅北地区

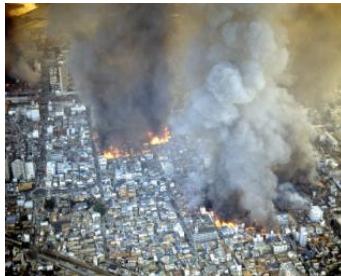
阪神・淡路大震災時の被災状況(1995年1月17日)提供:神戸市

- ・阪神・淡路大震災では、地震直後から火災が多発し、7,574棟が焼損しました。  
特に、古い木造住宅が密集する市街地では、大規模に燃え広がり、焼失しました。
- ・糸魚川市大規模火災では、1軒の建物から出火した火が強風により飛び火し、147棟が焼損しました。

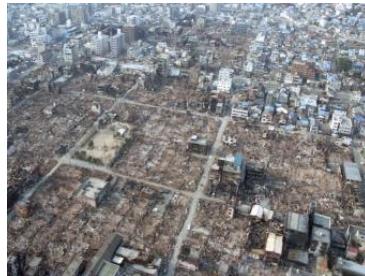
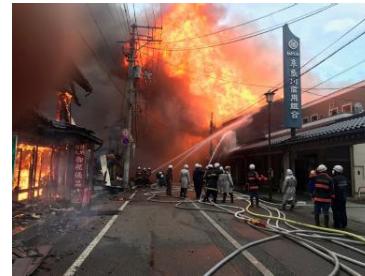
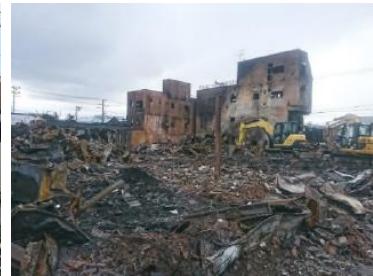
糸魚川市大規模火災時の被災状況(2016年12月22日)提供:糸魚川市消防本部
