火災延焼の危険性・改善マップ

寝屋川市
萱島東地区

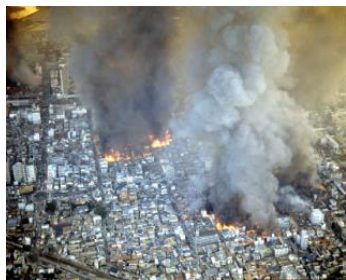
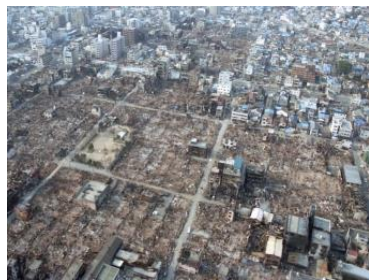
- ・阪神・淡路大震災では、地震直後から火災が多発し、7,574棟が焼損しました。特に、古い木造住宅が密集する市街地では、大規模に燃え広がり、焼失しました。
- ・糸魚川市大規模火災では、1軒の建物から出火した火が強風により飛び火し、147棟が焼損しました。

阪神・淡路大震災時の被災状況(1995年1月17日)提供:神戸市

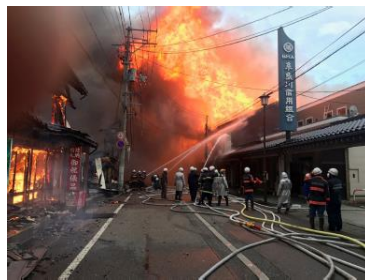
糸魚川市大規模火災時の被災状況(2016年12月22日)提供:糸魚川市消防本部

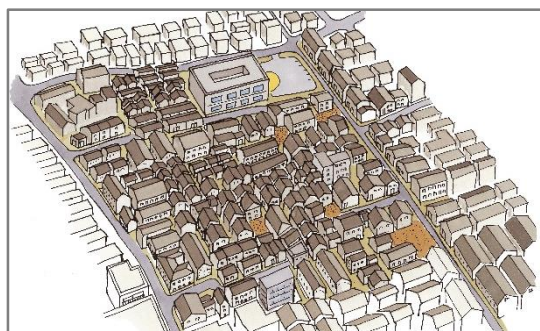
密集市街地の改善に向けた取組み(イメージ)

取組み前

- 古い木造住宅が密集しており、地震時に建物が倒壊や延焼したり、道路が閉塞する危険性が高い。
- 狭い道路や行き止まり道路が多く、また、公園や広場などの燃えにくい場所が少ないため、広い範囲に燃え広がる危険性が高い。
- 土地・建物の権利関係が複雑で、敷地境界が確定していない土地もあるため、建替えや土地の売買等が進みにくい。

取組み後

- 道路整備や敷地境界の明確化などにより、古い木造住宅の建替えが進み、燃えにくい建物が建ち並ぶ。
- 公園や広幅員道路のほか、マンションなどの建物により延焼の拡大が食い止められ、大規模な火災になりにくい。

公園の整備

主要生活道路の整備

老朽建築物等除却、
耐火・耐震建物へ建替え

地籍調査や境界確定の推進
狭あい道路・行き止まり道路の解消

広幅員道路(延焼遮断帯)の整備

広幅員道路の整備を
契機とした沿道の建替え

寝屋川市では、密集市街地を改善するため、主要生活道路の確実な拡幅整備や老朽建築物等の除却により、『燃えにくく』『逃げやすい』まちづくりに取り組んでいます。地域の安全・安心の向上にご協力をお願いします。
