# 火災延焼の危険性・改善マップ

東大阪市  
若江・岩田・瓜生堂地区

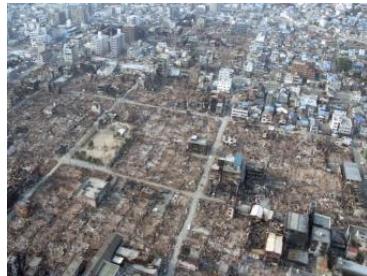
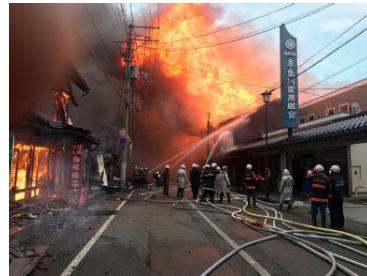
糸魚川市大規模火災時の被災状況(2016年12月22日)提供:糸魚川市消防本部

- ・阪神・淡路大震災では、地震直後から火災が多発し、7,574棟が焼損しました。  
特に、古い木造住宅が密集する市街地では、大規模に燃え広がり、焼失しました。
- ・糸魚川市大規模火災では、1軒の建物から出火した火が強風により飛び火し、147棟が焼損しました。
