火災延焼の危険性・改善マップ

豊中市
庄内・豊南町地区

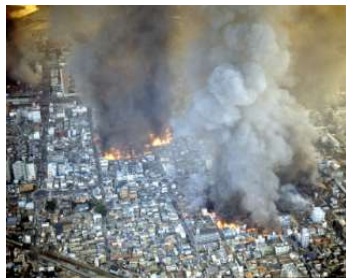
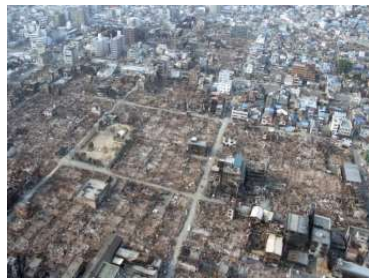
阪神・淡路大震災時の被災状況(1995年1月17日)提供:神戸市

- ・阪神・淡路大震災では、地震直後から火災が多発し、7,574棟が焼損しました。特に、古い木造住宅が密集する市街地では、大規模に燃え広がり、焼失しました。
- ・糸魚川市大規模火災では、1軒の建物から出火した火が強風により飛び火し、147棟が焼損しました。

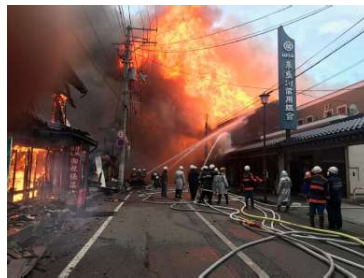
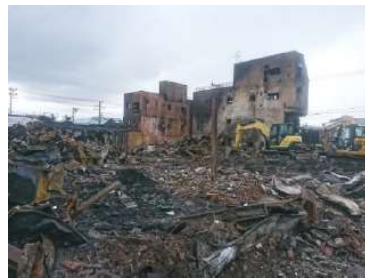
糸魚川市大規模火災時の被災状況(2016年12月22日)提供:糸魚川市消防本部
